# TOT-RAPORTTI

8/06

## Säiliöauton kuljettaja putosi säiliön päältä lastaustilanteessa

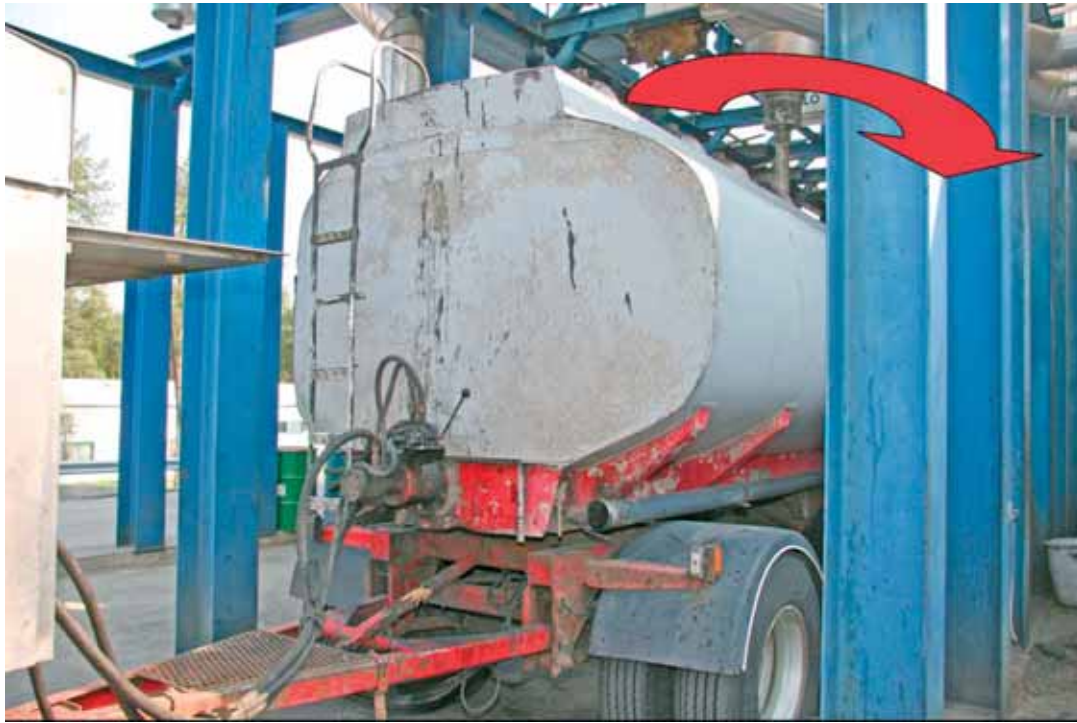
**Kuva 1. NN putosi säiliön päältä n. 3 metrin korkeudesta, auton kulkusuuntaan nähden vasemmalta ensimmäisen täyttöluukun kohdalta.**

Kuorma-autonkuljettaja NN (62-v.) aloitti työvuoron tapahtumapäivänä viiden aikaan aamulla, jolloin hän lähti tyhjällä säiliöautolla hakemaan turkiseläinten rehua em. lastausterminalista. Perille hän saapui hieman ennen kello yhdeksää, jonka jälkeen hän aloitti säiliön täytön. NN:n oli nähty siirtävän autoa klo 9:05, jonka jälkeen hänet havaittiin seuraavan kerran klo 9:13 maakaavan selällä ja päänsä loukanneena säiliöauton vieressä. Hän oli pudonnut säiliön päältä n. 3 metrin korkeudesta, auton kulkusuuntaan nähden vasemmalta ensimmäisen täyttöluukun kohdalta.

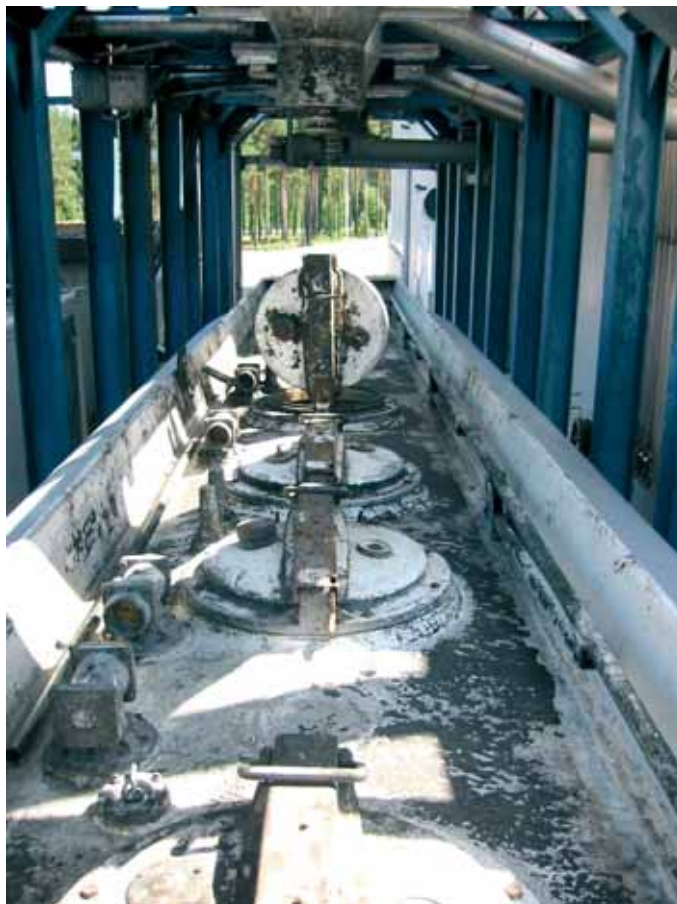
**Kuva 2. Näkymä säiliön päältä. Rakenteet hankaloittavat liikkumista säiliön päällä ja aiheuttavat kompastumisvaaran. Tässä tapauksessa em. rakenteita ei voida kuitenkaan pitää välittömänä tapaturmaan johtavana tekijänä.**

Rehun lastauksessa käytetyn terminaalin teknisestä toteutuksesta johtuen kuljetussäiliöt on täytettävä aina yläkautta, mikä puolestaan edellyttää työskentelyä säiliön päällä putoamisvaarallisella alueella. Kuljetuskaluston ominaisuudet mahdollistavat periaatteessa myös alatyötön, mutta hitauden takia se on käytännössä mahdoton toteuttaa. Lisäksi myös alatyötön yhteydessä säiliöiden täyttymistä pitäisi seurata niiden päältä olevista täyttöluukuista. Tässä tapauksessa käytetty kalusto oli alun perin suunniteltu polttoainekuljetuksiin, joissa tarvittavia rakenteita ei ollut poistettu säiliön päältä muuntotöiden yhteydessä. Rakenteet hankaloittavat liikkumista säiliön päällä ja aiheuttavat kompastumisvaaraa. Tässä tapauksessa em. rakenteita ei voida kuitenkaan pitää välittömänä tapaturmaan johtavana tekijänä.

Terminaalin rakenteista johtuen säiliön päällä liikkuminen on osin hankalaa. Työntekijä joutuu liikkuessaan väistelemään siilon rakenteita silloin, kun auto ajetaan lastaukseen suoraan, kääntämättä sen keulaa ensin lähtösuuntaan päin. Normaaliikäytäntö alueelle tullessa on ajaa auto siiloston ohi, kääntää se kääntöpäikällä ja ajaa lastauspaikalle keula lähtösuuntaan päin. NN ajoi auton terminaaliin suoraan, kääntämättä ajoneuvoa ennen lastausta.

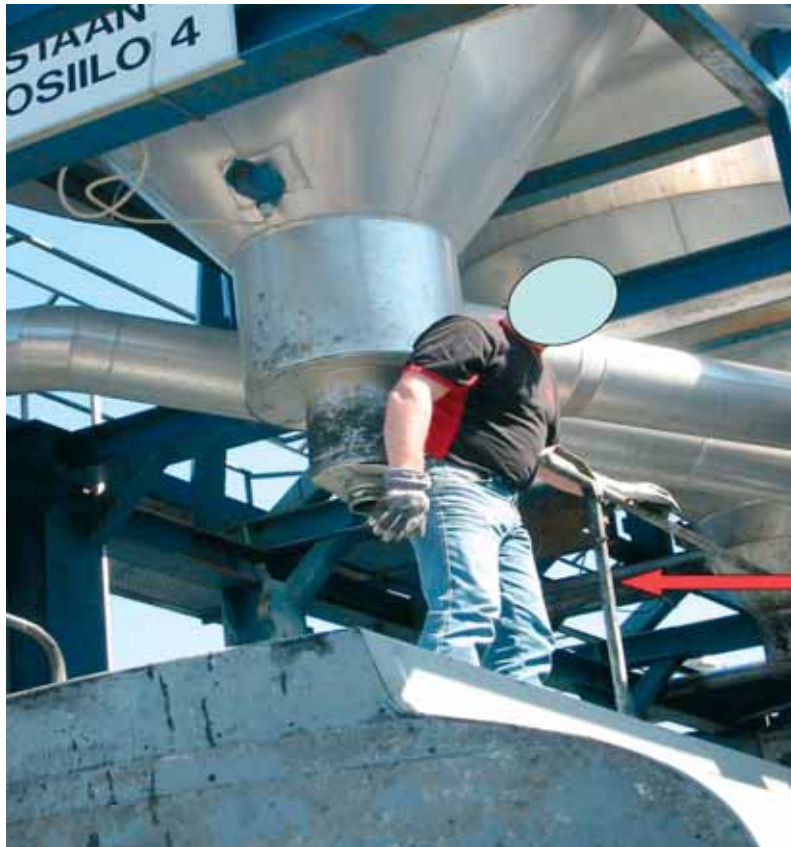
***Kuva 3. NN ei nostanut kuljettamansa yhdistelmäajoneuvon perävaunun vasemmalla puolella olevaa suojakaidetta (nuoli) rehun lastauksen ajaksi. Todennäköisesti suojakaide olisi estänyt putoamisen.***

NN ei nostanut kuljettamansa yhdistelmäajoneuvon perävaunun vasemmalla puolella olevaa suojakaidetta rehun lastauksen ajaksi. Todennäköisesti suojakaide olisi estänyt putoamisen.
