TOT-RAPORTTI

3/01

Jäteauton kuljettaja puristui kontin ja pakkaajan väliin

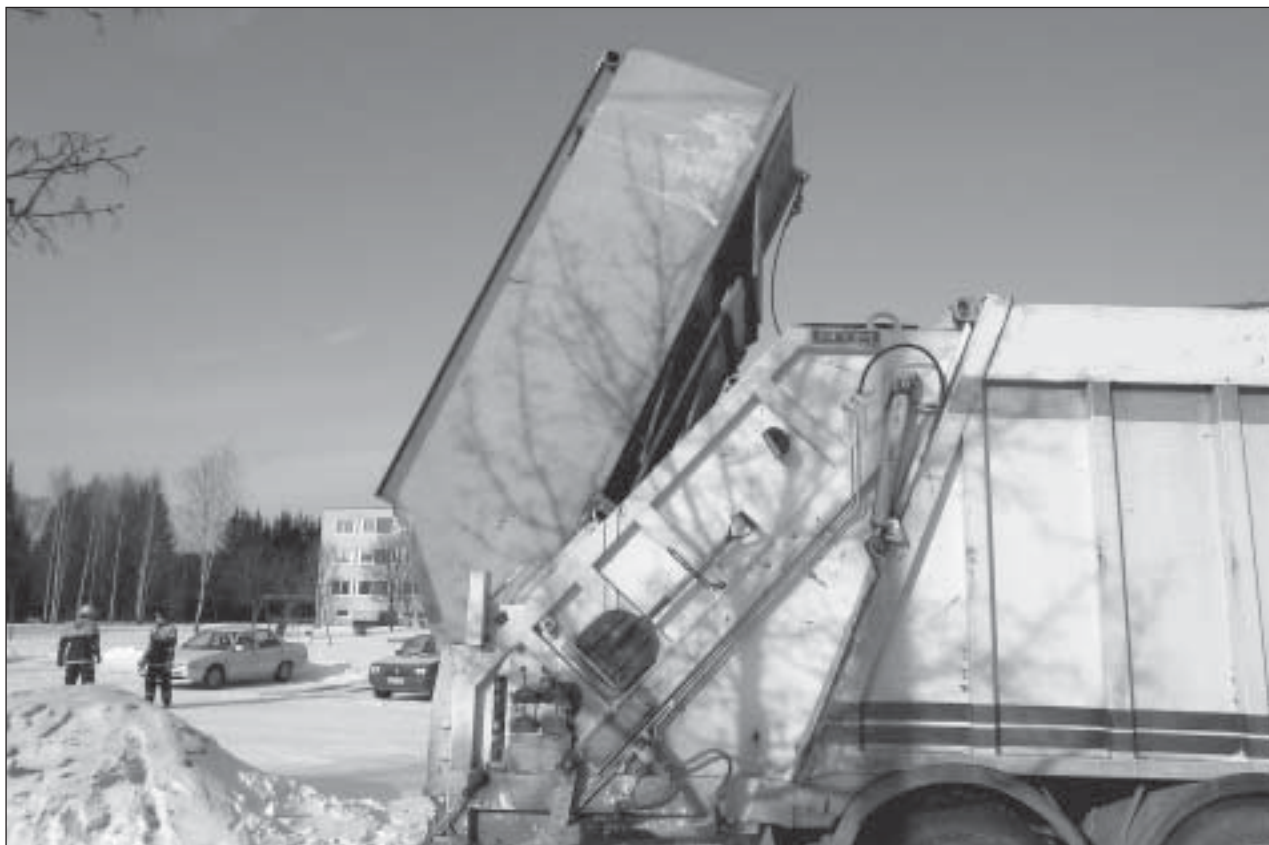
Kuva 1. Yleiskuva, jossa jätekontti kaatuneena eteenpäin jäteauton pakkaajassa. Tapaturman uhri puristui nuolen osoittamaan jätekontin ja -pakkaajan rakenteen väliin.

Kontti ei tyhjentynyt kokonaan pohjaan jäätyneiden pahvijätteiden vuoksi. NN ja KK nousivat ajoneuvon sivuilla oleville rakenteille ja ryhtyivät käsin repimään kiinnitakertuneita pahveja kontista. NN oli ajoneuvon oikealla puolen ja KK oli vasemmalla puolella. Jonkin ajan kuluessa KK siirtyi sivummalle seuraamaan NN:n työskentelyä. NN:n ollessa kurottautuneena ylösnostetun kontin ja ajoneuvon väliin, kallistui kontti äkillisesti eteenpäin. NN puristui kontin ja

jätepakkaajan väliseen rakoön (kuvat 1 ja 2).

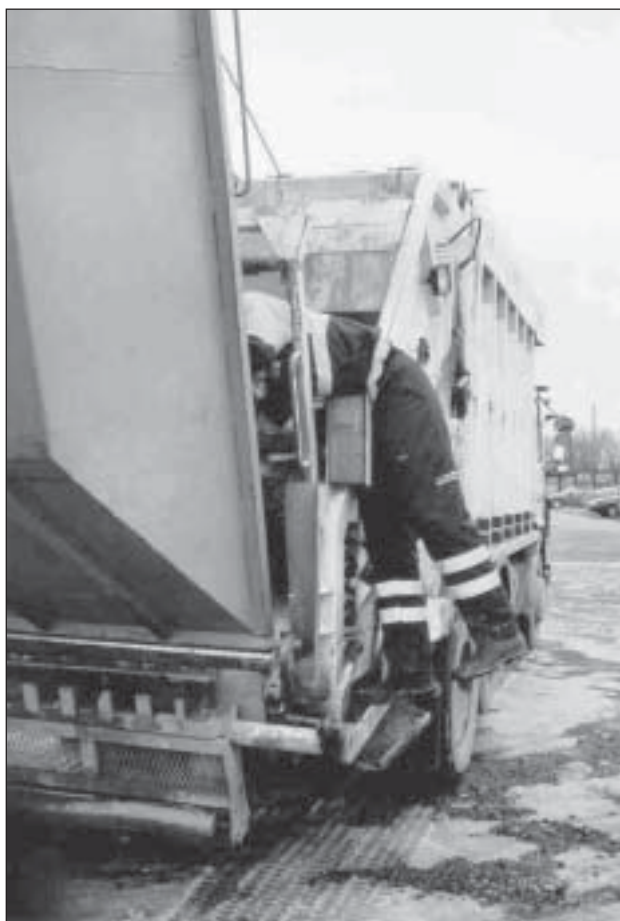
Kuva 2. Autonkuljettaja seisomassa jäteajoneuvon pakkaajan rakenteilla ja reipimässä kiinnitakertuneita pahveja kontista (tilanne lavastettu).

Jätekontin tyhjennyksessä kontin etuosaan takertui kiinni pahveja estäen kontin tyhjentämisen jäteajoneuvon pakkaajaan. Pahveja ryh-

dyttiin irrottamaan nousemalla ajoneuvon rakenteiden päälle ja repimään niitä käsin kontista. Oikea menetelmä olisi ollut laskea kontti takaisin maahan ja irrottaa vasta sen jälkeen juuttuneet pahvit. Osasyynä jätteiden konttiin jäämiseen oli jätteiden jäätyminen.

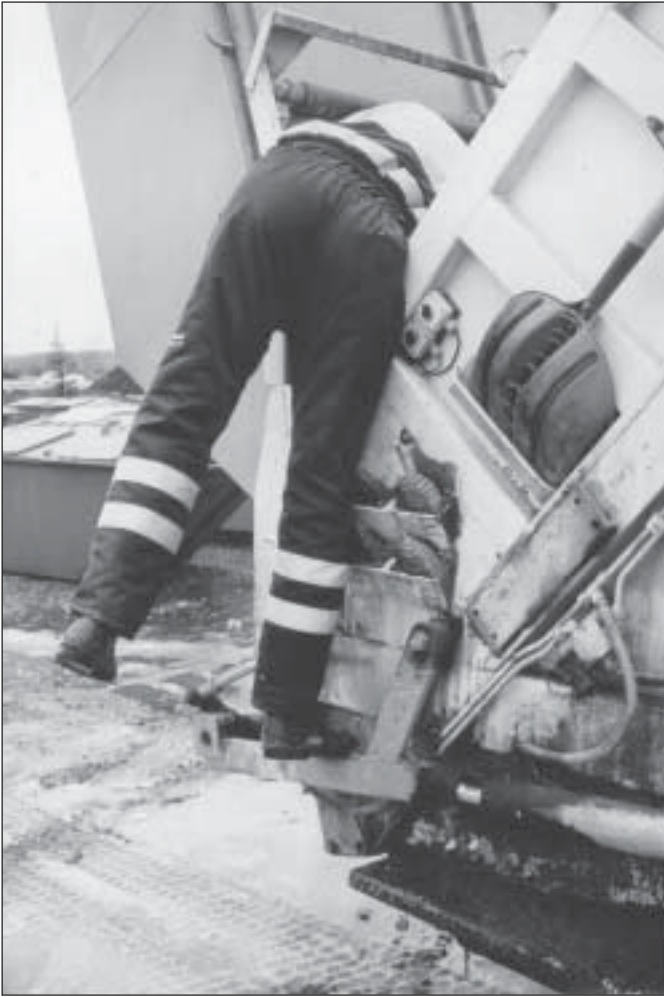
NN:n noustua seisomaan pakkaajan rakenteiden päälle ja kurkottaessa konttiin pakkaajan reunuksen yli, hän oli ilmeisesti vahingossa painanut jalallaan pakkaajan sivulla ensimmäisenä olevaa ylintä hallintavipua (kuva 3), joka oli vinssin käyttövipu. Vivun painaminen sai aikaan kontin nostoliikkeen. Tapaturman sattumishetkellä pakkasta oli 20°C, ja hydraulisen vinssin liike oli hidaskäyttö. Vinssin nostettua konttia yli pystysuoran tasapainoaseman se kallistui hallitsemattomasti eteenpäin.

Kuva 3. Kuljettaja painaa jalallaan vinssin hallintavipua (lavastettu).
