# TOT-RAPORTTI

## 15/01

### Hakepesurin tukkeumaa avattaessa kuuma höyry-vesi-hakeseos syöksähti päin työntekijää

# TOT 15/01

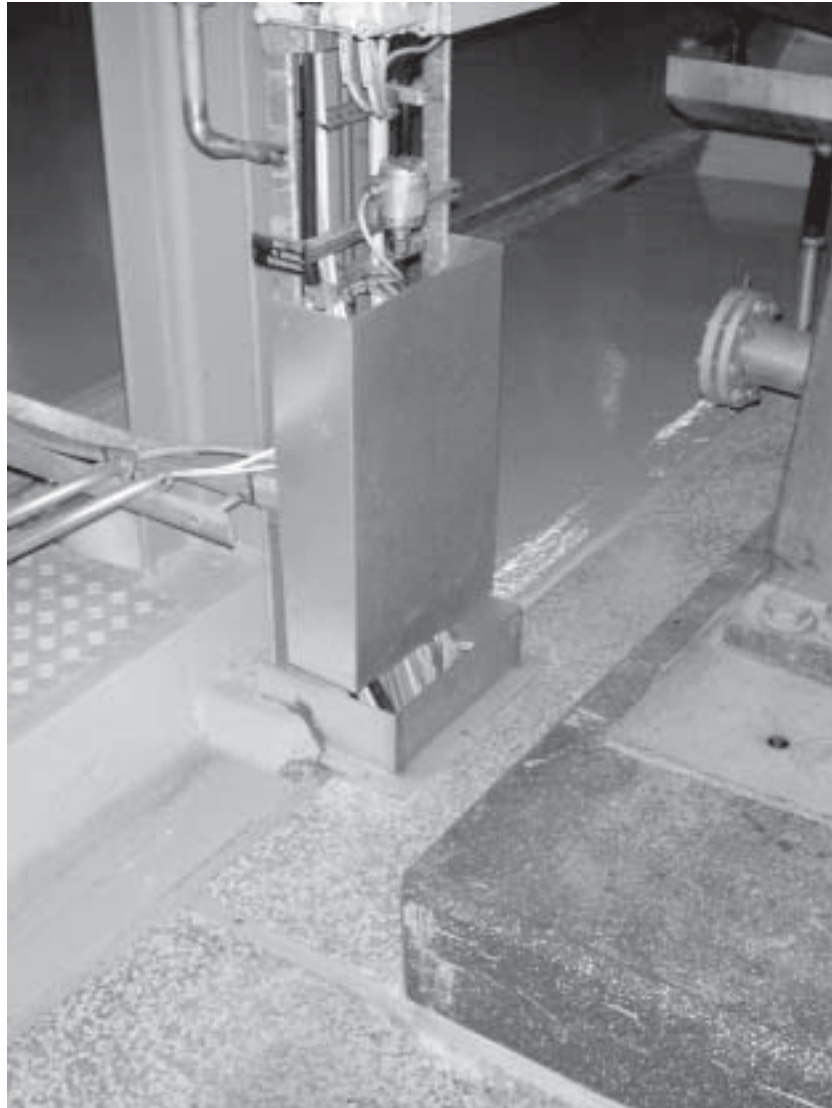
***Kuva 1. Kuvan keskellä lattiassa kaapeleiden läpivientiaukko, josta vesi valui alhaalla olleeseen ohjauskoteloon.***

Hiertämön kenttämiehen varamiehenä toiminut NN oli pessyt yövuoron aikana korjaustöiden jälkeen jauhintason lattialle levinneitä hydrosulfiittiroiskeita. Pesun yhteydessä pääsi vettä valumaan kaapeleiden läpivientiaukosta (Kuva 1) alakertaan, samalla kohdalla sijainneen hakkeen pesuvesisäiliön paikallisohjauskotelon (Kuva 2) päälle. Koska ohjauskotelon ovi oli jäänyt auki, pääsi vettä sen sisälle aiheuttaen oikosulun vesisäiliön romuloukun automaattiventtiileille.

Koko tapahtumaketju sai alkunsa hakkeen pesuvesisäiliön paikallisohjauksoteloon päässeestä vedestä. Vesi aiheutti oikosulun romuloukun automaattiventtiileille. Vesi tuli ohjauksotelon yläpuolella olleesta kaapeleiden läpivientiaukosta.

Ohjauksotelon ovi oli ollut kerrotun mukaan jo vuosia avoimena, koska sen avain oli kadonnut. Ohjauksotelon ovi oli suljettuna kahdella lukolla. Oveen kiinnitetystä rautalangan pätkästä päätellen ovea on yritetty jossain vaiheessa saada pysymään kiinni. Tiedossa ei ole, miksi korjaustoimia ei ole suoritettu kunnolla. Avoinna olevasta ovesta ei ollut huomautuksia osastolle tehtyjen sisäisten tarkastusten yhteydessä. Tiedossa ei ole myöskään tehtyjä vikailmoituksia.

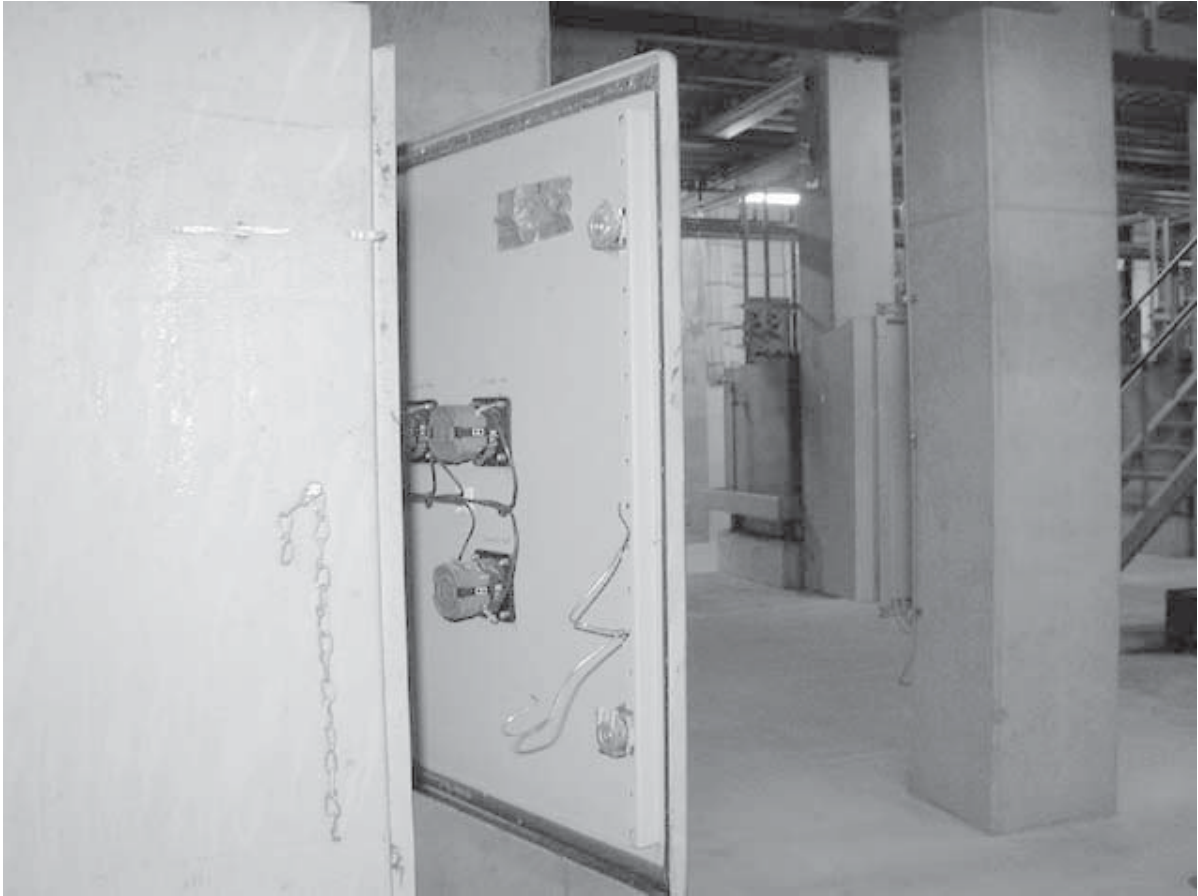
**Kuva 2. Paikallishjauskotelo, jossa tapahtunut oikosulku avasi romuloukut.**

Paikallisohtauskoteloiden ovien lukot ja avaimet tulisi myös aika ajoin tarkistaa oikosulkujen ja muiden tarpeettomien sähköturvallisuusriskien ehkäisemiseksi. Paikallisohtauskoteloiden kunnonvalvonta, lukitsemiset ja avainten säilytyspaikat tulisi olla esim. tehtaan sähköosaston määräraikaistarkastuslistalla.

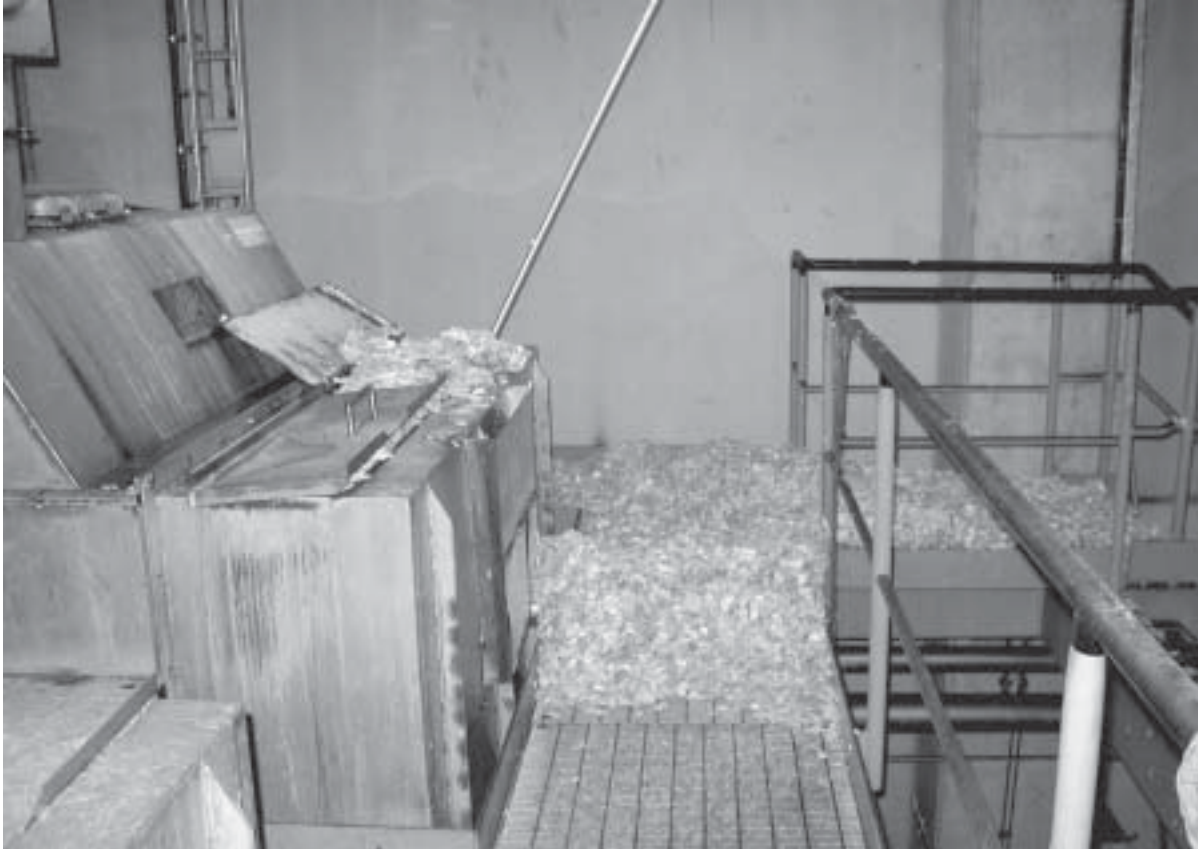
**Kuva 3. Hakepesuri ja sen hoitotaso tapaturman jälkeen. NN survoi poistoputkea kuvan keskellä hakepesurissa pystyssä olevalla rautaputkella.**

Tehdasvartija PP kuuli vartiointikopissa puhelinkuuntelun välityksellä NN:n ja KK:n keskustelut ja läksi katsomaan tilannetta. Saapuessaan osastolle hän näki NN:n kiipeävän rautaputki kädessään rappuja ylös pesurin hoitotasolle ja lyövän sillä alaspäin (Kuva 3) avoinna olevasta kansiluukusta sisään.

Hakepesurin yläpuolella ollut tukkeuma lähti liikkeelle sillä hetkellä kun NN survoi rautaputkella poistoputkessa ollutta haketta. Tukkeuman irtoamisen keskeinen syy oli sen takana olleen höyry-vesiseoksen paineen nouseminen niin suureksi, ettei tukkeuma enää pysynyt paikallaan. NN:n survoessa rautatangolla poistoputkea, on saattanut tapahtua myös paikallisia pieniä höyryn purkauksia ja hakkeen siirtymistä hakepesurissa ja poistoputkessa.

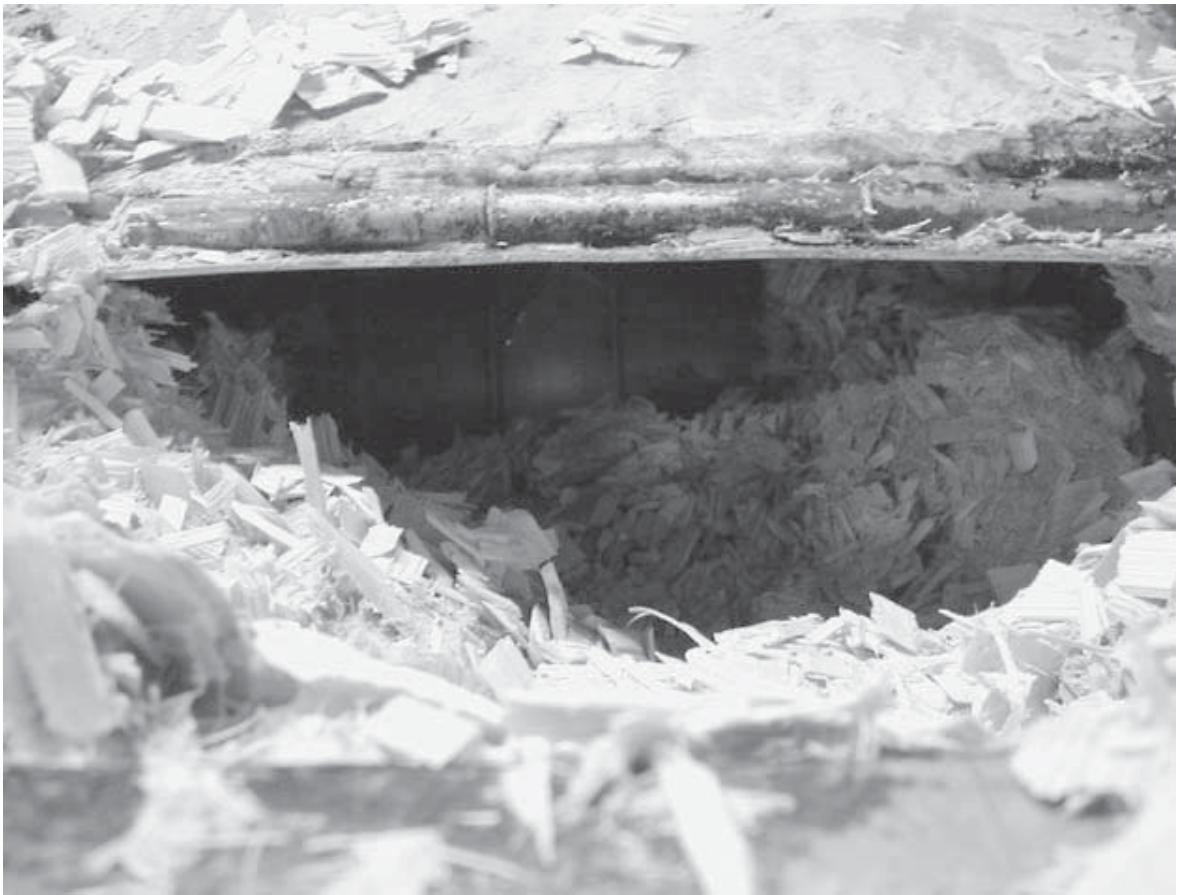
**Kuva 4. Hakepesurin kannen kohdalle ulospurkautuneen höyry-vesiseoksen paineesta muodostunut purkautumisaukko.**

Pudotustorvessa olleen tukkeuman takana ollut paineinen höyryvesiseos purkautui ulos kansiluukun aukosta (Kuva 4) ja syöksi kovalla paineella haketta, höyryä ja kuumaa vettä suoraan NN:n päälle.

Tukkeuma lähti liikkeelle ja sen takana takana ollut paineinen höyry-vesiseos syöksi kansiluukun aukosta haketta, kuumaa höyryä ja vetä NN:n päälle. NN sai vaikeat palovammat ja kuoli seuraavana päivänä.

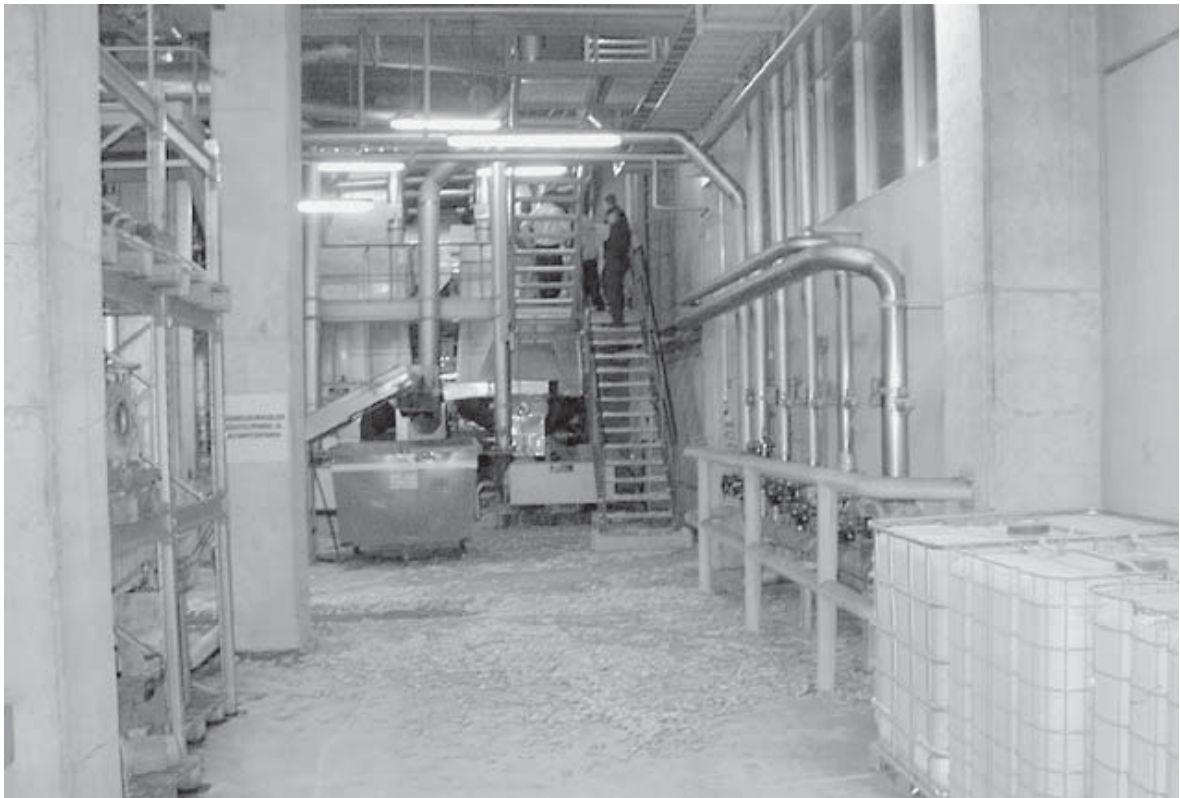
**Kuva 5. Yleiskuva tapahtuman jälkeen. Hakepesuri on kuvan keskellä takaseinällä olevalla hoitotasolla. PP meni kuvan vasemmassa laidassa olleen pilarin taakse, välttääkseen ulospurkautunutta haketta.**

PP ehti suojautumaan ulospurkautuvalta hakeelta n. 15 m:n etäisyydellä pesurista sijaitse-

van pilarin taakse (Kuva 5). Kun PP sai näköyhteyden NN:ään, NN oli juoksemassa n. 20 m:n päässä sijaitsevalle palopostille ja ryhtyvän välittömästi jäädyttämään itseään. PP meni apuun ja tarkistettuaan vammojen vakavuuden, hän teki hälytyksen työparilleen vartiointikoppiin ja pyysi tätä hälyttämään ambulanssin. PP avusti NN:ää ensiavussa. Ambulanssi saapui paikalle n. 5-10 minuuttia hälytyksestä.

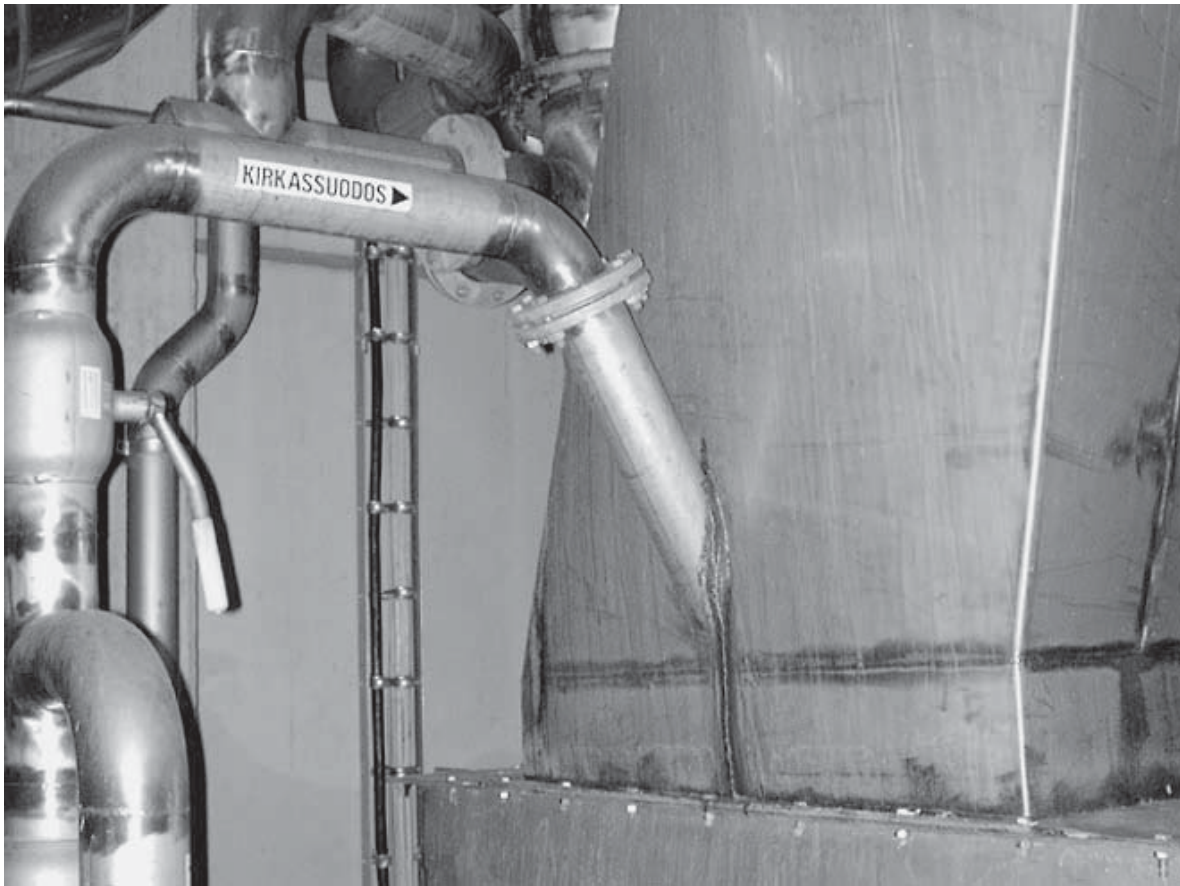
***Kuva 6. Kirkassuodosputki pudotustorven kyljessä. Tapaturman aiheuttanut tukkeuma syntyi todennäköisesti kirkassuodosputken ja pudotustorven liitoskohdan alueelle. Pudotustorven alaosassa oleva pieni tukkeutumista myötävaikuttanut mutka näkyy myös kuvassa.***

Hakkeen pudotustorvi, johon tukkeuma syntyi, on suorakaiteen muotoinen, hieman kalteva ja valmistettu haponkestävästä teräksestä. Noin kolme metriä korkean torven mitat ovat yläpäässä 0,7 x 0,7 m ja alapäässä 0,49 m x 1,2 m, joten se suppeni toiseen ja leveni toiseen suuntaan. Suppeneminen on ilmeisesti myötävaikuttanut tukkeuman syntymiseen.

Noin kuution tai kahden (mahdollisesti itse pesurikin ainakin osittain tukossa) suuruinen ja maksimissaan 3,5 barin paineinen höyry-vesiseos oli päässyt keräytymään tukkeuman yläpuolelle. Paineellinen höyry-vesiseos pääsi syntymään pudotustorven alaosaan johdetusta kirkassuodosvedestä (pursevedestä) (Kuva 6). Kirkassuodosveden lämpötila oli n. 100 °C ja paine max. 3,5 bar. Kirkassuodosveden venttiilin olisi pitänyt olla suljettuna. KK:n kertoman mukaan venttiileiden sulkeminen kuului NN:n tehtäviin ongelmatilanteen aikana, koska niitä ei voi käyttää valvomosta.

- pudotustorven seinämät pullistuivat n. 10 cm
- PP:n kertomus (silminnäkijä).
- pudotustorven alapäässä ollut pieni mutka

myötävaikutti tukkeuman syntymiseen.

Noin kuution tai jopa kahden suuruinen ja maksimissaan 3,5 barin paineinen höyry-vesiseos muodostui vähitellen tukkeuman yläpuolelle. Paine nousi tapahtumien aikana vähitellen pudotustorven alaosaan tulleesta kirkassuodosvedestä, jonka lämpötila oli n. 100 °C ja paine max. 3,5 bar. Painetta saattoi syntyä myös itse hakepesuriin ja mahdollisesti myös poistoputken yläosiin.

Hakepesuriin laskeutuvan pudotustorven tulisi olla alaspäin laajeneva ja mahdollisimman lyhyt. Pudotustorvessa tulee välttää ylimääräisiä mutkia. Tällä voidaan estää hakkeen holvaantumista.

Paineellisten tukkeumien muodostumisen ehkäisemiseksi tulisi kirkassuodosveden johtaminen pysähdyksissä olevalle pesurille estää. Eräs vaihtoehto on se, että kirkassuodosveden venttiili sulkeutuu tarvittaessa automaattisesti. Venttiilin automaattisen sulkeutumissignaalin voisi saada esim. pesuvesisäiliön pinnankorkeuden mitta-anturilta.
