# TOT-RAPORTTI

## 17/01

### Maatalouden ammattioppilaitoksen opiskelija menehtyi jäätyään traktorin alle

# TOT 17/01

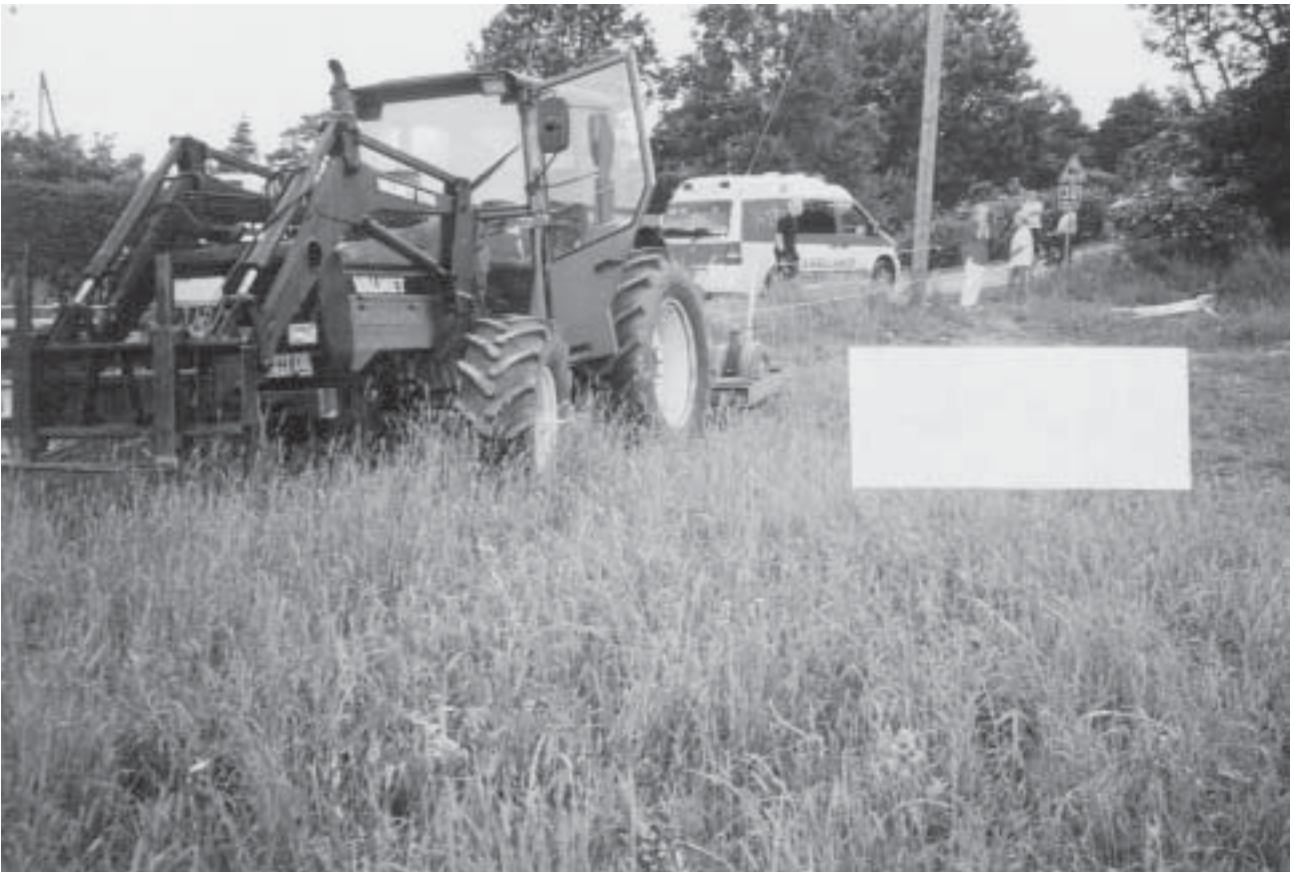
**Kuva 1. Traktorin paikka tapaturman jälkeen. NN jäi alle kuvan valkoiseksi merkityssä kohdassa.**

Iltapäivällä klo 17.00 aikoihin NN ja MM lähtivät viemään vettä noin kilometrin päässä olleelle hevoslaitumelle. Vettä vietiin keskikokoisella traktorilla (nelivetoinen, vm. 1988, kuvat 1 ja 2) ja sitä oli ajettu yhdessä jo edellisenä päivänä. Traktorin etukuormaajan piikeillä oli kuormaustava ja sen päällä oli kuution vesisäiliö. Lisäksi traktorin takana vastapainona oli iso muokkauslaite.

MM keskittyi traktorinsa ohjaamiseen, koska pelto oli tällä kohtaa myös kalteva. Keskittyessään ajamiseen MM ei havainnut NN:n liikkumista traktorin sivustalla. Yhtäkkiä MM näki NN:n jostain syystä kaatuvan traktorin etupyörän eteen. MM ei ehtinyt pysäyttää traktoria, vaan NN jäi sen alle. NN menehtyi välittömästi.

Opiskelijoita on myös riittävän kauan opastettava riskialttiisiin työtehtäviin ja valvottava, että työ tehdään opetetulla, turvallisella tavalla. Työkoneiden yhteydessä ei pidä sallia mitään poikkeamia annetuista ohjeista kuten esim. vaara-alueella liikkumisesta työkoneen ollessa liikkeellä. Tarvittaessa työkone tulee pysäyttää ja sammuttaa.

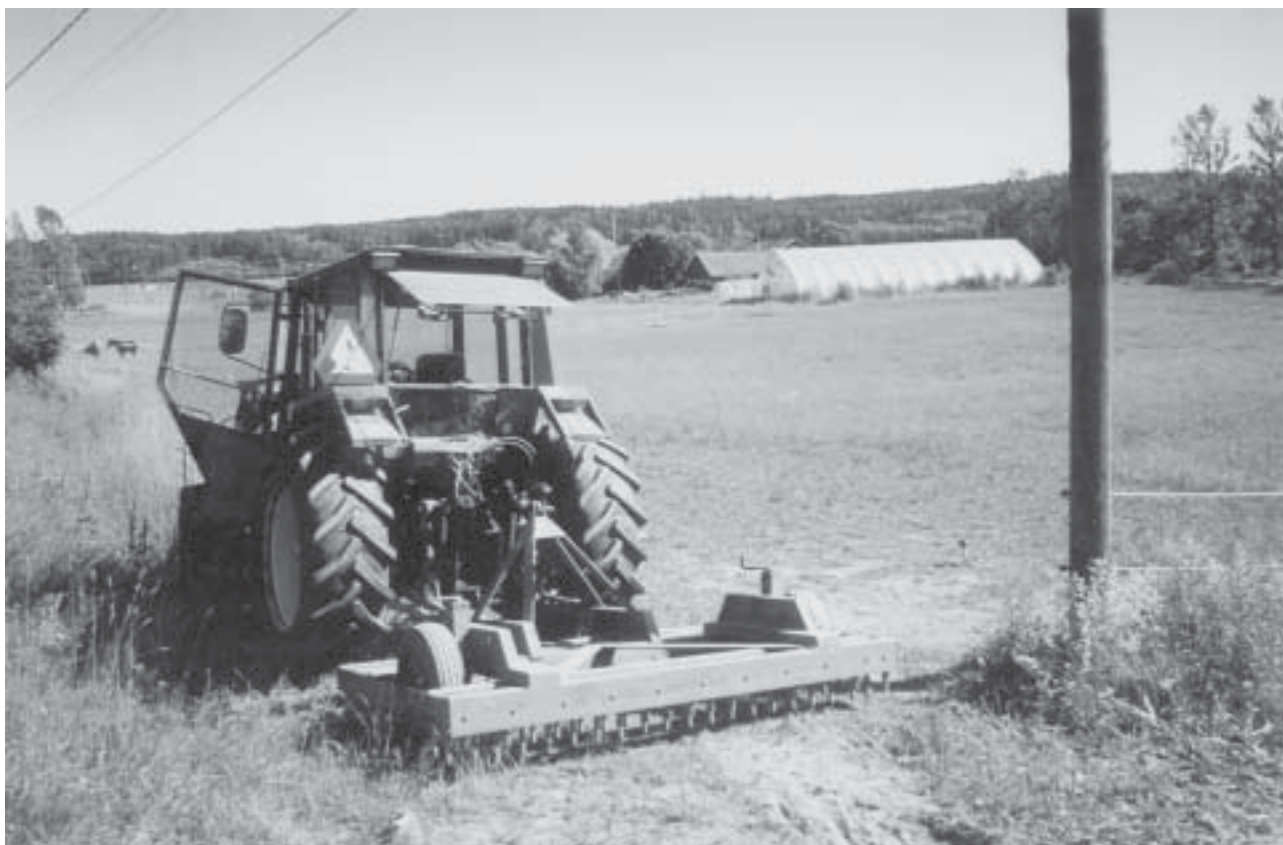
**Kuva 2. Traktorin perässä ollut muokkauslaite. Taustalla pelto, jonka ylitse NN käveli portin kohdalle. Portin toinen pää oli kiinni sähköpylväässä.**

Vettä vietiin useampaan eri kohtaan. Pellolla, jossa tapaturma sattui, NN oikaisi kävellen en-

Eryteisesti oppilaitoksissa olevat työkoneet ja niissä olevat laitteet tulee olla turvallisia ja myös helppokäyttöisiä, koska muutoin opiskelijoille kehittyvät väärät asenteet turvallisuuteen sekä vaaralliset työtavat tulevaa elämää varten. "Pitkän" traktorin ajattaminen kokemattomilla opiskelijoilla ei ole suositeltavaa.

Laitumien portit tulee sijoittaa siten, että niiden kautta on turvallista ajaa traktorilla laitumelle. Huomiota tulee kiinnittää tuolloin myös porttien avaajan ja sulkijan turvallisuuteen.

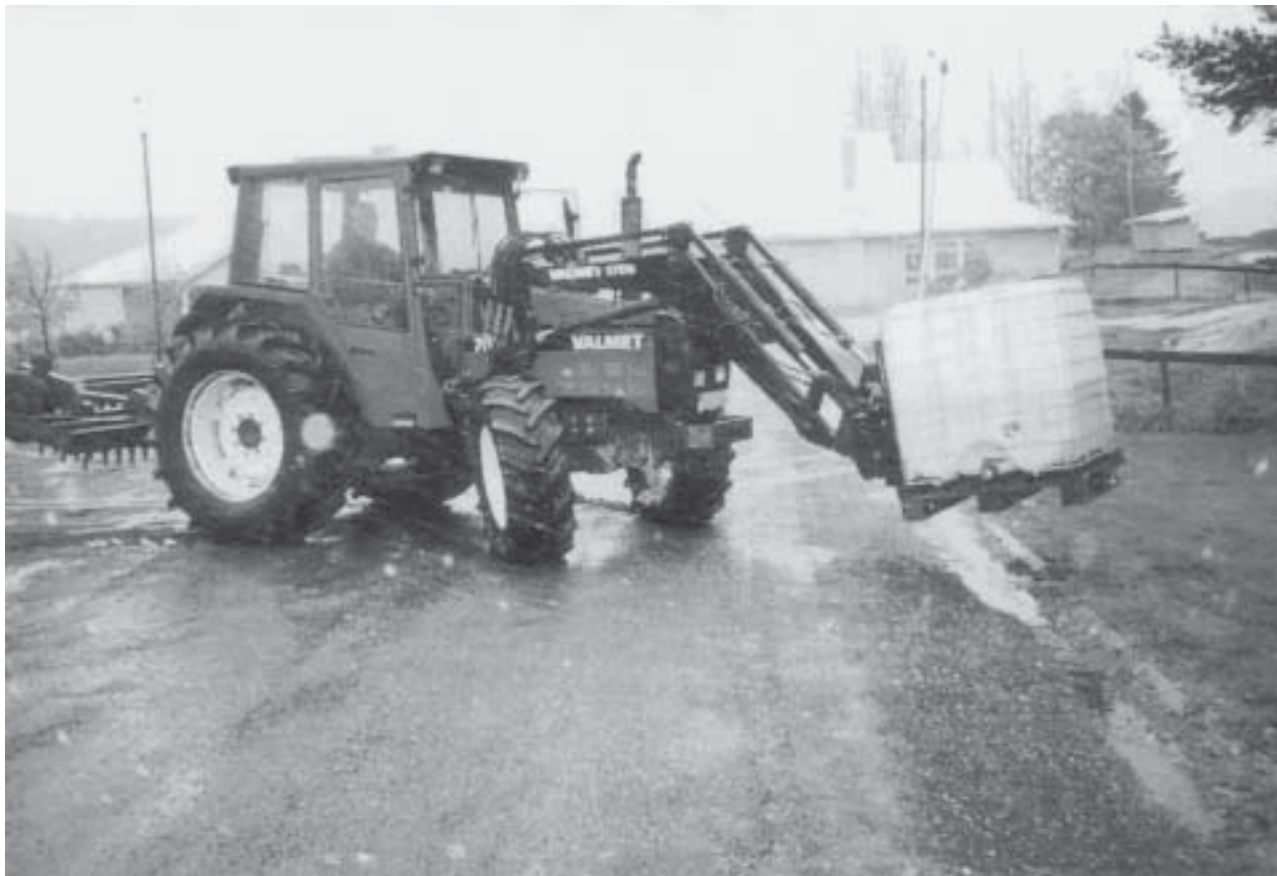
**Kuva 3. Tapaturmassa mukana ollut traktoriyhdistelmä.**

MM oli kokematon traktorinkuljettaja. Tilanne oli kokemattomalle vaikea, koska piti samaan aikaan tehdä jyrkkä U-käännös, ajaa portista sisään ja varoa myös pudottamasta vesisäiliötä. Lisäksi traktori oli etukuormaajan ja muokauskoneen kanssa pitkä ja sen takia vaikea ajettava. Kaiken tämän MM teki kuitenkin varovasti, sillä hän ajoi traktoria hitaasti 1-vaihteella. Kuitenkin MM joutui kokemattomuuttaan keskittymään niin paljon ajamiseen, että hän ei pysynyt seuraamaan sitä, missä NN oli tapahtumahetkellä.
