TOT-RAPORTTI

25/01

Nosturinkuljettaja jäi alas pudonneen ontelolaattanipun alle

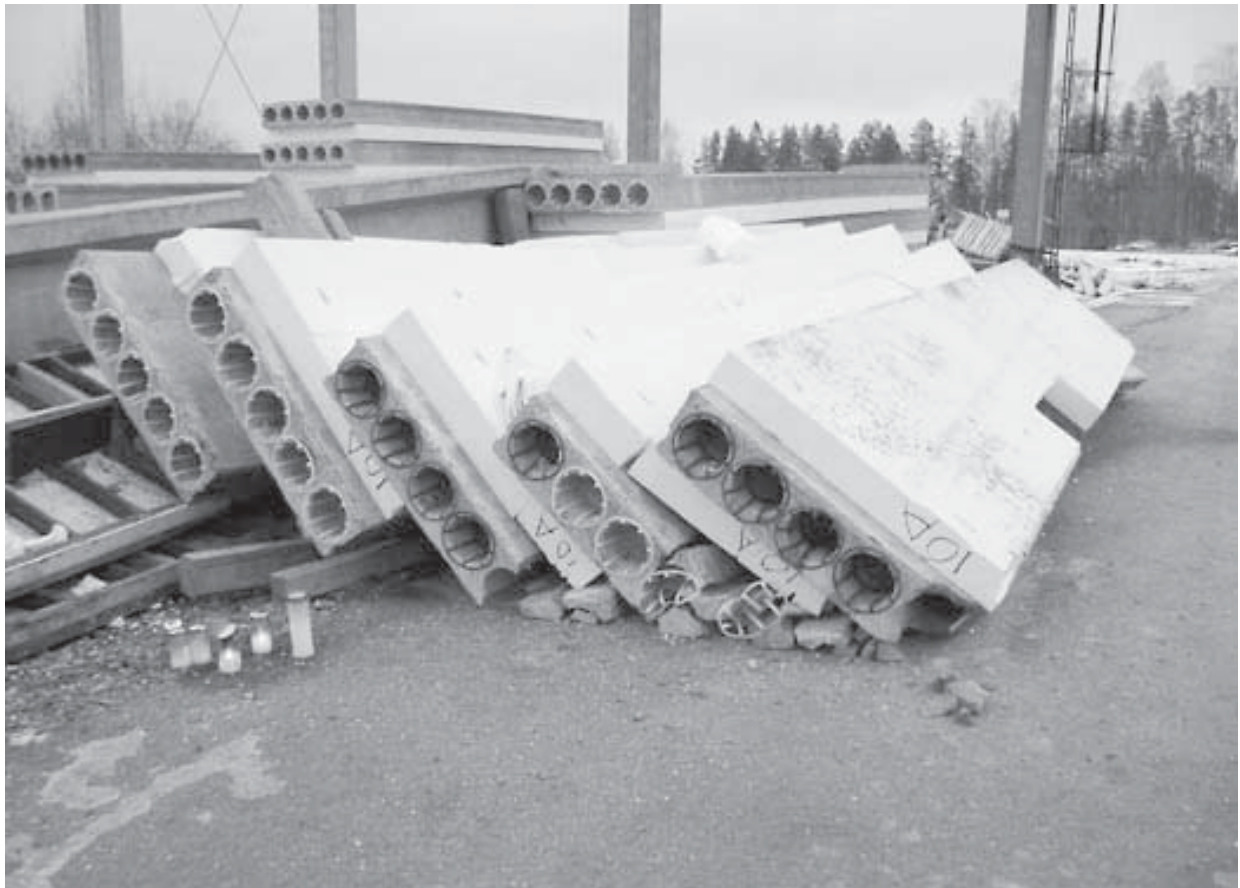
Kuva 1. Maahan pudonneet ontelolaatat. NN jäi kynttilöiden kohdalla laattojen alle.

Laattapino putosi lavan reunalle ja kaatui siitä NN:n puolelle maahan, jolloin NN jäi ontelolaattojen alle puristuksiin ja menehtyi välittömästi.

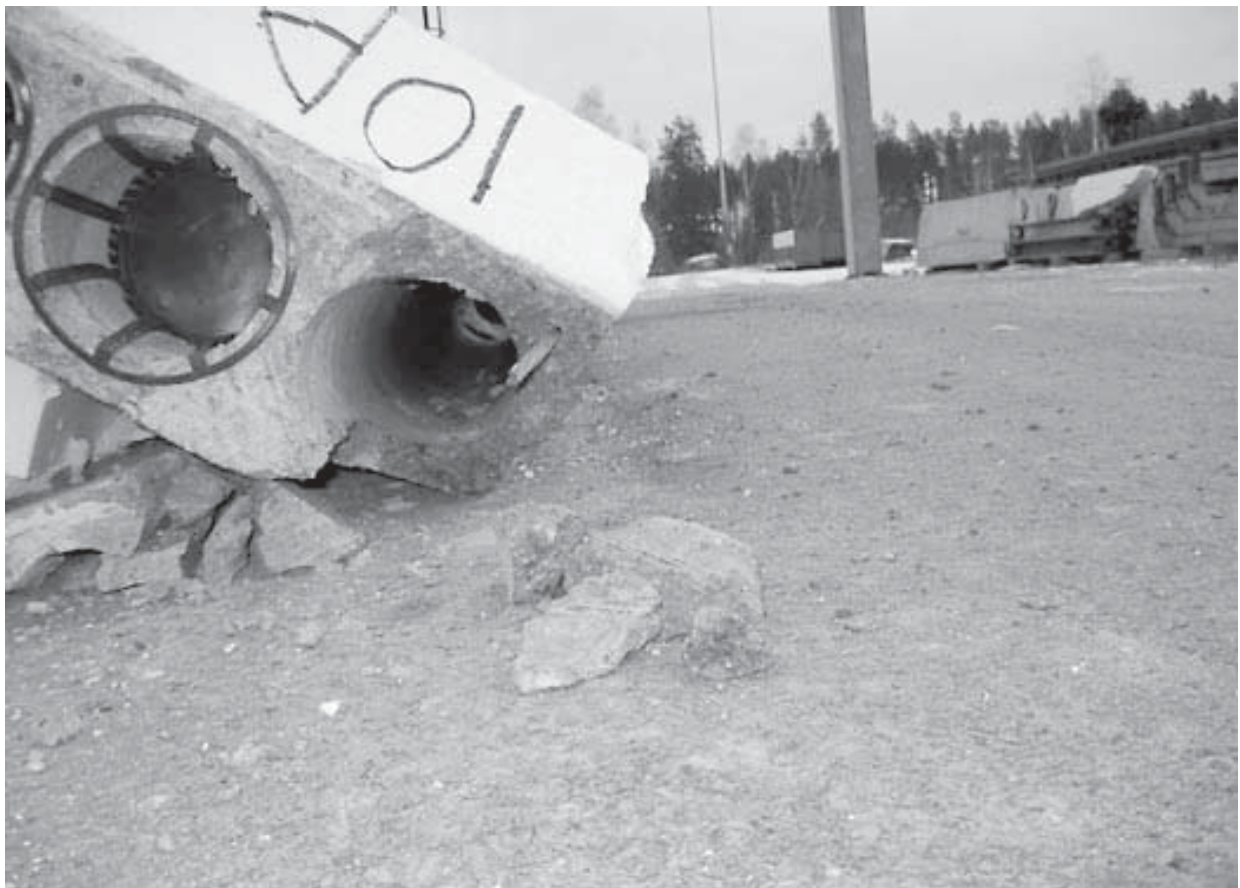
NN oli jo aiemmin asettanut ontelolaattapinon alimman laatan päihin nostokohtaa (noin 14 cm) hieman leveämmät nostoliinat (leveys 15,5 cm, Kuva 3). Tällöin osa nostoliinasta jäi laatan pään ulkopuolelle. Tällöin aivan ontelolaatan päähän kohdistui noston aikana suuri voima ja laatan pää murtui (Kuva 2).

Kuva 2. Päästään ja nostokohdasta murtunut ontelolaatta.

Alimman ontelolaatan pää murtui ja laattapino putosi alas. Ontelolaatan päähän kohdistui noin 8 tn staattinen kuorma. On lisäksi mahdollista, että nosturissa tapaturmahetkellä mahdollisesti olleet ohjaushäiriöt (nykäyksiä sivuttaisliikkeen aikana) lisäsivät kuormaa huomattavasti suuremmaksi.

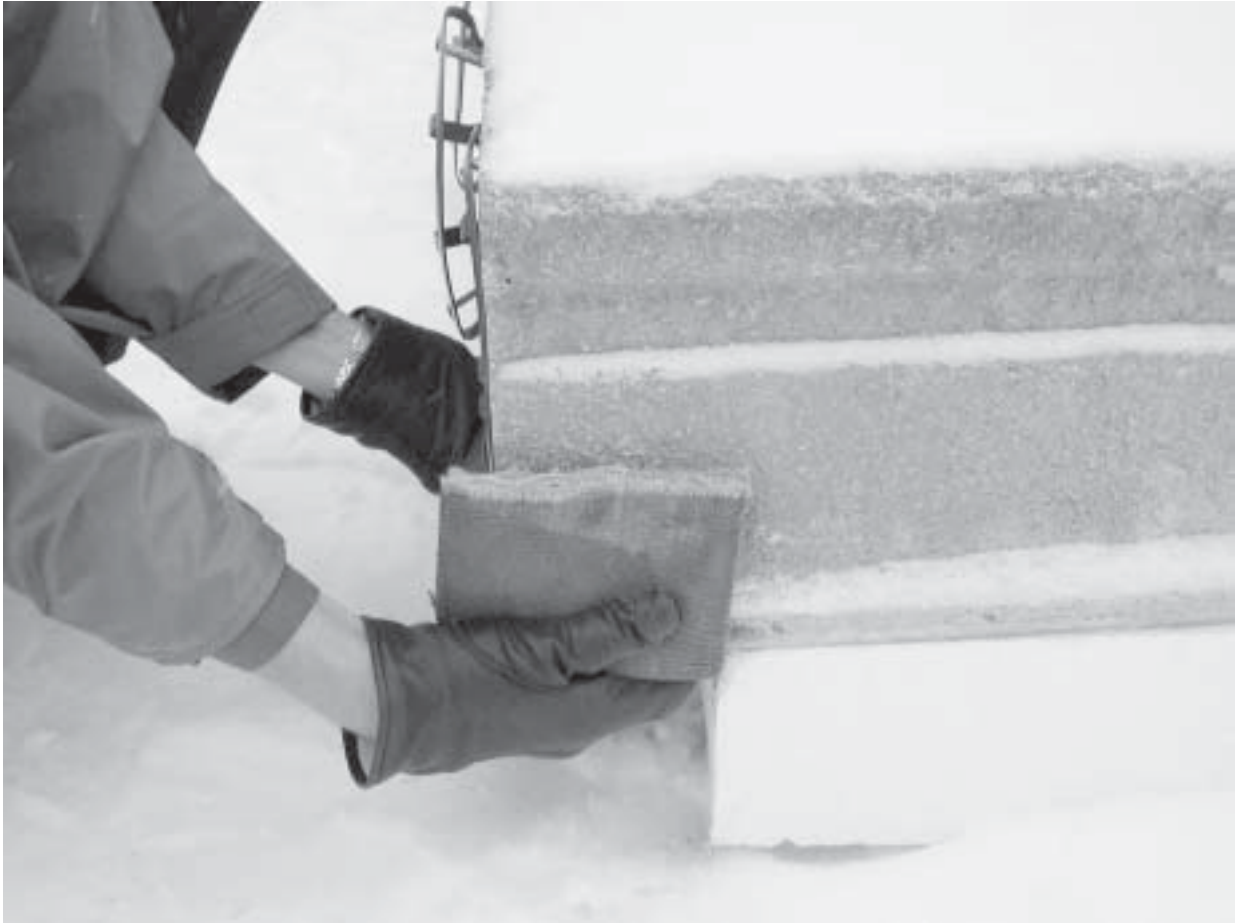
Kuva 3. Nostossa käytetyn vastaavanlevyisen nostoliinan sovittaminen ontelolaatan päähän.

Ontelolaattapinon alimman laatan päissä olleet nostoliinat (leveys 15,5 cm) olivat hieman leveämmät kuin polystyreenin ja laatan päiden välinen mitta (14 cm). Tällöin nostoliinan reuna jäi laatan pään ulkopuolelle aiheuttaen ontelolaatan päihin noston aikana suuret voimat.

Nostoapuvälineet on valittava nostettavan taakan ja käytettävän nosturin perusteella. Nostettavan taakan paino ei yleensä yksin riitä valin-

taperusteeksi. Lisäksi tulee ottaa huomioon nostoapuvälineen aiheuttamat paikalliset kuormahuiput, jotka syntyvät noston ja siirron aikana nostettavaan taakkaan.
