# TOT-RAPORTTI

## 24/01

### Rakennusmies putosi päätyelementtiä asentaessaan

# TOT 24/01

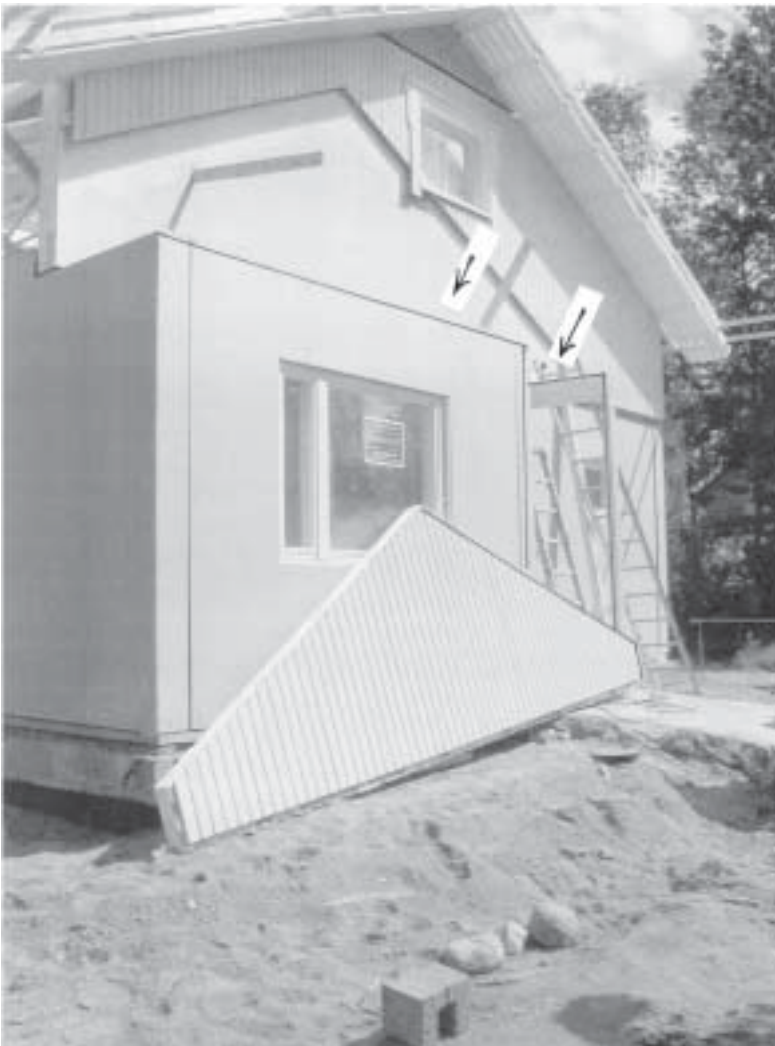
**Kuva 2. Päätyerkkeri ja kolmio (nostettu seinää vasten), nuolilla merkity rakenteet, joille lankut asetettu.**

Erkkerin sisäänkäynnin seinäelementtien päälle oli aseteltu lankkuja työtasoksi ja nouseminen tasolle tapahtui tikkailla. NN oli noussut tasolle asentamaan räystäselementtien kattovasojen ja rakennuksen väliin tulevaa kiinnityskohdetta, joka täytyy sovittaa oikeaan kohtaan räystäselementtien mukaisesti.

Heikosti alustaan naulatut lankut luistivat tuelta, kun NN joutui ottamaan niistä jaloillaan tukea vääntäessään räystäselementtiä.
