VOIMALAITOSTYÖNTEKIJÄ JÄI PURISTUKSIIN HIILIKULJETTIMEN HIHNAN JA HIHNATELAN MUODOSTAMAAN NIELUUN

Polttoainelogistiikan hoitaja NN (50-v.) poisti hiiltä kuljettavan hihna-
kuljettimen häiriön, jonka jälkeen meni kuljettimen käynnissä olles-
sa sen alle ilmeisesti puhdistukseen hihnan kääntävän hihnateLAN.
Tällöin hän joutui hihnan ja hihnateLAN muodostamaan nieluun.

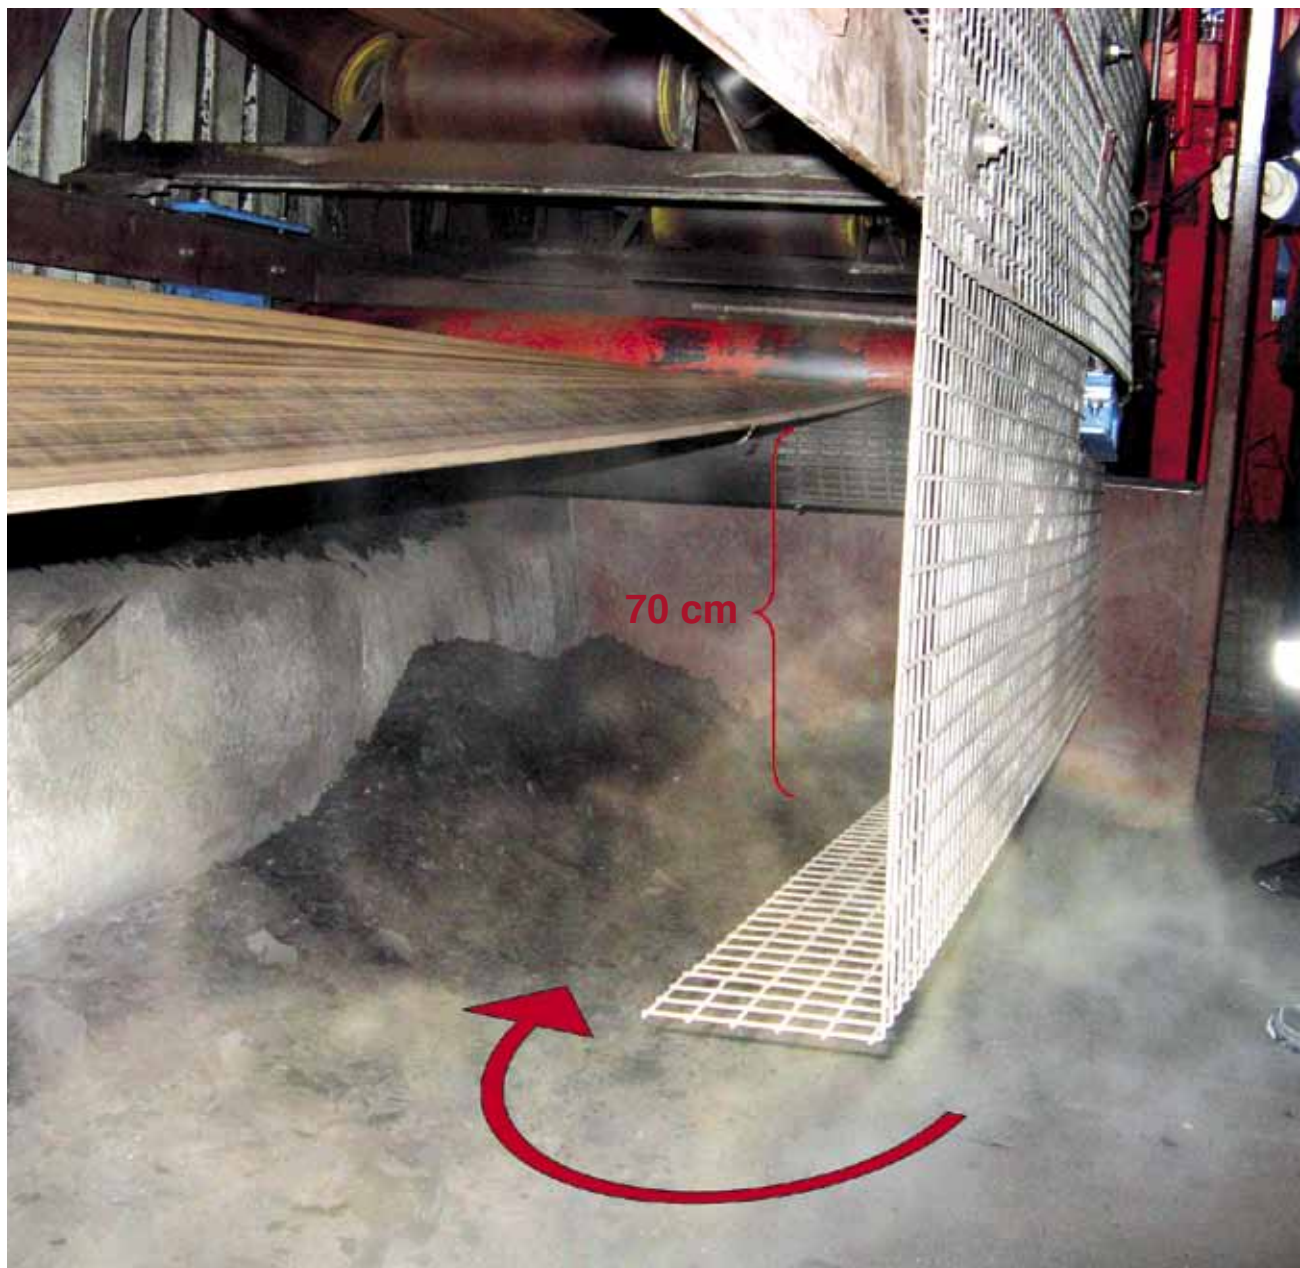
Kuva 1. Hihnan ja hihnatelojen muodostama nielukohta oli suojattu verkolla. Kohteeseen pääsi kuitenkin verkon kiertämällä myös koneen käydessä. Alatelan ja lattian välinen tila on noin 70 cm korkea.

Hihnan ja hihnatelojen muodostama nielukohta oli suojattu verkolla. Kohteeseen pääsi kuitenkin verkon kiertämällä myös koneen käydessä. Vaarakohtaa ei siis ollut täysin eristetty eikä vaara-alueelle menoa valvottu turvalaitteilla, jotka olisivat pysäyttäneet hihnan liikkeen ihmisen altistuessa vaaralle.

Hihnakuuljetinstandardissa SFS-EN 620 nielujen suojaamista koskevat vaatimukset ovat samat kuin vanhoissa SFS-standardeissa. Jos kuljetinta ja nielua ei ole eristetty aitojen ja toimintaan kytkettyjen ovien avulla tai muiden turvalaitteiden taakse, nielut on suojattava joko vähintään 950 mm pituisella sivusuojuksella tai hihnan poikki ulottuvalla nielun suojuksella. Myös kannatinrullien ja hihnan väliset nielut on suojattava, jos hihna ei pääse väistämään esimerkiksi hihnan kireyden tai kuljetettavan materiaalin painavuuden vuoksi.

Viime kädessä huolto- ja kunnossapitotoimenpiteiden turvallisuus pitää varmistaa koneen toimintaan kytketyillä turvalaitteilla, jotka pystyttävät koneen toiminnot tai esimerkiksi hidastavat niitä riittävästi aina, kun ihminen on vaara-alueella. Käytettävän turvalaitteen valinnassa pitää ottaa tarkkaan huomioon olosuhteet, joissa sitä tullaan käyttämään. Likaiset, kosteat ja tärisevät tai muuten haastelliset olosuhteet saattavat haitata valo-ohjatusti toimivien turvalaitteiden toimintaa, minkä vuoksi tällaisissa olosuhteissa luotettavampi ratkaisu voitaisiin saavuttaa eristämällä vaara-alue mekaanisesti ja valvomalla vaara-alueelle johtavien porttien asentoja koneen toimintaan kytketyillä rajakytkimillä.
