## **TYÖNTEKIJÄ MENEHTYI JA ALIURAKOITSIJA LOUKKAANTUI PUTKIKAIVANNON SEINÄMÄN SORTUESSA**

Vesihuolto-osuuskunnan rakennustyömaalla rakennettiin vesi- ja viemäriverkostoa, ja meneillään oli kiinteistöliittymään johtavan viettoviemäriputkiston ja samaan kaivantoon tulevan vesijohtoputkiston asennustyö. Maarakennustyöntekijä NN oli lopettelemassa koneurakoitsijana toimineen aliurakoitsijan kanssa vesijohtoputken korjaustyötä tiealueella olevan putkikaivannon pohjalla, kun yli 2 m syvän kaivannon reuna murtui. NN paiskautui päin kaivannon kovaa savi-seinää, hautautui nopeasti lähes kokonaan maamassojen alle ja menehtyi saamiinsa vammoihin. Aliurakoitsija hautautui lantiota myöten, mutta pystyi hälyttämään apua.

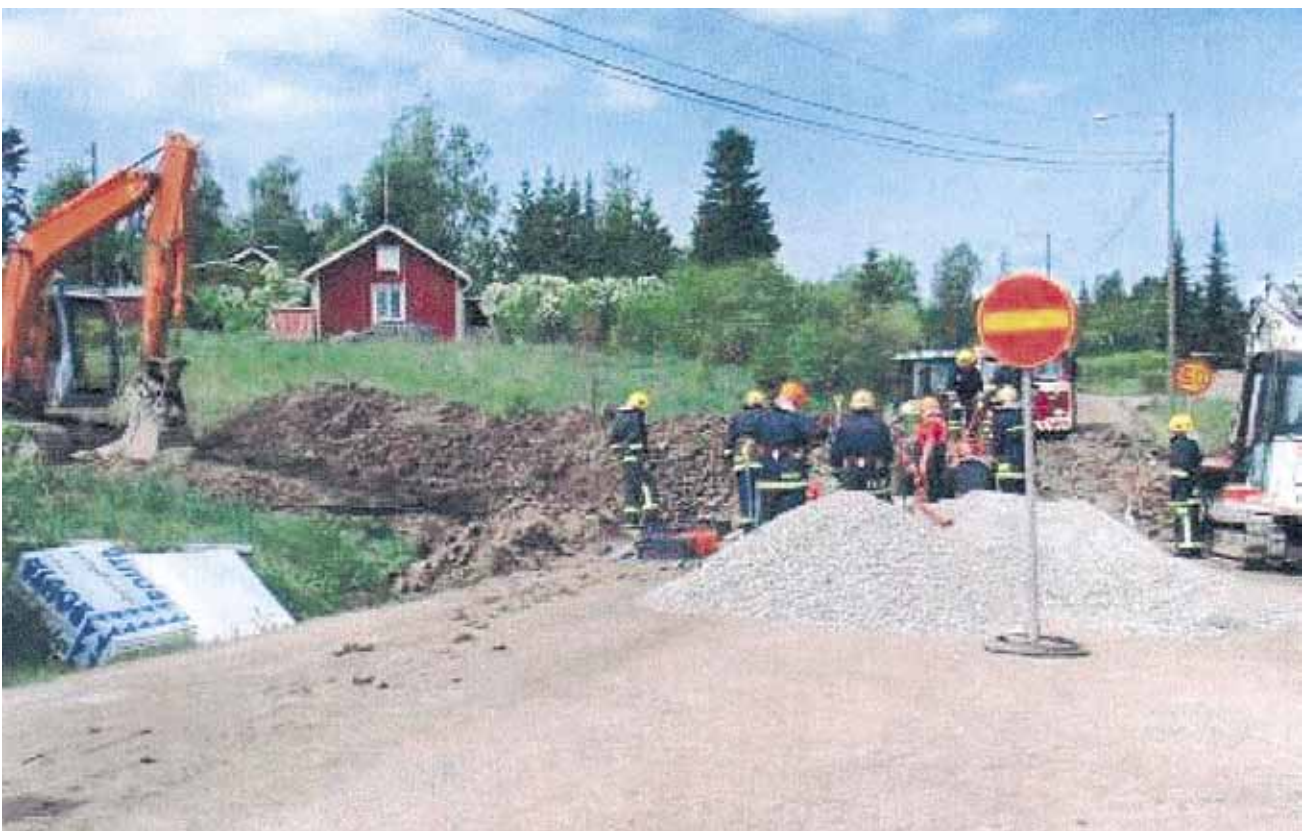
Tapaturma sattui tiealueen alituskohdan putkikaivannossa, joka kulki tien poikki loivan mäen osuudella (Kansikuva). Kaivumaat oli nostettu kaivannon reunan läheisyyteen yli 1 metrin etäisyydelle kaivannosta ylämäen puolelle. Urakoitsija KK:lla oli tapahtumakohteessa aliurakoitsija MM, jonka tehtävänä oli kaivannon täyttäminen 13 tn kaivinkoneella sekä KK:n palkkaama maanrakennustyöntekijä NN. NN:n tehtävänä olivat aputyöt, kuten kaivannon alustäyttö ja putkien asentaminen. Kaivannon kaivutyö oli tehty aikaisemmin 5,5 tn kaivinkoneella ja kaivanto oli auki kaivolta asti ja koko tien leveydeltä siten, että kaivantoon mahtui 2 putkea. Tapahtumahetkellä urakoitsija KK oli kuitenkin kaivinkoneen kanssa toisaalla.

Kaivanto oli auki kaivolta asti ja koko tien leveydeltä. Putkikaivanto oli yli 2 metriä syvä tiealueen osalla. Sen leveys oli noin 160 cm yläosassa. Kaivannon seinämät olivat jyrkät. Tien osa oli suljettu liikenteeltä kauempaa, mutta kaivanto oli risteysalueen tuntumassa, jossa suljetun alueen läheisyydessä kulkevalla tiellä oli liikennettä aika ajoin.

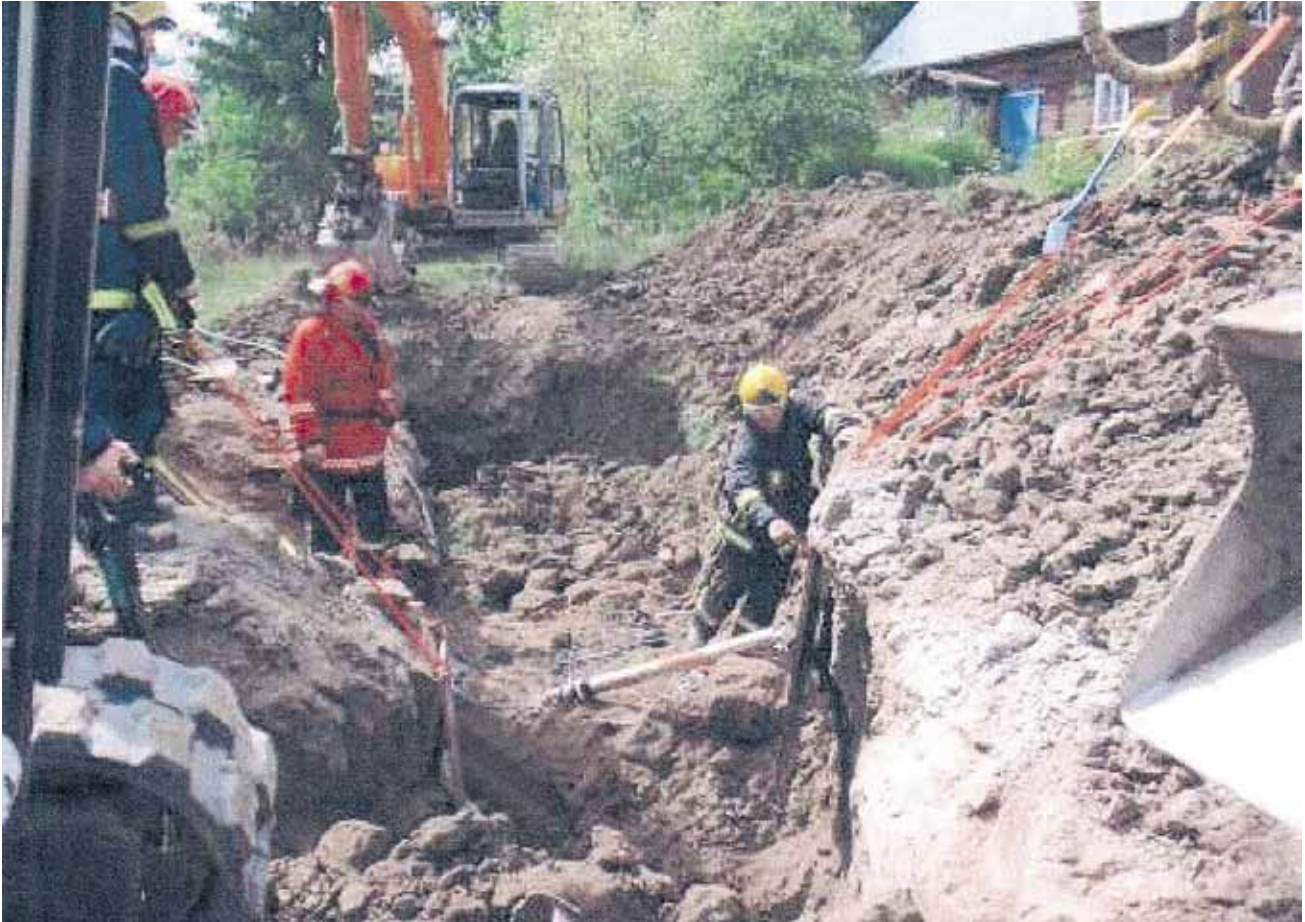
*Kuva 1. Kaivanto sen jälkeen kun NN oli kaivettu esiin ja hänet oli todettu menehtyneeksi.*

Kun MM oli juuri nousemassa pois kaivannosta, kaivannon ylämäen puoleinen seinämä murtui noin metrin levyisenä kaivantoon. MM huusi varoituksen NN:lle, joka ei kuitenkaan ehtinyt tehdä mitään. NN paiskautui maamassan voimasta päin kaivannon toista kovaa reunaa ja hautautui lähes kokonaan seisaaltaan sortuneen maa-

aineksen alle (Kuva 1). MM hautautui lonkkaan asti, mutta pystyi soittamaan hätäkeskukseen ja hälyttämään apua paikalle.

Kaivusyvyyks ja lähellä kulkeva liikenne olisi edellyttänyt kaivannon seinämien tuentaa tai loivempaa luiskaamista.

Kaivanto on tuettava, porrastettava tai luiskattava riippumatta kaivannon syvyydestä, jos kaivannon pohjalla työskennellään ja sortuma saattaa aiheuttaa tapaturman. Suurimmat sortumariskit liittyvät aikaisemmin liikuteltuihin maihin. Sortumariskin lisäksi on kiinnitettävä huomiota siihen, miten kaivannossa on suunniteltu työskenneltävän, joudutaanko esim. työskentelemään kumartuneena tai kontallaan kaivannon pohjalla. On huomattava, että näissä olosuhteissa ja työtehtävissä vaarallisen kaivannon syvyys saattaa olla vain metrin luokkaa.

Luiskaamiseen on annettu alan julkaisuissa ohjeita, jotka perustuvat maalajitie-toihin ja kaivannon syvyyteen. Nämä ohjeelliset luiskakaltevuudet ovat esimerkiksi maalajista riippuen kiinteälle savelle korkeintaan 2 m kaivannolle 5:1 ja yli 2 m kaivannoille siitä loivempia, esim. 2,5 m kaivannolle 3:1 ja 3 m kaivannolle 2:1.
