Työpaikkaonnettomuuksien tutkinta (TOT)

23/98

Kemian teollisuus

Asentaja oli nousemassa kiinteitä pystysuoria askelmallisia tikkaita pitkin ylöspäin työkalut kädessään. Noustuaan noin kahden metrin korkeuteen hän putosi betoniselle satamalaiturille vahingoittaen päänsä. Hän menehtyi seuraavana päivänä.

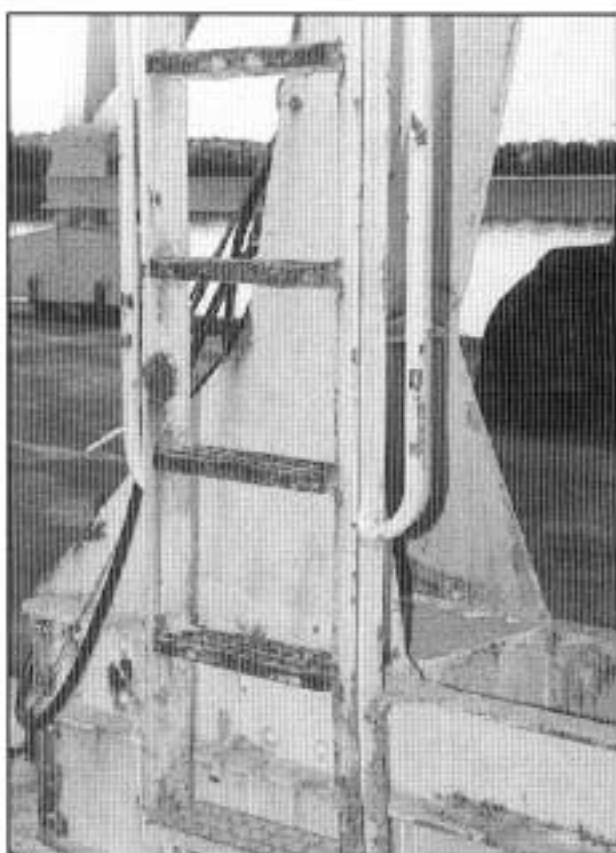
Tikkaissa ei ollut selkänjojaa

Tikkaat olivat standardin mukaiset.

SFS standardi 4697 ei vaadi selkäsuojaaja tai muita vastaavia turvalaitteita alle 5 metriä korkeissa tikkaissa.

Pystysuorat tikkaat

Tikkaat oli asennettu pystysuoraan. Jälkikäteen on todettu, että tikkaat olisi voitu rakentaa myös kaltevaan kulmaan.

Kuva 3. Lähikuva porrasaskelmista ja kaiteesta.

Nykyiset määräykset eivätkä myöskään suunnittelu-standardit edellytä selkäsuojaa alle 5 m korkeisiin tikkaisiin. Putoamisen estämiseksi tulisi kuitenkin käyttää muita erilaisia teknisiä turvallistamisratkaisuja, mikäli putoaminen on mahdollista etenkin kovalle maaperälle tms.

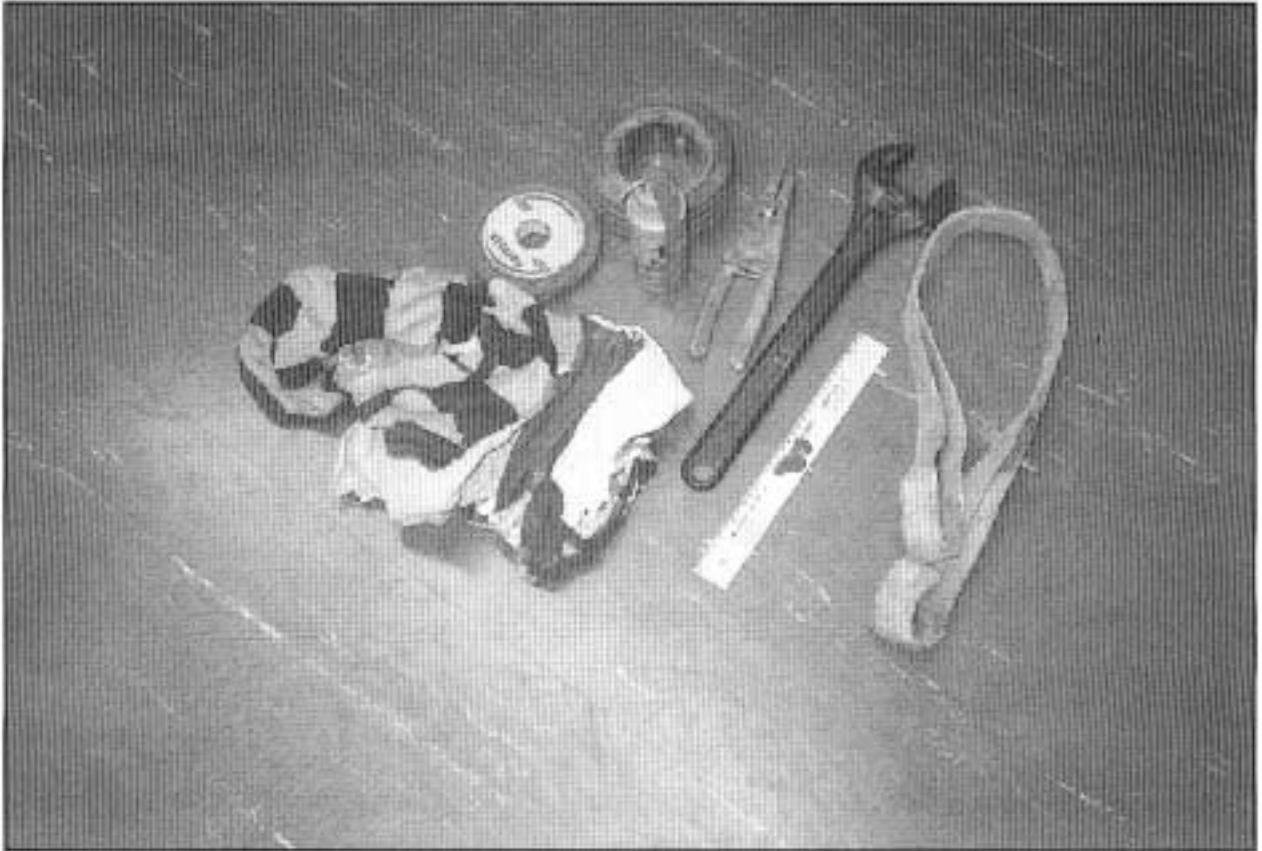
NN oli nousemassa kiinteitä pystysuoraan nousevia askelmallisia tikkaita pitkin kohti paikkaa, jossa suppilovaunun vaihdelaatikko sijaitsee. NN vei mukanaan käsityökaluja kuten ison jakoavaimen ja pihdit, kiilahihnapyörän, lukituslaipan, nostoliinan, rasvapurkin ja puhdistusrättejä (yhteispaino noin 5 kg). Osa tavaroista oli NN:n haalarin taskuissa, mutta taskuihin mahtumattomat tavarat olivat kädessä. NN putosi tikkailta noin kahden metrin korkeudelta maahan ja sai maahan törmätessään iskun päähänsä.

Työkalujen kantamiseen olisi ollut keskuskorjaamolta saatavissa kantokassi, mutta sitä käytettiin lähinnä kiivettäessä korkeisiin kohteisiin.

Kuva 4. NF:n mukana olleet työkalut ja asennustarvikkeet.

Työpaikalla tulisi olla helposti saatavilla nostolaukkuja tai -reppuja pienien työkalujen ja asennettavien osien kantamiseksi.
