22/90
HITSAAJAN PUTOAMINEN TYÖTASOLTA

työpaikkaonnettomuuksien tutkinta (TOT)

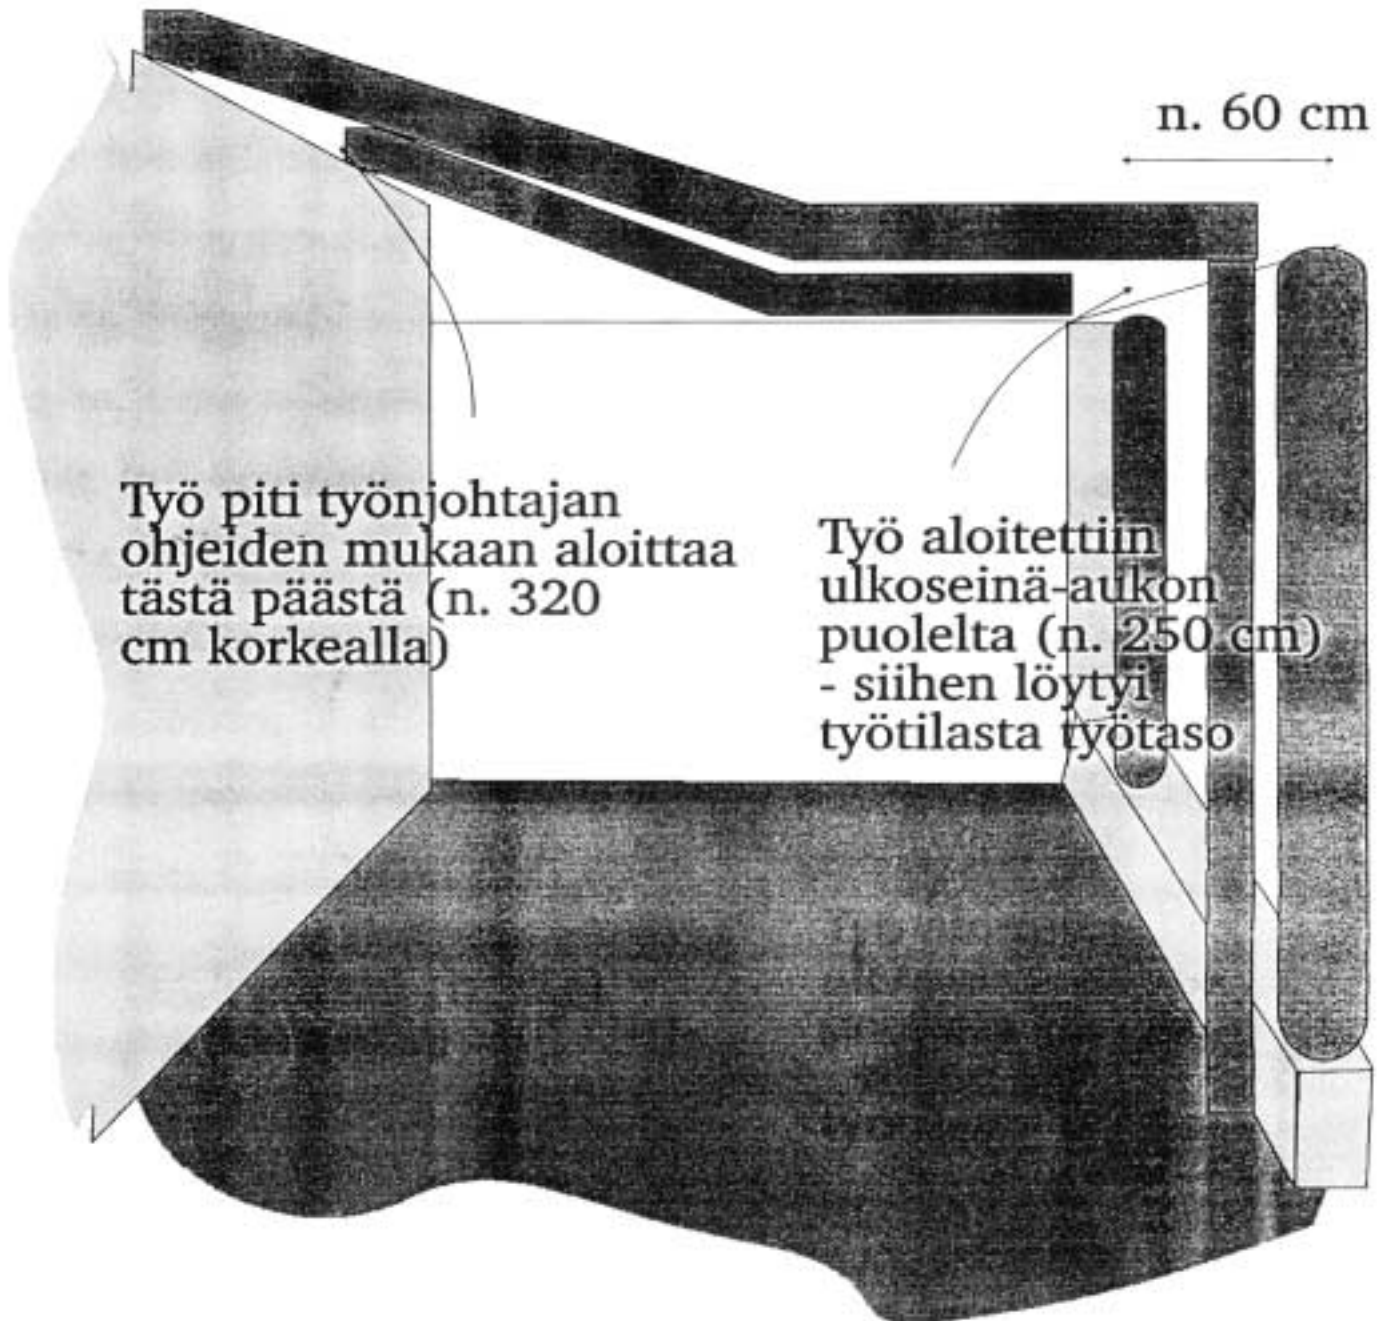
Kiinnitettävä
palkki

Ulkoseinä avoinna
- kaidetta ei korotettu
eikä muutenkaan
putoamissuojaa

N.N ja K.K eivät varustaneet kohdetta lisäkaiteella tai käyttäneet turvavaljaita. Paikassa olivat

leet kaiteet olivat suojaamassa putoamisvaaralta lattialla tapahtuvaa työskentelyä silmällä pitäen.

Jos työhön liittyy putoamisvaara, putoamissuojauksesta on aina huolehdittava.

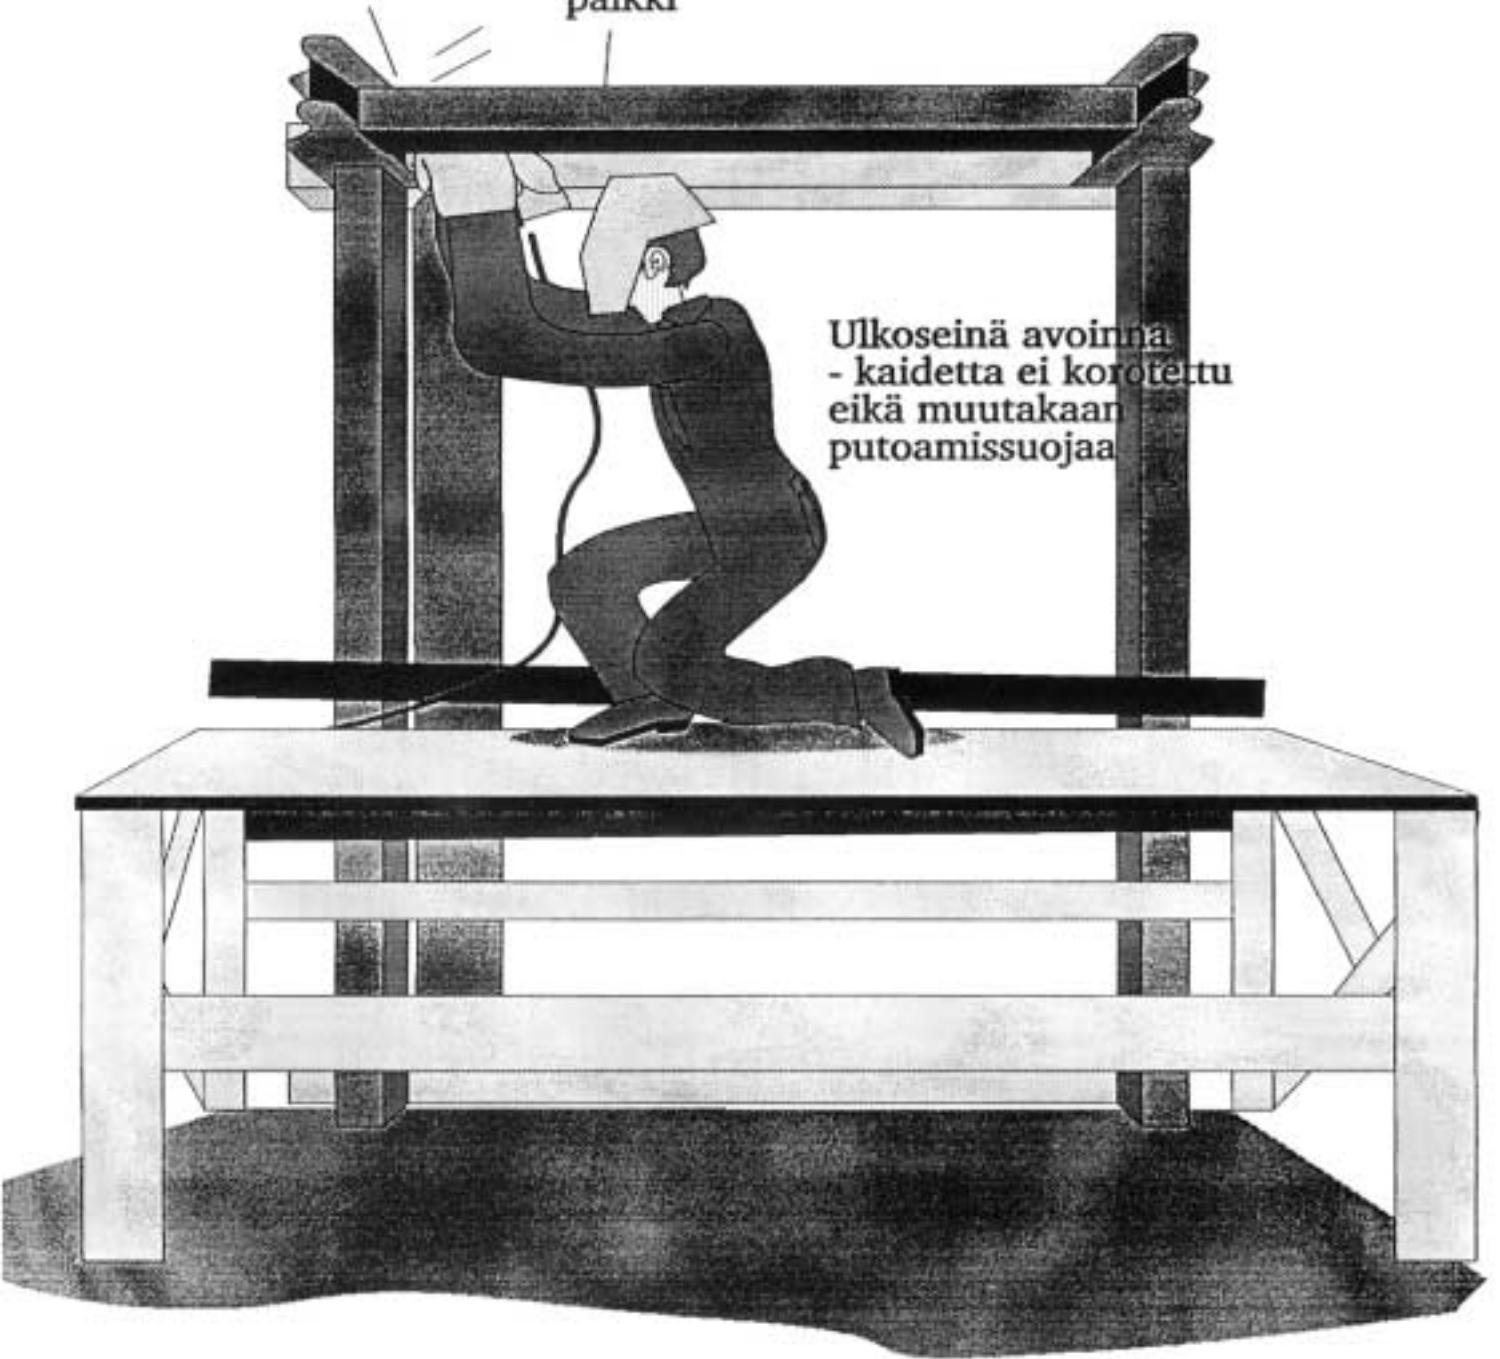
Hitsaaja työssään ennen putoamista

Hitsaustyössä oli työasento suhteellisen kumara ja siten altis horjahduksille. Pystysaamaa hitsatessa käytettiin todennäköisesti molempia käsiä, jolloin toisella kädellä ei voitu ottaa tukea. Työasento oli kumara ja siten horjahduksille altis (liitepiirros 2).

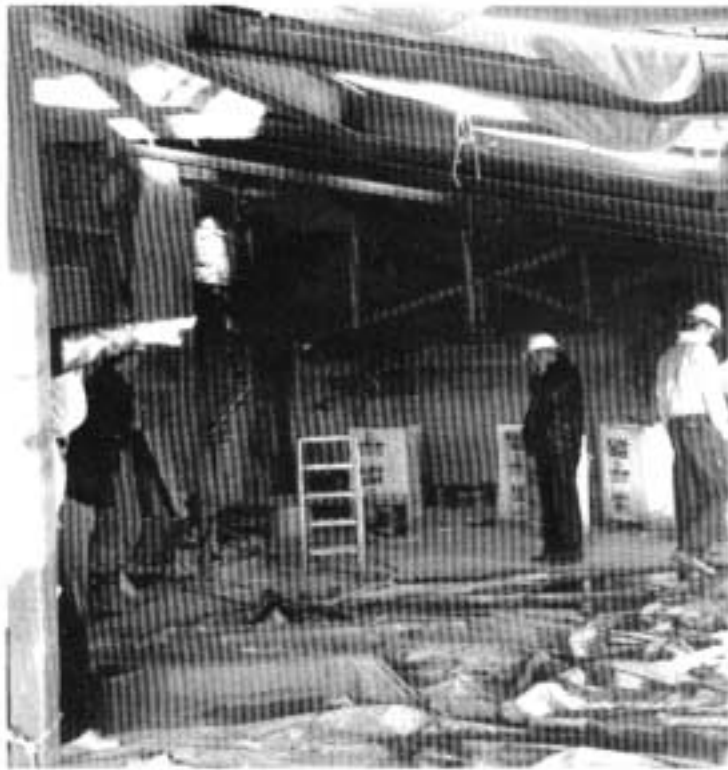
Kuva 1. Yleisnäkymä työkohteesta. Hitsattava palkki merkitty nuolella.

Työnjohtaja antoi työtapatuurmaa edeltävänä päivänä hitsaaja N.N:lle ja hänen apumiehelleen K.K:lle tehtäväksi hitsata katon rajassa olevien palkkien väliin poikittaispalkkeja. Tehtävänanto tapahtui ko. työkohteessa. Työ tuli aloittaa palkkien sisätilojen puoleisesta päästä. N.N päätti kuitenkin aloittaa työn ulkoseinän puolelta (n. 60 cm ulkolinjasta). (Liitepiirros 1, kuvat 1 ja 2).

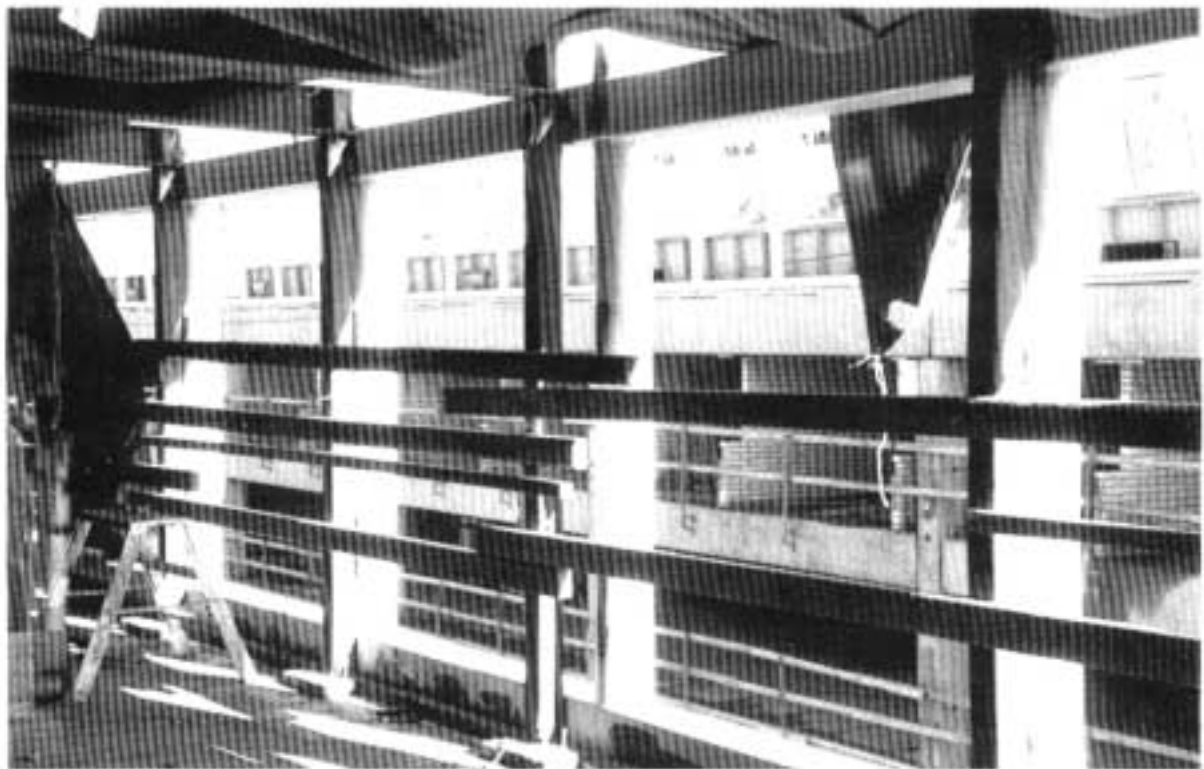
Kuva 2. Putoamisaukko pressun pään kohdalla.

K.K työskenteli lattialla selin N.N:ään. N.N hitsasi n. metrin korkuisella tasolla palkkia paikoilleen. Seinän aukon suojana oleva kaide oli tällöin vain noin 20 cm työtasoa korkeampi. Äkkiä K.K kuuli karjaisun ja kääntyi katsomaan: N.N oli pudonnut aukosta 18 metrin matkan alas.
