12/90

Varastotelineen murtumisen johdosta metallipinon kaatumisen aiheuttama työtapaturma

työpaikkaonnettomuuksien tutkinta (TOT)

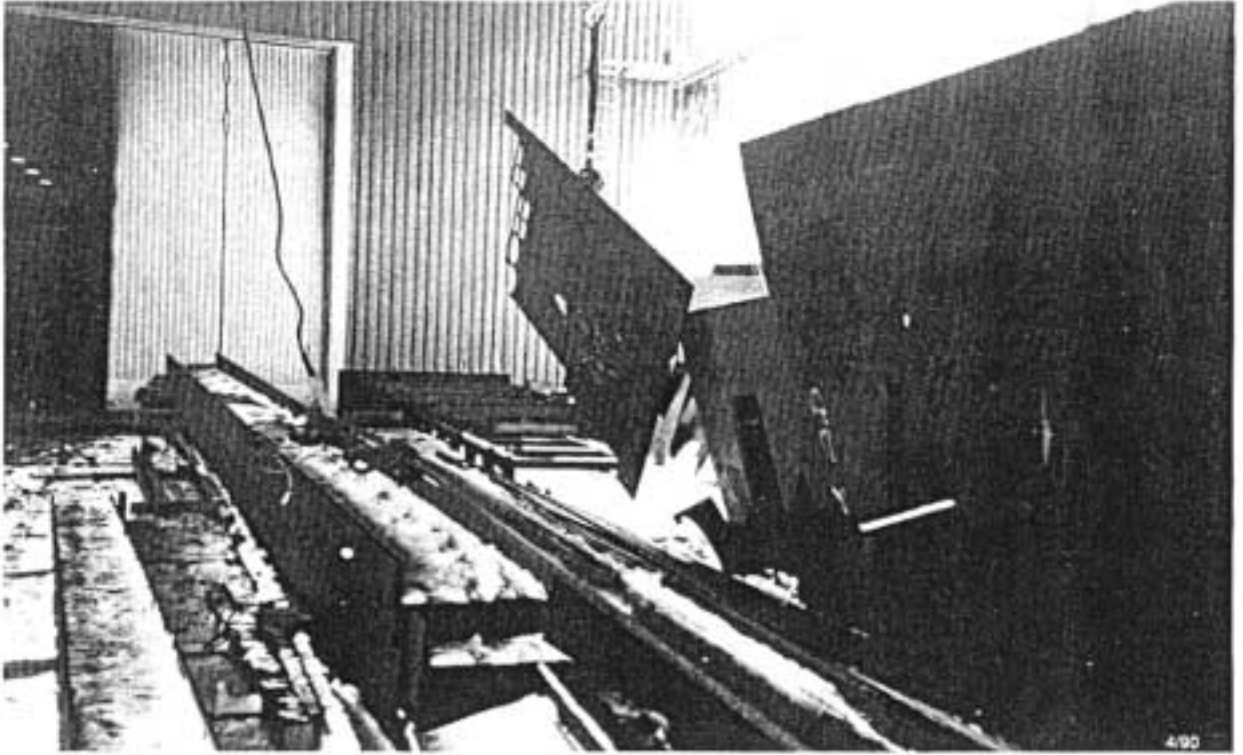
Kuva 1.
Levy, jota N.N oli nostamassa, riippuu siltanosturin tarraimessa siinä kohdassa, johon N.N oli sen ehtinyt siirtää.

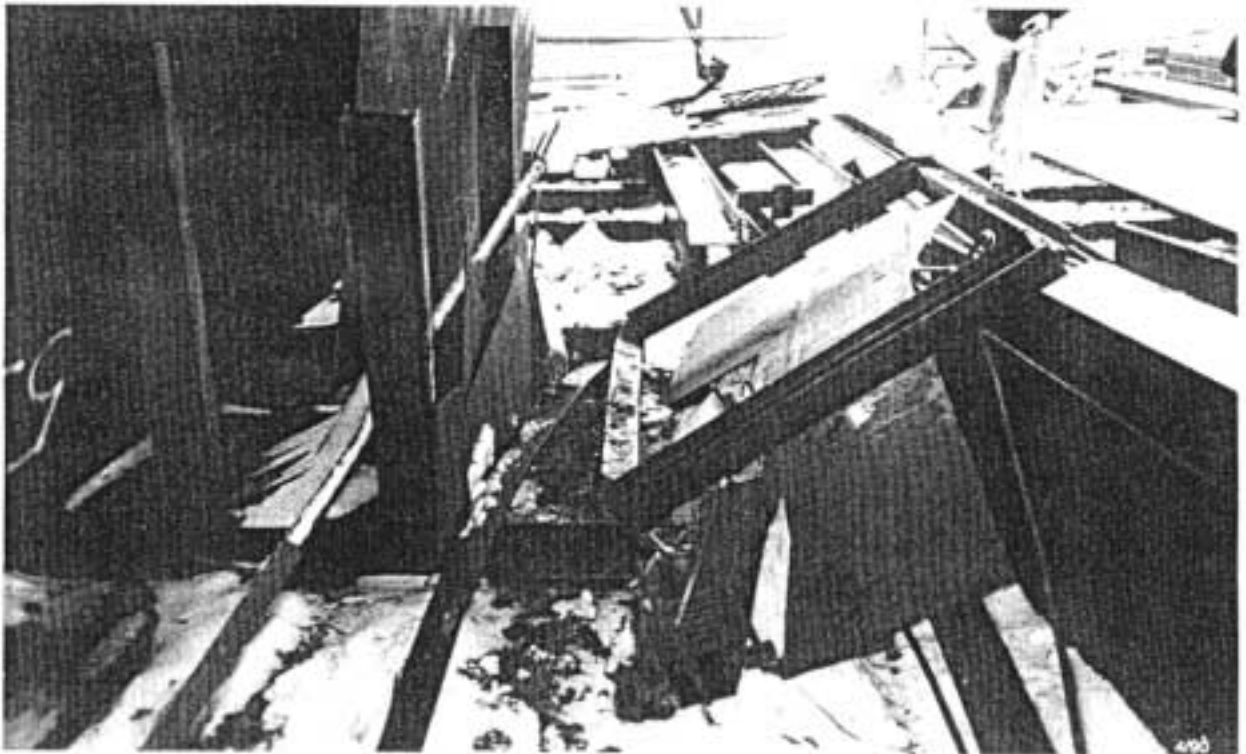
Kuva 2.
Kuvassa levyvarasto ja etummaisheet, murtuneet levytuot nojallaan I-palkkia vasten.
