Kuolemaan johtanut työtapaturma peltisepän pudottua maahan työtä valmistellessaan rakenteilla olleen kolmikerroksisen talon päädystä

työpaikkaonnettomuuksien tutkinta (TOT)

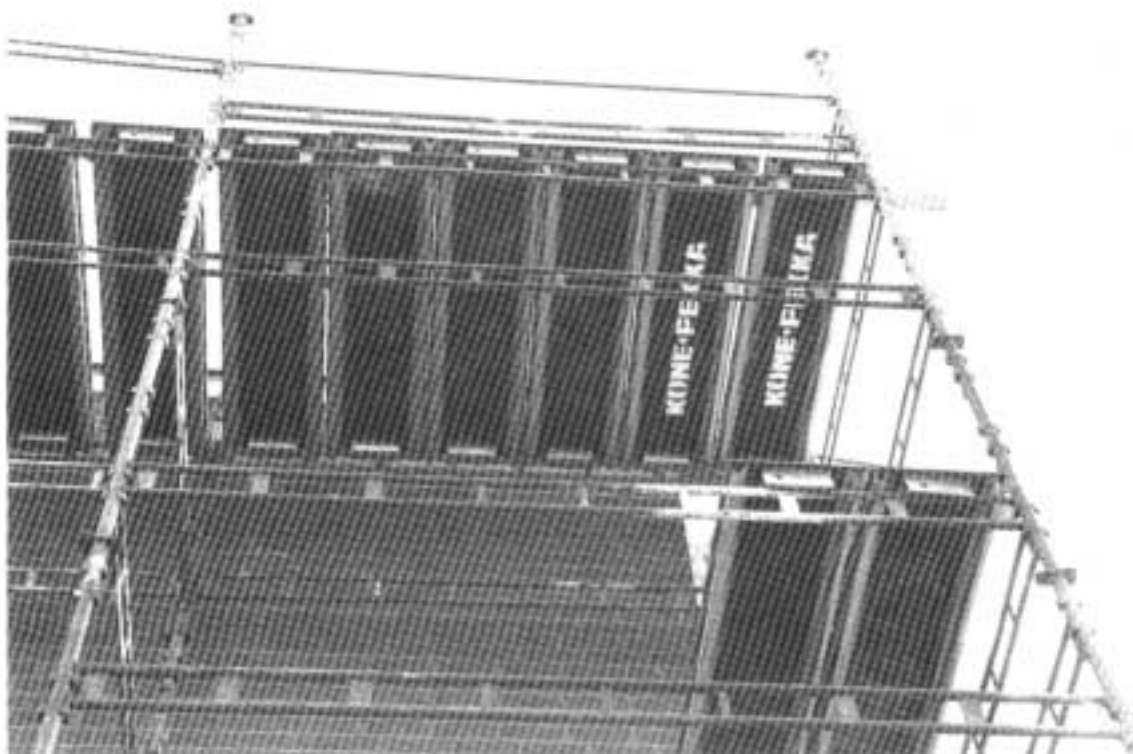
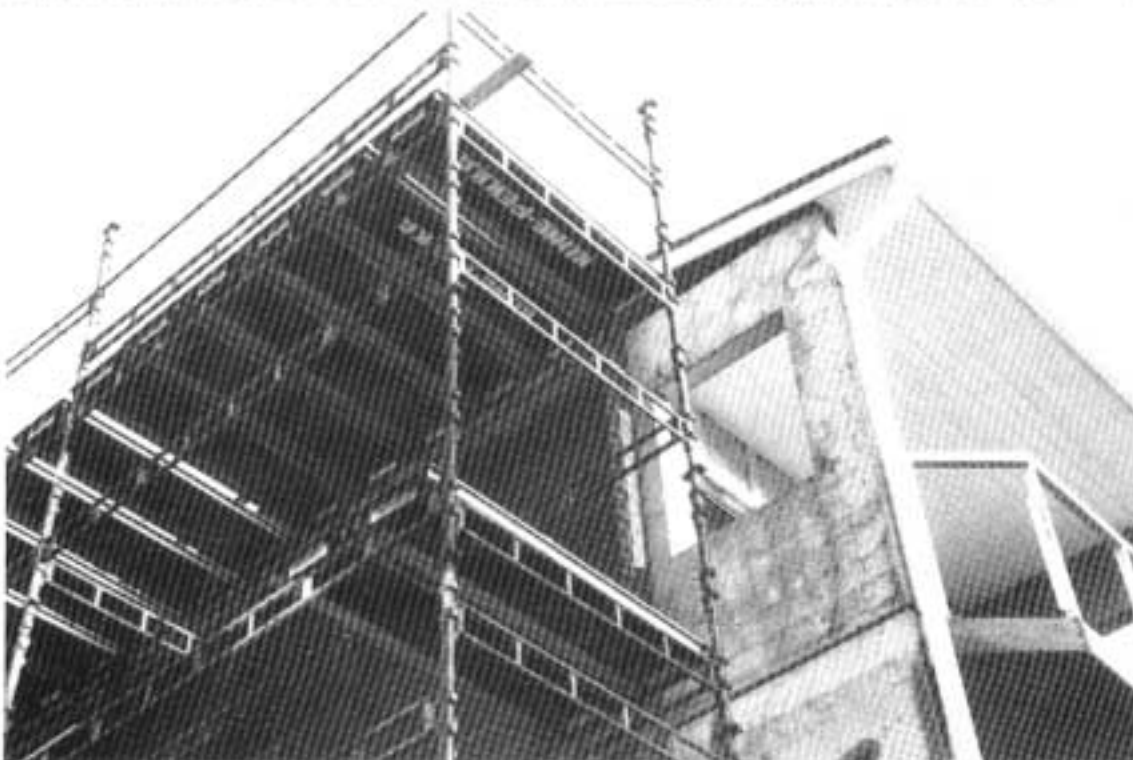
N.N on pudonnut työtasossa olevan n. 1 m x 1,6 metrin kokoisen aukon läpi 8 metriä alempana olevaan kovaan maahan. Katolta putoaminen aukon läpi on toinen mahdollisuus. Katon reuna oli 1,6 metriä työtasoa ylempänä, joten putoamismatka aukon läpi voi siten olla myös 9,6 metriä.

Ilmeisesti N.N on itse avannut ko. aukon työtasossa helpottaakseen lumen alas pudottamista. Maasta, noin 3 metriä telineen ulkopuolelta, löydettiin kaksi Warkaus-tasoa, jotka ilmeisesti oli heitetty alas kun ko. putoamisvaarallinen aukko avattiin. Työmaalla oli havaintoja, että N.N oli hypännyt katonreunalta n. 1,6 metriä alempana olevalle työtasolle. Tämä ei kuitenkaan voinut aiheuttaa kahden tason putoamista paikaltaan 3 metriä telineen ulkopuolelle, joten ko. aukon syntymisen parhaiten selittää N.N:n toimenpiteet.

Kuva 1 ja 2.
Telineet, työtasot (poistetut tasoelementit paikoillaan).

Työtasoihin ei saa avata aukkoja.

Mikäli pakottavista syistä on aukkoja avattava, tulee ne varustaa suojakaitein.

Mikäli kaiteiden rakentaminen ei ole mahdollista tulee kaikkien, jotka liikkuvat aukon läheisyydessä, käyttää turvavöitä köysineen.

Aukon reunimmaisten tasoelementtien pysyminen paikallaan liukumisen estämiseksi on varmistettava.
