13/91

Jäteastioiden tyhjennyksen yhteydessä tapahtunut, kuolemaan johtanut työtapaturma

## työpaikkaonnettomuuksien tutkinta (TOT)

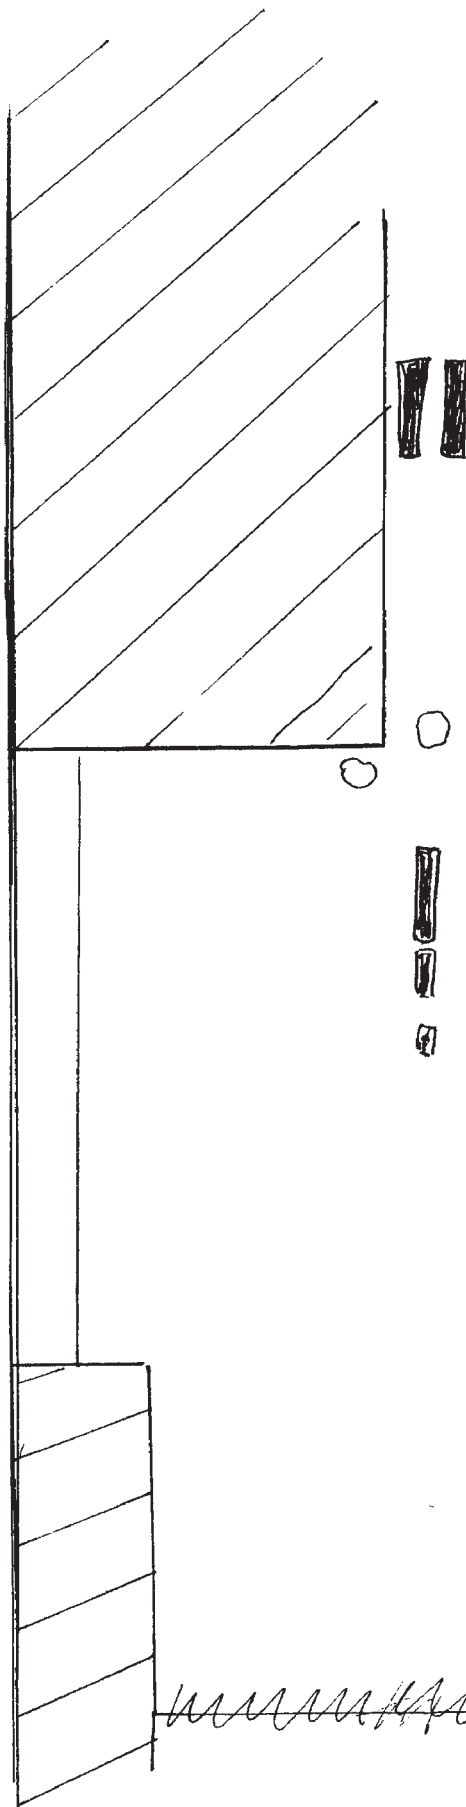
Kiinteistön pihassa oli asfaltissa routavaurio, jonka seurauksena pihassa oli pieni kohoutuma (piirros). K.K:n mukaan hän ei havainnut auton kovin paljoa tärähtävän takapyörien kulkiessa kohouman yli. Hetkellä, jolloin K.K havaitsi peruutuspeilistä jotain vilahtavan, olivat etupyörät juuri kohouman kohdalla. On mahdollista, että etupyörien tai takapyörien autoon aiheuttama pieni heilahdus jonkun muun syyn kanssa yhdessä aiheutti sen, että K.K menetti tasapainonsa ja putosi astiahissin päältä maahan. Koska tapahtumalla ei ole silminnäkijöitä, ei voida varmuudella sanoa, mikä putoamisen aiheutti. N.N löytyi maasta sellaisella etäisyydellä routavauriosta, että todennäköisemmin N.N oli pudonnut alas etupyörien ollessa routavaurion kohdalla. Tapahtuma-aikana oli lunta maassa, joten N.N:n kengän pohjiin on voinut tarttua lunta ja jäätä ja astiahissi on voinut olla jäinen. Liukastuminen on näin ollen voinut myötävaikuttaa tapahtumaan.

takapyörrien  
jarrutusjäljet

verilammikoita

etupyörrien  
jarrutusjäljet

*~~~~~* kohouma  
asfaltissa

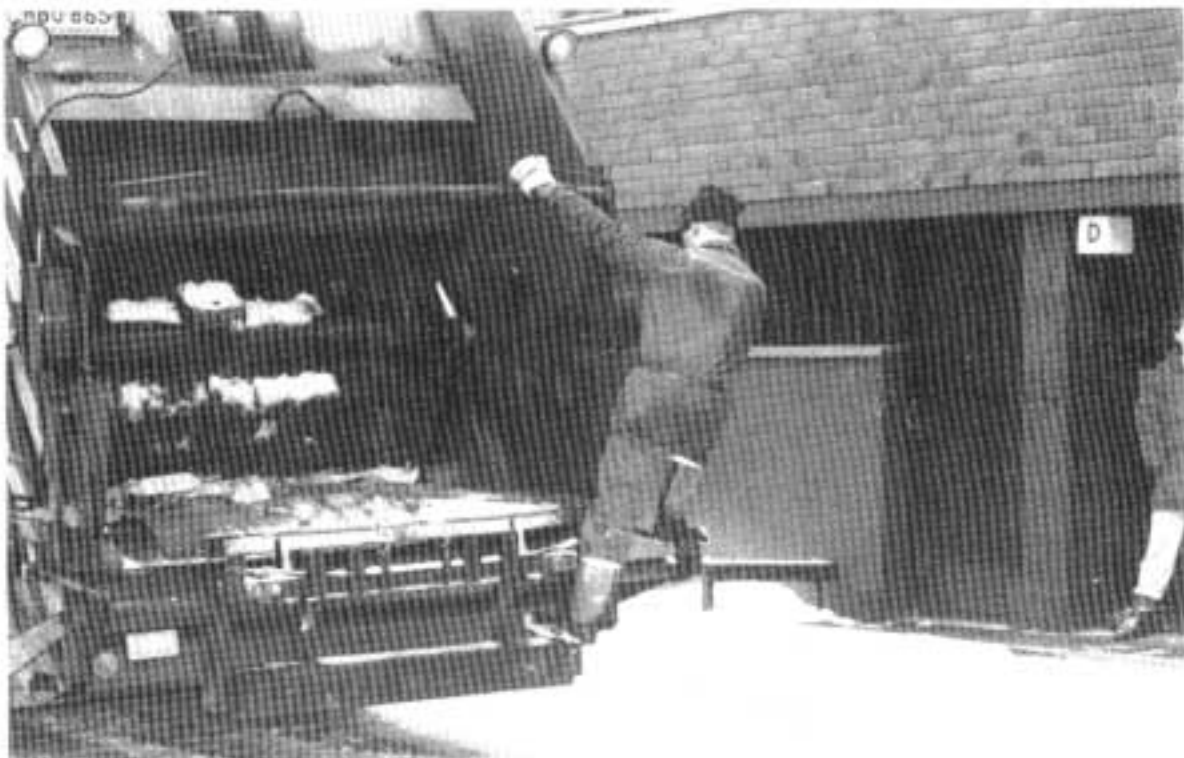
Työpaikalla oli tunnettu tosiasia, että lyhyehköillä matkoilla apumiehet seisovat astiahissin päällä (kuva 1). Astiahissin päällä seisominen

Kuva 1. Tavaksi tullut seisominen astiahissin päällä auton liikuessa pihamailla.

oli kielletty ja kaikki työpaikalla tiesivät kiellostä. Muun muassa K.K mainitsi, että hän oli tietoinen kiellostä. Työnjohdon kertoman mukaan asiasta huomautettiin milloin näin havaittiin meneteltävän. Moniin autoihin oli työntekijöiden toimesta rakennettu lisätartuntakahvat, joista astiahissin päällä seisossa voitiin pitää kiinni. Aikaisemmin kahvoista ei oltu huomautettu työnjohdon taholta.

Tapaturman jälkeen työpaikalla pidettiin työsuojeluviranomaisten työsuojelutarkastus. Tässä yhteydessä kiinnitettiin huomiota tartuntakahvoihin. Kahvat on määrätty poistettaviksi autoista auton huollon yhteydessä.

Työntekijöille tulee painottaa, ettei astiahissin päällä auton liikkeessä saa seisoa. Havaittaessa, että näin tapahtuu on siitä huomautettava. Näin on tähänkin asti toimittu ja kielto on ollut kaikkien tiedossa. Tulisi selvittää, voidaanko teknisesti estää astiahissin päälle nouseminen.

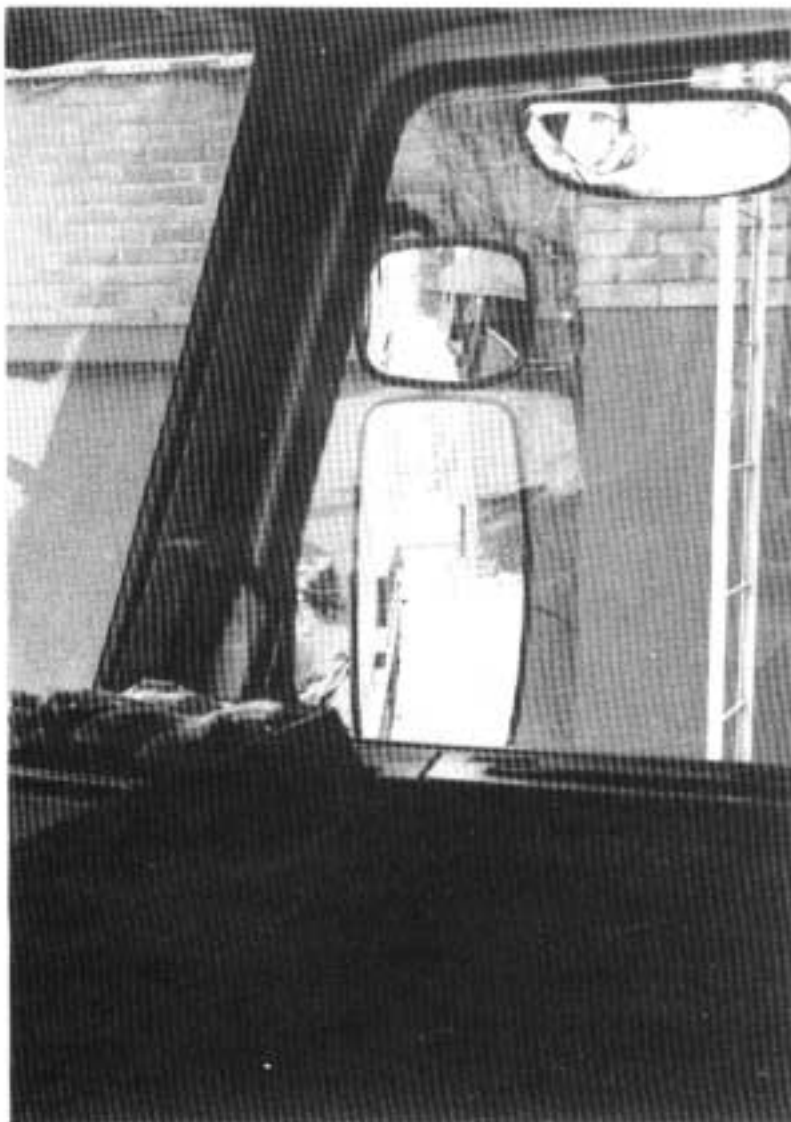
Kuva 2. Jäteauton peilijärjestelmä, jonka avulla seurataan apumiehen merkinantoa.

K.K ja N.N olivat yhdessä tyhjentämässä kiinteistön jätteitä. Jäteastiat sijaitsivat siten, että auto oli ajettava peruuttamalla jäteastioiden luo viimeiset 10 metriä. Peruuttamisen aikana N.N seiso auton takana astiahissin päällä. Täältä käsin hän viittilöi autoa kuljettaneelle K.K:lle, koska tämä voisi peruuttaa. Auton taakse muodostui alue, jota kuljettaja ei ohjauksesta nähnyt. Apumiehen tehtävänä oli varmistaa, etteivät jalankulkijat jää alle auton peruuttaessa. Peruutettaessa apumies usein seiso astiahissin päällä. Täältä paikalta oli hyvä näkyvyys peilien välityksellä kuljettajan ja apumiehen välillä.
