TOT-RAPORTTI

TOT 22/07

Kirvesmies jäi hirsikehikon päältä pudonneen hirsipalkin alle

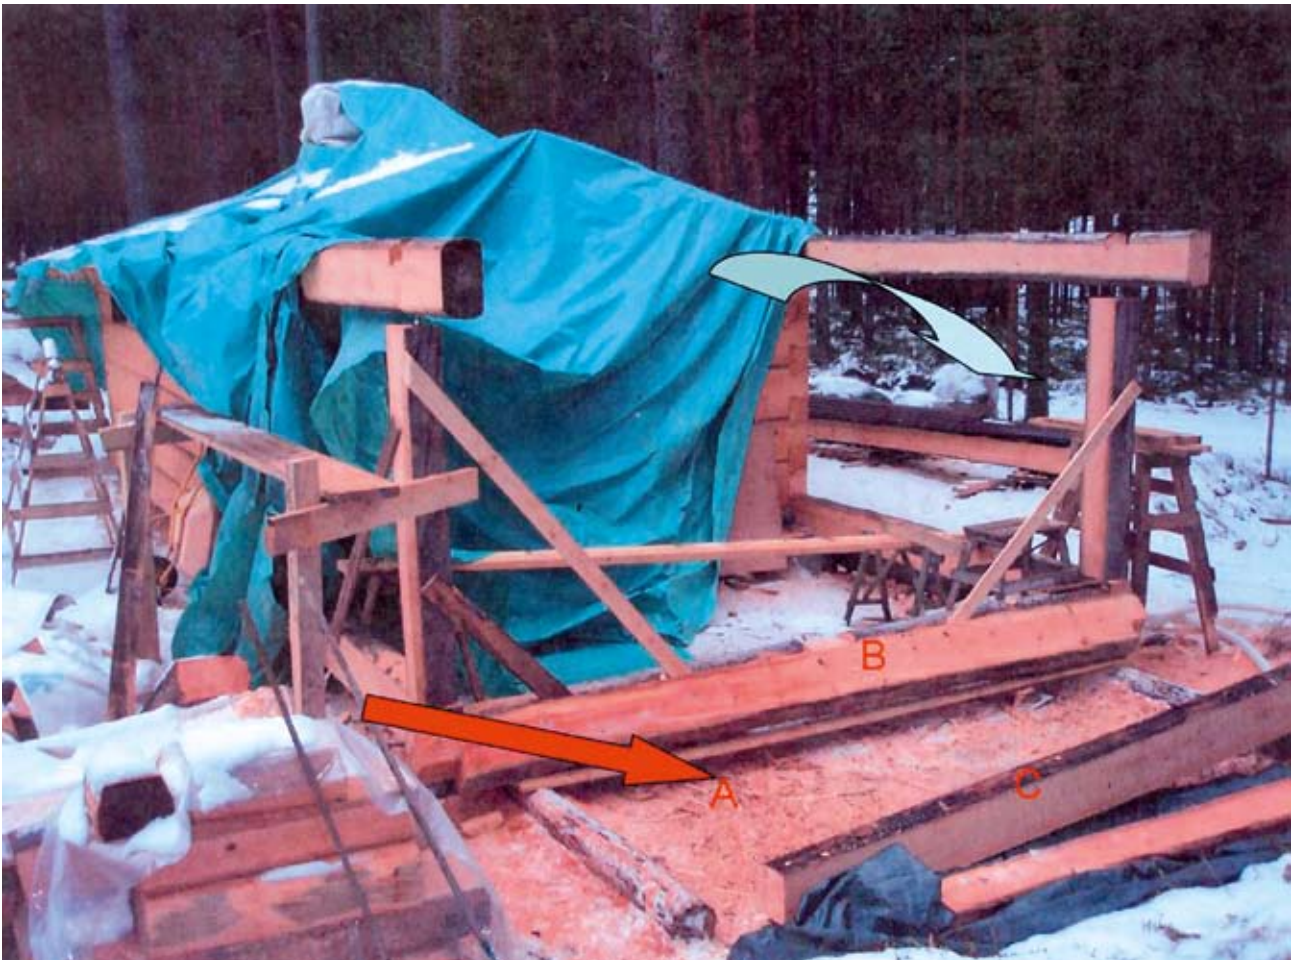
Kuva 1. NN oli kulkenut ylös nostetun palkin alta laskeuduttuaan alas työtelineiltä (punainen nuoli). Samalla palkki putosi alas (kaarinuoli) ja NN:n päälle (kohta A). Yhteen tapitetun palkin osat (B ja C) irtosivat tilanteesta toisistaan.

Nostettuaan palkin ylös NN ja MM eivät kiinnittäneet hirttä mitenkään (loveuksiin), vaan jättivät sen vain lappeelleen hirsipalkkien päälle ja liian lähelle poikkihirsien reunaa. Lisäksi palkki ei ollut poikkihirsien päällä koko leveydeltään. Pidempi hirsi ylettyi hirsipalkkien päälle, mutta lyhyempi jäi tyhjän päälle. Näin ollen palkki ei levännyt pilarien päällä tukevasti, vaan oli vaarassa kääntyä tukemattoman lyhyen hirren aiheuttaman vedon (alaspäin suuntautuneen voiman) johdosta.

On myös huomattava, että lyhyempi hirsi oli kiinni pidemmässä vain 25 X 25 mm:n kokoisilla puutapeilla, joihin kuvatussa tilanteessa kohdistui melkoinen rasitus. On mahdollista, että tapit eivät kestäneet rasitusta, ja tappien katketessa lyhyempi hirsi irtosi pidemmästä jo ylhäällä aiheuttaen samalla myös pidemmän hirren putoamisen.

Laskeuduttuaan alas työtelineeltä NN siirtyi hirsipalkkien päällä olleen palkin alapuolelle. Tämä vaarallinen työtapa altisti hänet putoamisvaarassa olleen palkin aiheuttamalle vaaralle.

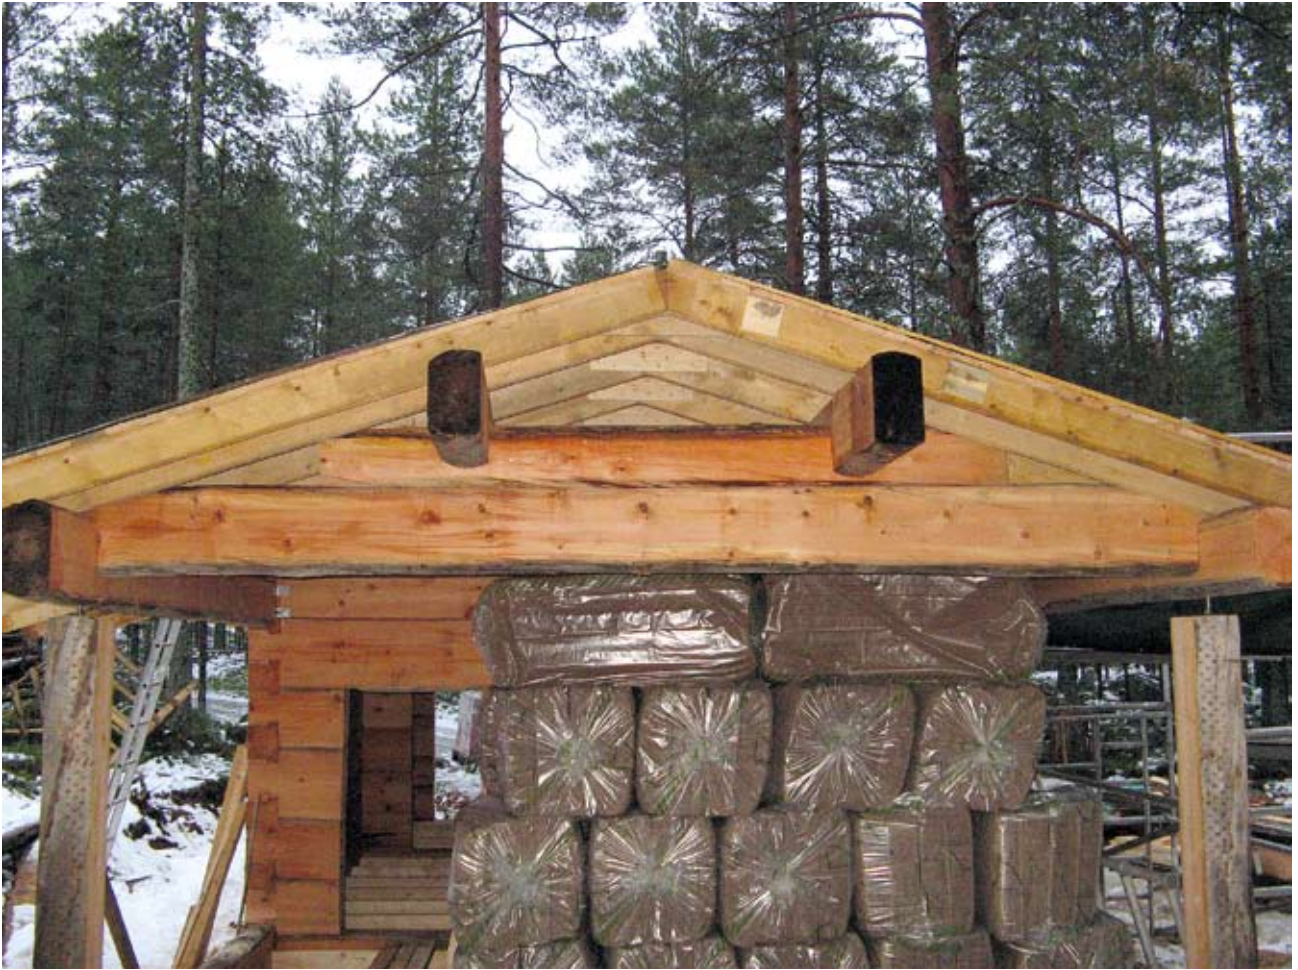
Kuva 2. Tapahtumapaikka myöhemmin kuvattuna. Tapaturman aiheuttanut päätykolmio on tässä vaiheessa jo asennettu paikoilleen.
