# TOT-RAPORTTI

## 21/07

### Rakennusalan harjoittelija puristui puun oksan ja ruohonleikkurin istuimen väliin

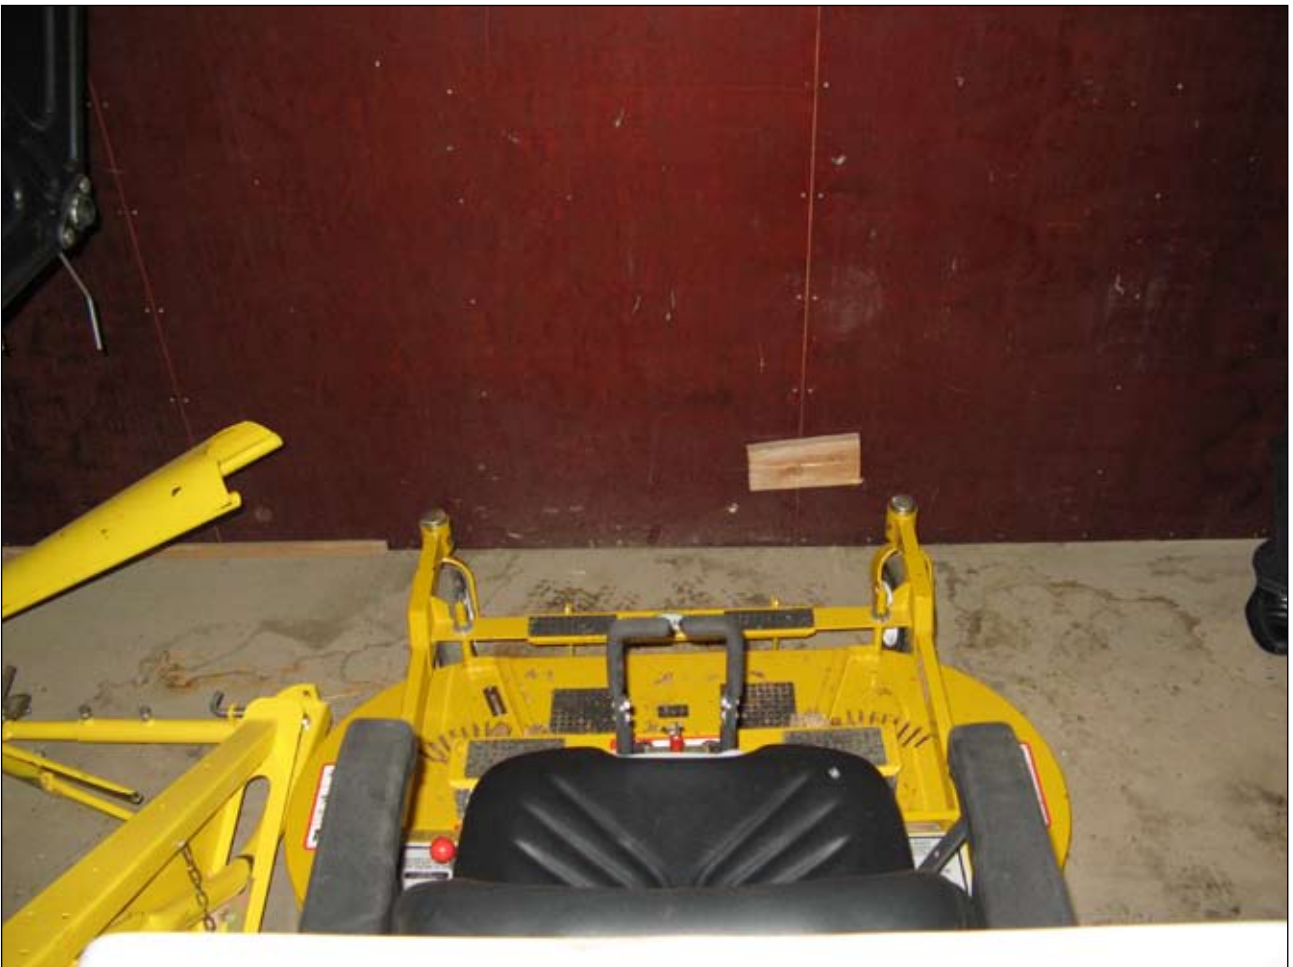
**Kuva 1. Näkymä NN:n ohjaaman ruohonleikkurin kuljettajan perspektiivistä. Kyseessä on ns. sauvaohjattu etuleikkuri, jota ohjataan edessä näkyvillä sauvoilla, eikä siinä ole lainkaan ohjauspyörää.**

Tilan omistajien mukaan NN:n käyttämän uuden leikkurin (kaksoishydrostaattinen) sauvaohjaus on todella tarkka ja herkkä: pienikin ohjausliike aiheuttaa nopean ja tietyissä olosuhteissa vaikeasti hallittavan muutoksen koneen toiminnoissa.

Ohjauksauvat vaikuttavat hydrostaattisiin vaihteistoihin proportionaalisesti eli pieni ohjausliike vaikuttaa erittäin vähän, vähän suurempi liike hieman enemmän jne. Ohjauksen tarkkuus ja herkkyys ovat hyviä ominaisuuksia, kun konetta käyttää kokenut kuljettaja ja työtä tehdään tarkkuutta vaativissa olosuhteissa. Koneen turvallinen ja tarkka ohjaaminen on kuitenkin vaikeaa, mikäli kuljettajalla ei ole kokemusta sauvaohjauksesta.

Liikkuvien työkoneiden ohjaaminen sauvalla ei ole yhtä luontaista kuin ohjauspyörällä, minkä vuoksi päädyttäessä sauvaohjaukseen on erityisen tarkkaan suunniteltava ohjauksen logiikka ja vasteet. Ohjauksen tarkkuutta ja herkkyyttä olisi

oltava mahdollista kalibroida eri käyttötilanteissa ja –olosuhteissa, mikäli ne vaihtelevat merkittävästi. Samalla ohjausta voitaisiin mukauttaa myös eri käyttäjien mieltymysten ja kokemuksen mukaan.

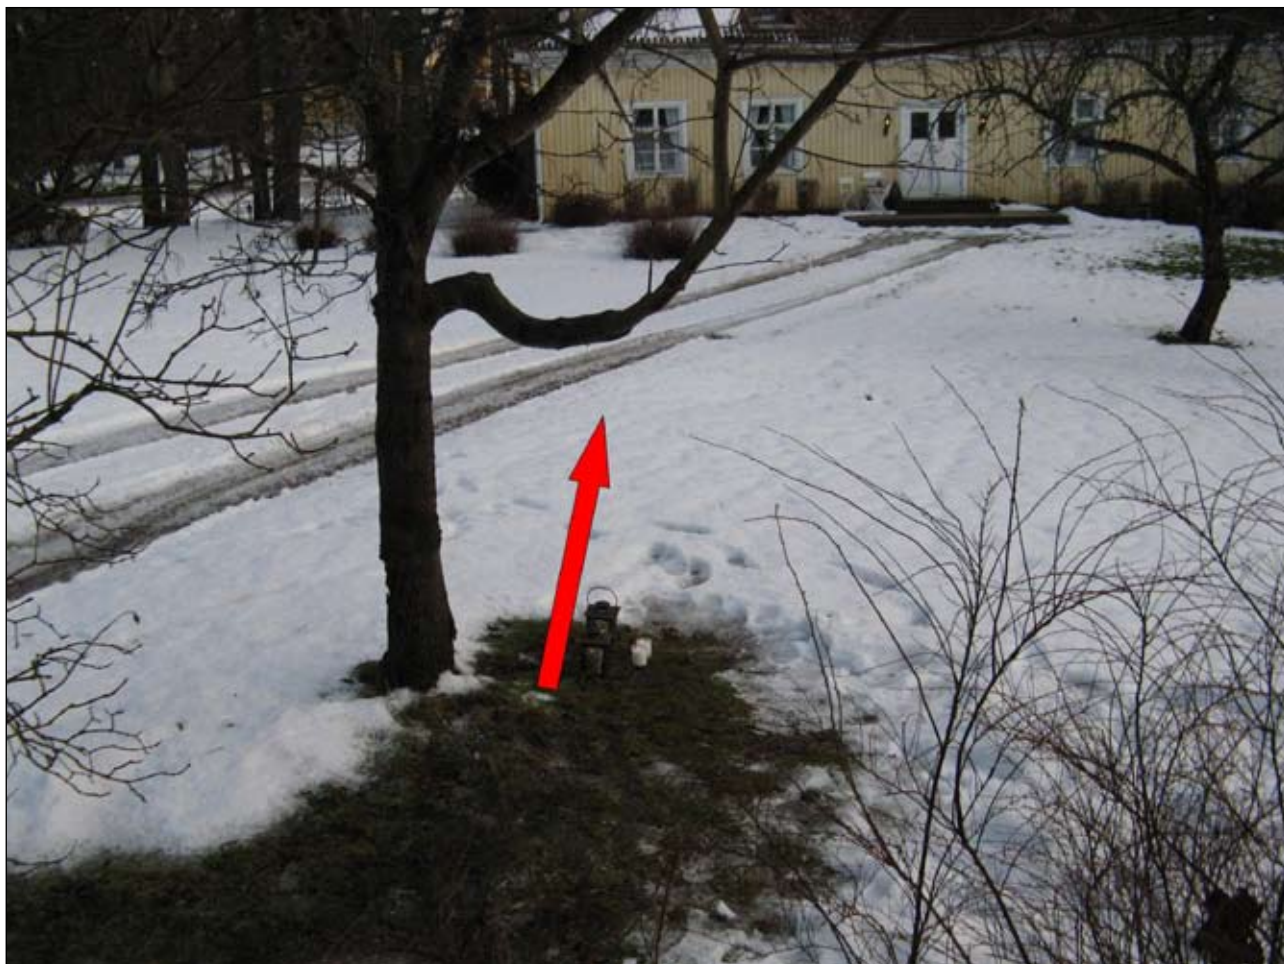
Paikalla MM totesi NN:n jääneen puristuksiin puun oksan ja istuimen selkänöjan väliin. Ilmeisesti NN menetti leikkurin hallinnan työskenneltyään puun lähellä. Tällöin hän oli törmännyt puun oksaan ja liikkeen jatkuessa puristunut oksan ja selkänöjan väliin. Oikeuslääketieteellisen lausunnon mukaan peruskuolinsyy oli kaulan etuosan ruhje ja puristuminen.

Tapaturman välitön syy oli todennäköisesti ajovirhe. On mahdollista, että NN ei täysin hallinnut uuden leikkurin ohjauslogiikkaa ja hallintalaitteita. Työskennellessään lähellä puuta pienikin virhe tai tarkkaavaisuuden puute on johtanut törmäykseen. Tapahtuman nopeus on johtanut siihen, että NN ei ennättänyt pysäyttää laitetta ajoissa, vaan jäi oksan ja selkänöjan väliin puristuksiin.

**Kuva 2. Kuva tapahtumapaikalta. Ilmeisesti NN menetti leikkurin hallinnan työskenneltyään puun lähellä. Tällöin hän oli törmännyt puun oksaan ja liikkeen jatkuessa puristunut oksan ja selkänojan väliin. Nuoli osoittaa kulkusuuntaa**

Päältäajettavien ruohonleikkureiden turvallisuutta voitaisiin kehittää varustamalla ne turvakaarella tms. teknisellä suojauksella, joka suojaa kuljettajaa törmäyksissä ja tässä raportissa kuvatuissa tilanteissa. Tällaisen suojauksen käyttö olisi perusteltua erityisesti silloin, kun toiminta-alueella on paljon puita tai muita esteitä. Tällainen suojalaite voitaisiin toimitaa myös lisävarusteena, joka olisi helppo kiinnittää ja irrottaa tarvittaessa.

Töitä ja työmenetelmiä suunniteltaessa pitää huomioida työympäristön vaarat. Suunniteltaessa työskentelyä päältäajettavalla ruohonleikkurilla on tärkeää huomioida työkohteen puut, oksat ja muut mahdollisesti vaaraa aiheuttavat esteet. Turvallisuuden varmistamisen peruseriaatteiden mukaan tällaiset vaarat on ensisijaisesti pyrittävä poistamaan. NN:n työnantaja kertoi työtapaturman jälkeen sahaavansa oksat korkeudelta, joka mahdollistaa koneen turvallisen työskentelyn puiden ympärillä.
