19/93 Sähköasentaja putosi 6 m yrittäessään nousta kiinteiltä tikkailta katon reunalle

työpaikkaonnettomuuksien tutkinta (TOT)

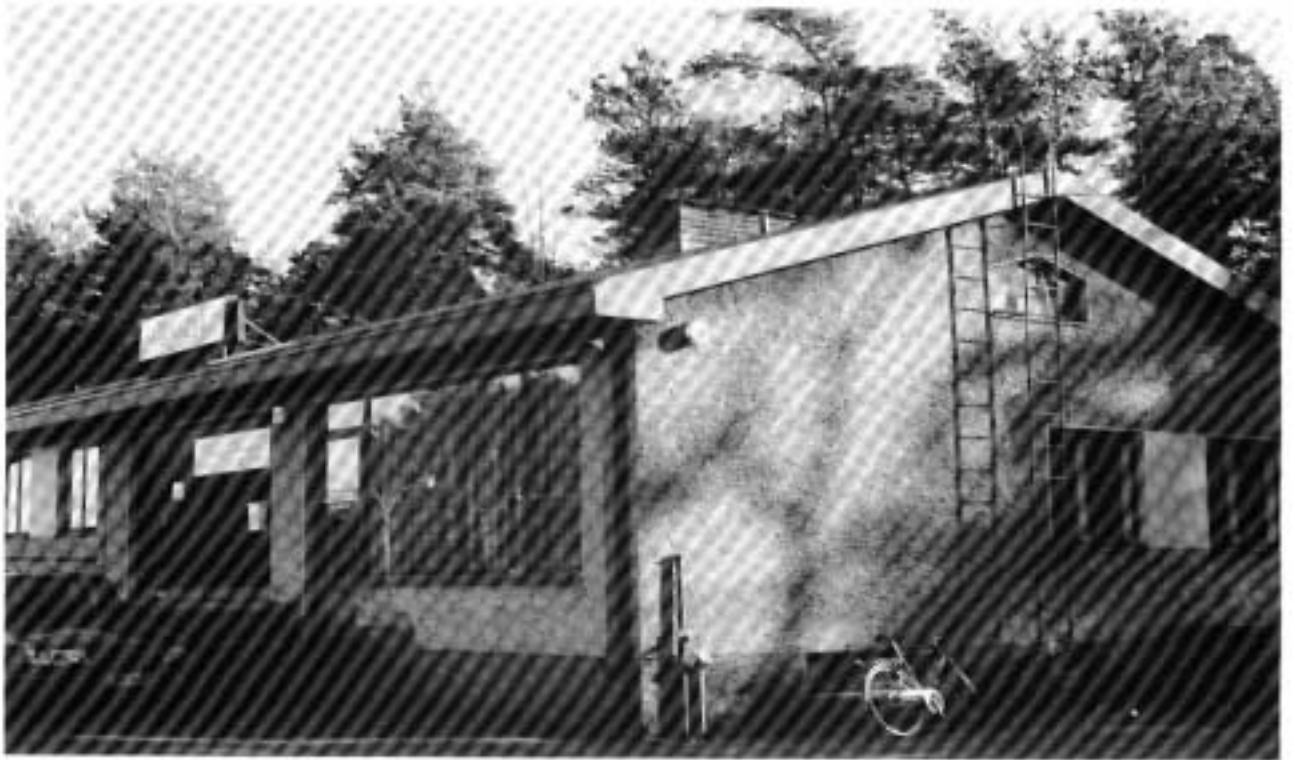
Todennäköinen tapaturman aiheuttaja on putoaminen kiinteästi asennetuilta talotik- kailta (kuva 1).

Kuva 1.
Rakennus. Valokilpi vasemmalla, tikkaat oikeassa päädyssä.

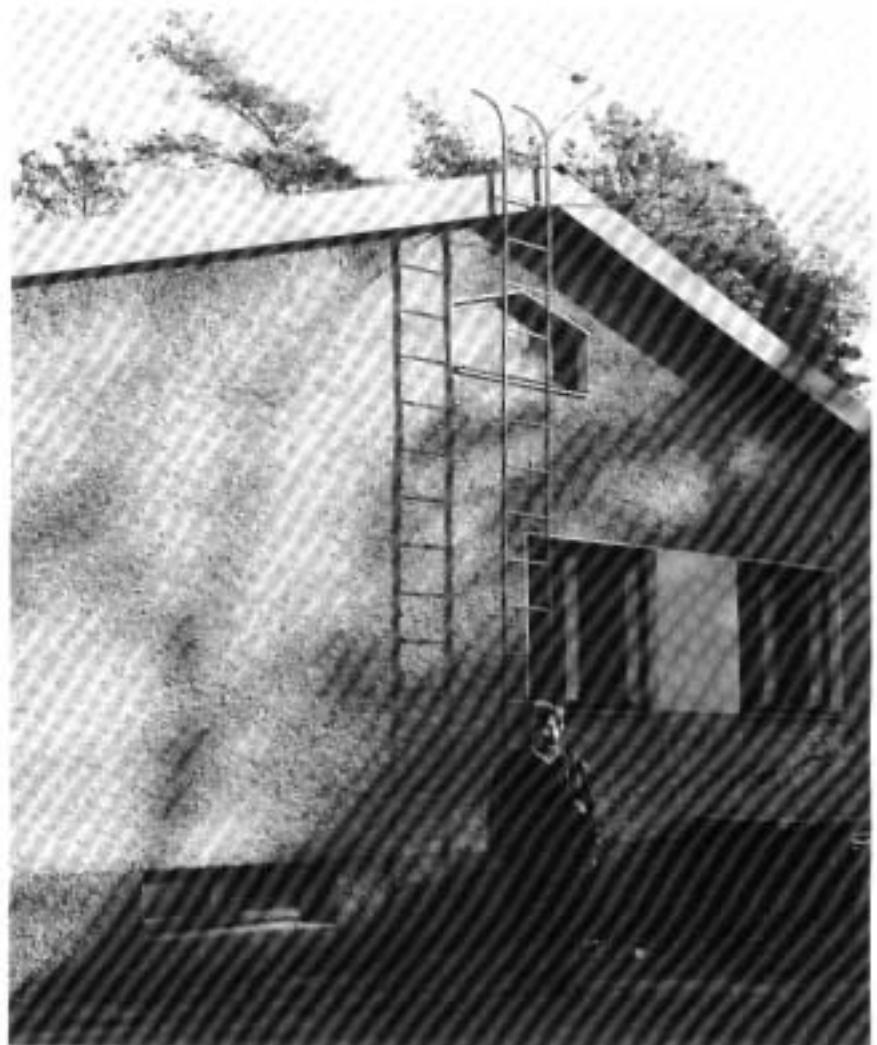
Koska N.N:llä oli tapahtumahetken jälkeen vierellään rikkoutuneena akkuporakone ja asennuksen kohteena oleva hämäräkytkin, eikä hänellä ollut käytössään erillisesti ylösvedettävää työkalukassia tai -laukkua, on hänellä todennäköisesti ollut ainakin akkuporakone kädessään kiivetessään ylös tikkaita. Edellä mainitut seikat ovat aiheut- taneet sen, että jalan lipsahtaessa toiseksi ylimmältä puolelta, hän ei ole voinut tarrau- tua riittävän voimakkaasti tikkaiden sivu- johteeseen vaan on pudonnut (kuva 2).

Kuva 2.
Henkilö putoamispaikassa.

Vastaavissa töissä tulee työntekijän käyt- tää erillisellä köydellä ylösvedettävää työ- kalulaukkua. Joka tapauksessa työkalut tu- lisi sijoittaa kiipeämistilanteessa työkalu- vyöhön, joita pitäisi olla saatavilla työnan- tajan hankkimina.

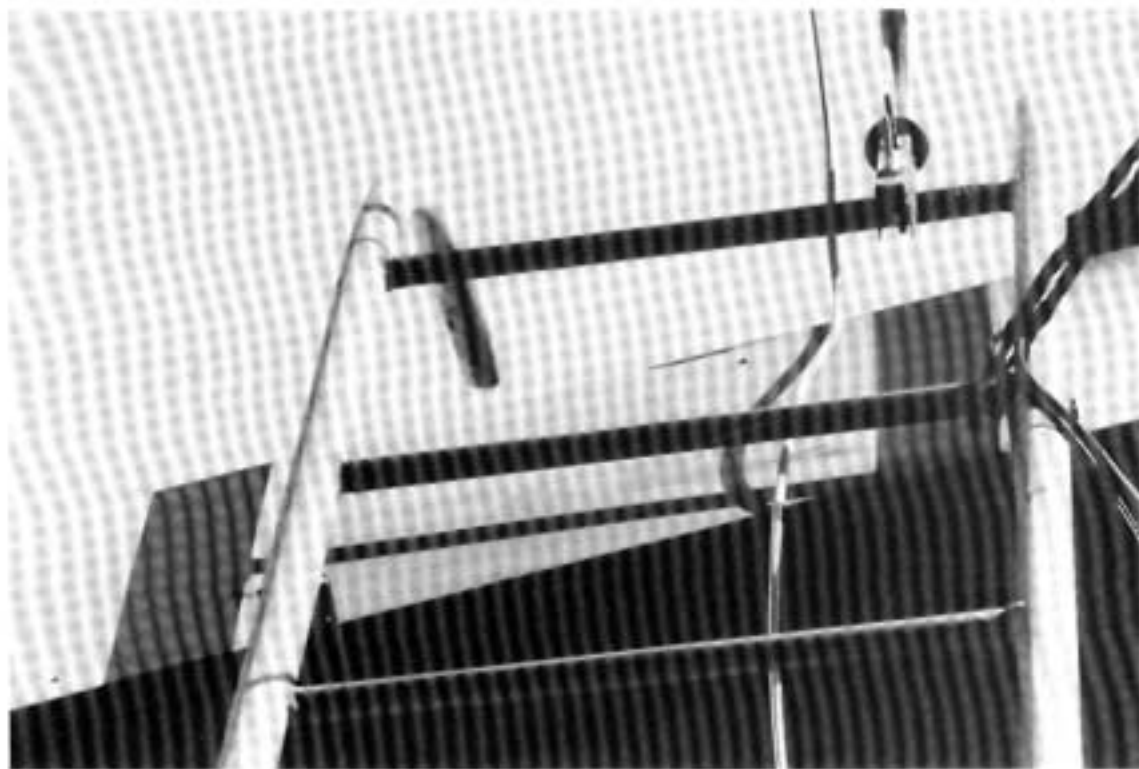
Tikkaiden virheellisen asennuksen johdos- ta oli toiseksi ylimmän puolan etäisyys räystään päättyneistä ainoastaan 35 mm, josta N.N:n jalka on todennäköisesti lip-

sahtanut ja aiheuttanut tikkailta putoami- sen (kuva 3).

Kuva 3.
Toiseksi ylin puola.

Kiinteistön omistajan tulee huolehtia talo- tikkaiden asentamisesta siten, että puolien keskilinjan etäisyys räystäältä tai muusta ulkonemasta on vähintään 200 mm.

Tikkaiden sivujohteet taivutetaan ylimmän puolan yläreunan kohdalta noin 15° nousu- suuntaan ja ulotetaan vähintään 1.000 mm:n korkeudelle sekä taivutetaan tästä alaspäin jatkuen kiinnitykseen katto- tai räystäsrakenteessa.

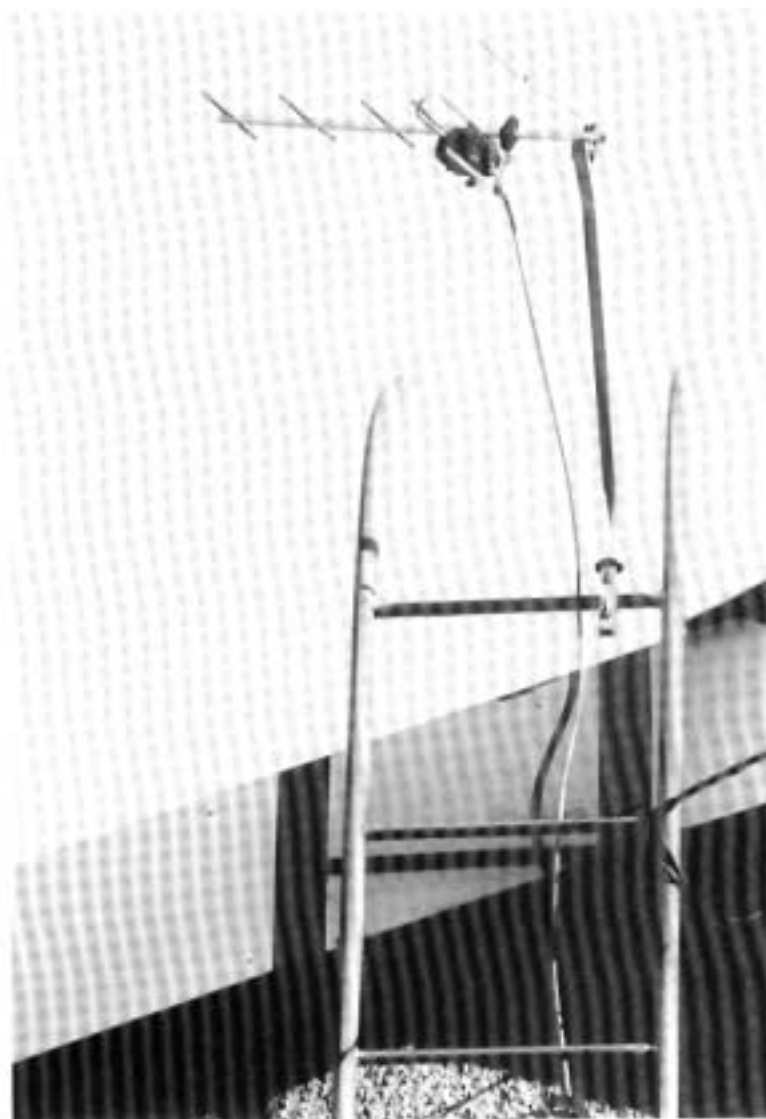
Tikkaiden ylimpään puolaan oli kiinnitetty televisioantenni ja oikeanpuoleiseen sivu- johteeseen puhelinkaapeleita, jotka ovat osaltaan vaikeuttaneet tikkaista kiinnipitä- mistä ja pakottaneet N.N:n nousemaan ka- tolla tikkaiden sivuitse vasemmalta (kuva 4).

Kuva 4.
TV-antenni ja puhelinjohdot.

Tikkaisiin ei saa kiinnittää niihin kuulumattomia esineitä tai laitteita kuten televisi-
oantenneita tai kaapeleita, jotka voivat hai-
tata tikkaiden käyttöä ja aiheuttaa vaarate-
kijän, esim. vaatteiden kiinnitakertumisen
tms.
