# Työpaikkaonnettomuuksien tutkinta (TOT)

**22/95**

## Saneeraustyö

Telineasentajan kuolemaan johtanut työtapaturma  
pudottuaan tiilikaton saneerauksen yhteydessä  
n. 10 m alapuoliselle parvekkeelle

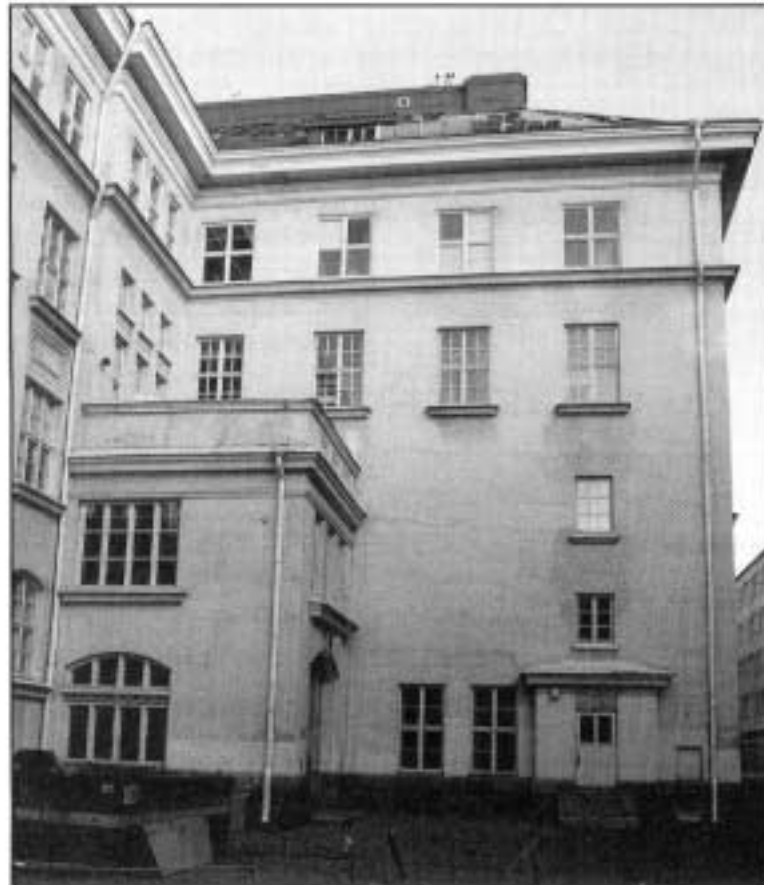
Kuva 1. Yleiskuva tapahtuma-alueesta kuvattuna koulun pihalta.

Miehet lopettivat työnsä katolla vähän ennen klo 15.00. K.K:n kertoman mukaan N.N kulki hänen edellään n. viittisen metriä. N.N oli juuri avoimen ullakkoikkunan luona, kun K.K näki tämän putoavan katon reunuksen yli ja päätyvän n. 10 m alapuolella olleelle parvekkeelle (ks. kuvat 1, 2, 3, 5).

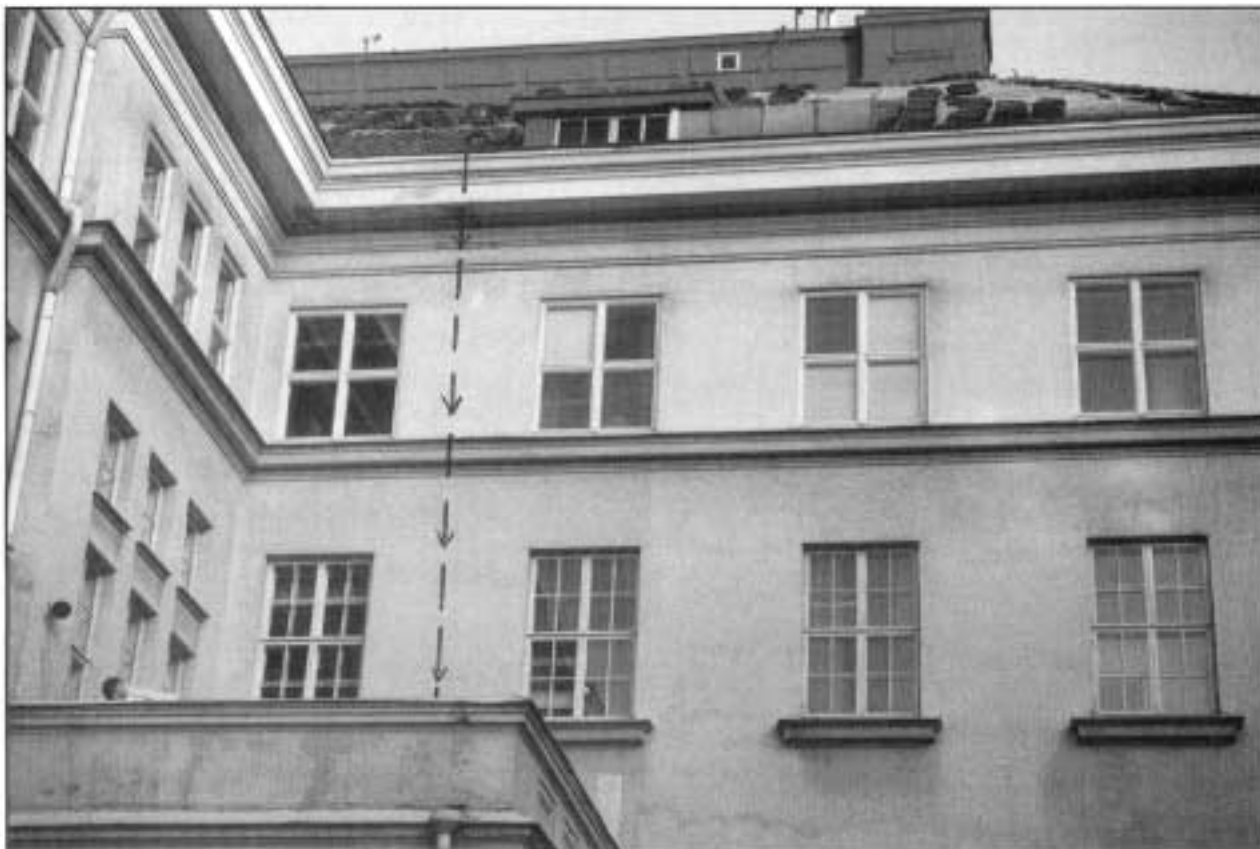
Kuva 2. Putoamislinja merkitty katkoviivalla.

Katon reunalle, ei kuitenkaan ullakkoikkunan kohdalle, oli rakennettu vanerista mahdollisia tiilien putoamista estämään noin puoli metriä korkea este. Sitä ei oltu ajateltukaan estämään työntekijän putoamista ja siten este oli varsin heikkorakenteinen.

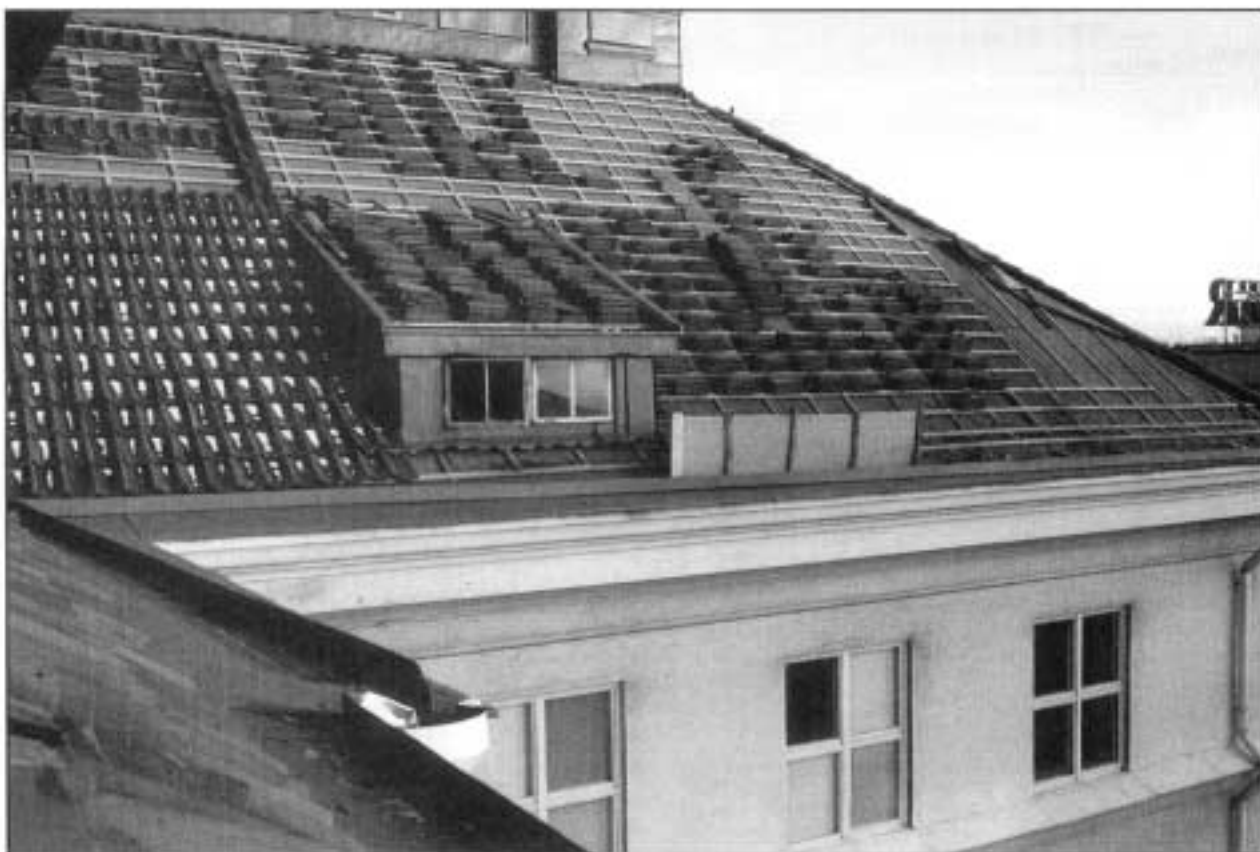
Kuva 3. Vasenta ullakkoikkunaa käytettiin kulkuväylänä.

Työtä valvonut työnjohtaja M.M kävi työmaalla n. 13.30. Miehet pitivät tuolloin katolla taukoa. Kulkutienä katolle käytettiin ullakkoikkunaa, josta M.M kutsui K.K:n luokseen selvittääkseen muutaman seikan ullakon sisäpuolisesta kattorakenteesta. Tämän jälkeen M.M poistui oltuaan työmaalla noin puolisen tuntia.

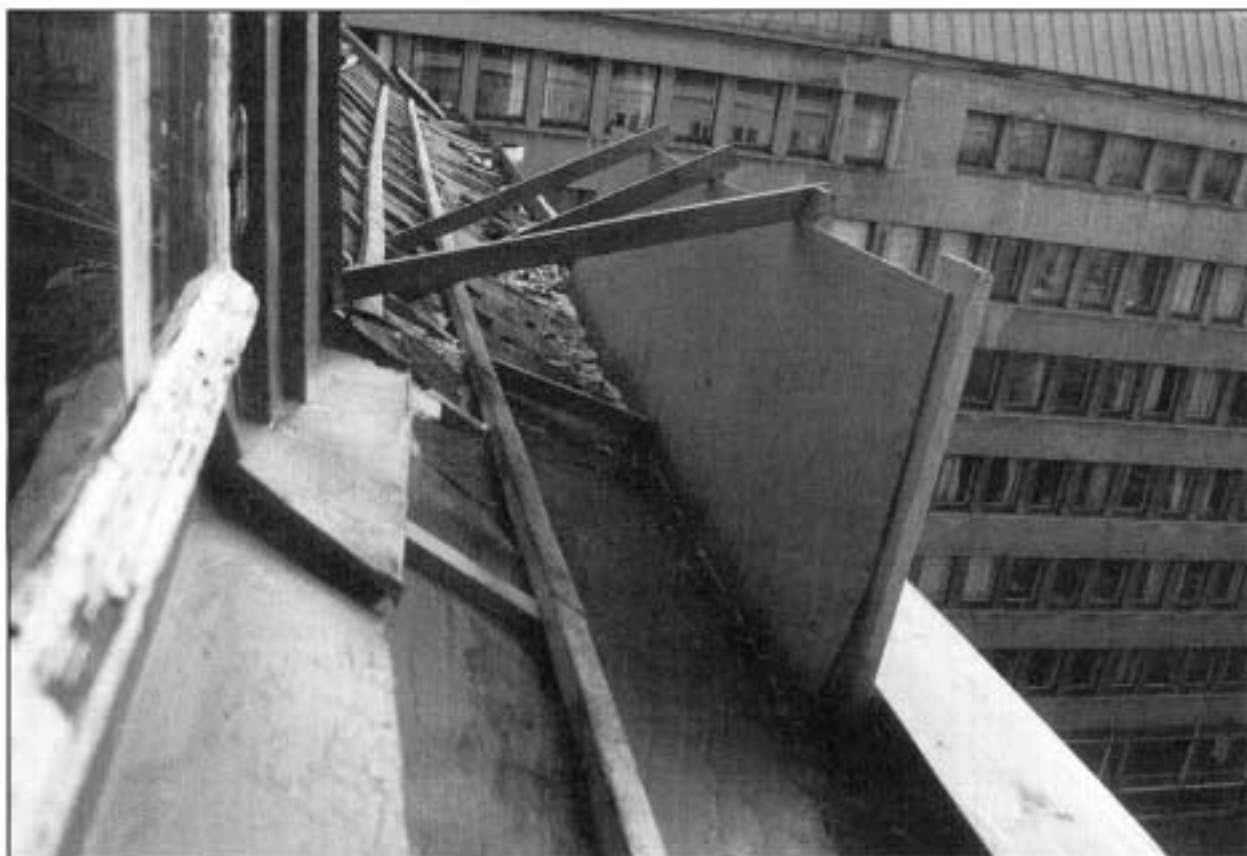
K.K:n arvion mukaan N.N liukastui ehkä astuttuaan räystäskourun päälle (ks. kuva 4). N.N ei ollut vielä ennättänyt tarttua ikkuna-aukon yläkarmiin (sisään pujottaudutaan syvään kumartuneena pitämällä yläosasta kiinni ja työntämällä jalat vuorotellen sisään).

Kuva 4. Tulosuunta kuvattuna ulkakan ikkunasta.

Korkealla (yli kolme metriä) tehtävässä työssä on käytettävä putoamisen estävällä suojuksella varustettuja työtasoja tai henkilönostolaitteita, suojaverkkoja tai muita rakenteisiin kiinnitettäviä putoamisen estäviä suojarakenteita.

Kun käytetään turvaljaita, on selvitettävä, että köyden kiinnitysmahdollisuudet rakenteisiin ovat tosi- asiallisesti olemassa ja ne myös kestävät aiheutetun rasituksen. Käytettäessä turvaljaita, niitä on voitava käyttää koko työsuorituksen ajan. Jos köyden pituutta joudutaan jatkuvasti säätämään, on käytettävä itsetoimi- valla pituuden säätäjällä varustettua varmistusköyttä.
