TOT-RAPORTTI

28/00

Asentaja putosi henkilötavaranoistimen (ns. mastolavan) työlavan ja seinän välistä noin 5,5 metrin matkan maahan

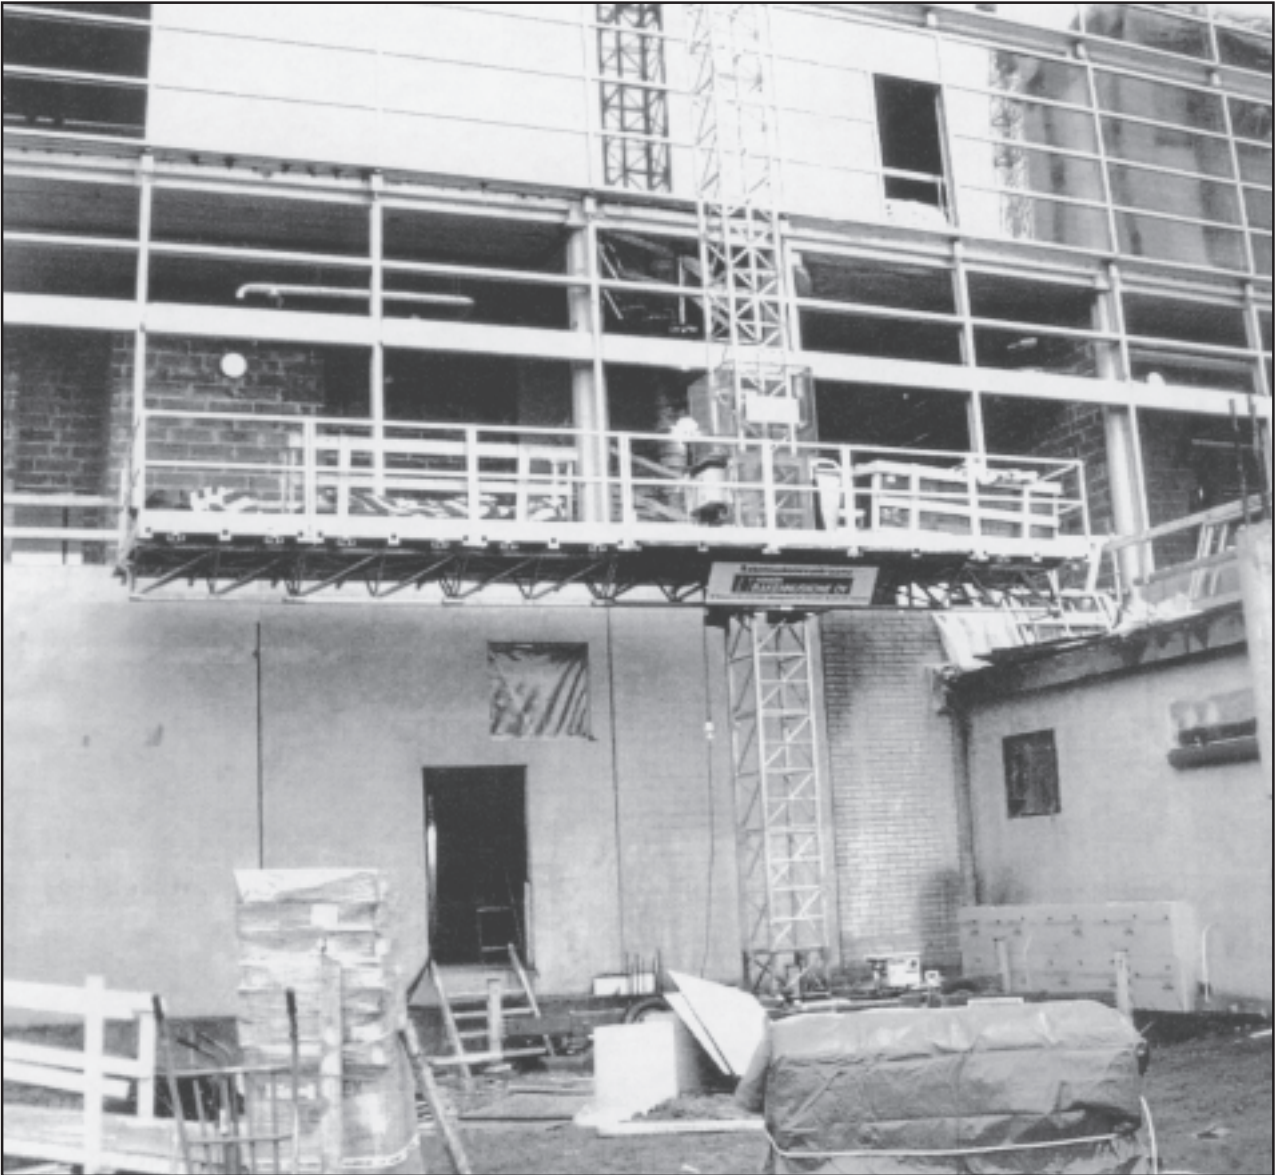
Kuva 1. Henkilötavarannostin (nostolava). Oikealla väestönsuoja.

Työlavan kavennusta ei voitu tehdä maan tasalla, koska nostinta ei voitu ajaa alas, sillä se olisi ottanut kiinni väestösuojan holviin (kuvat 1 ja 2).
