# TOT-RAPORTTI

## 20/00

## Levyseppä puristui lisäpainon ja teräspalkin väliin

# TOT 20/00

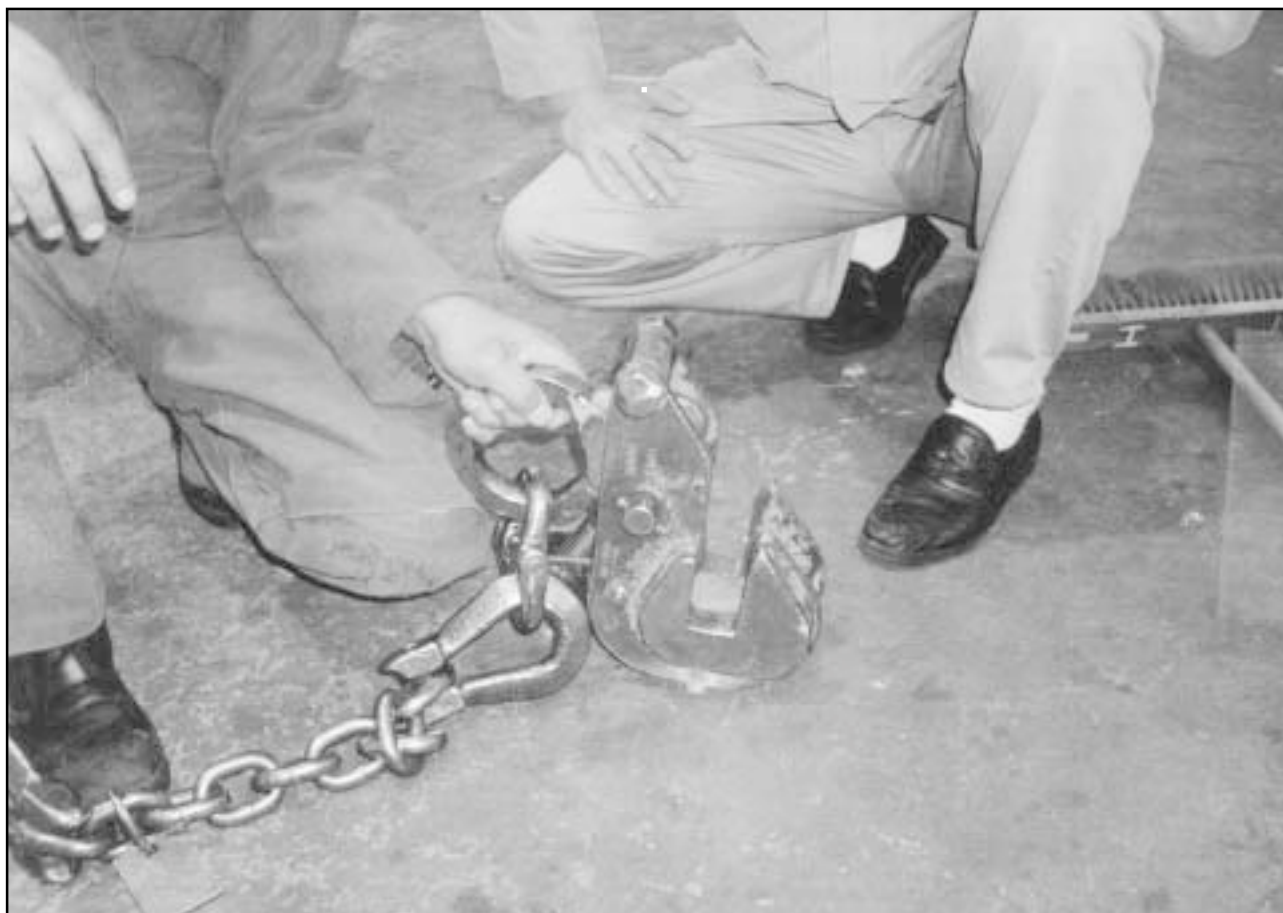
**Kuva 1. Onnettomuuden aiheuttanut tarrainmalli.**

Siltanosturi on nostopalkilla varustettu ja molemmissa koukuissa riippui palkin nostoon tarkoitetut levytarraimet (kuva 1). NN oli laittanut nosturin toiseen koukkuun 2,2 m pitkät nostoraksit, mutta ei ollut poistanut ylimääräisiä 1,5 m:n pituisia levytarraimia kummastakaan koustusta. NN oli seisonut palkin päällä siten, että nosturin välipuomi oli NN:n sivulla noin yhden metrin korkeudessa (kuva 2).

Molemmissa nostokoukuissa riippui ylimääräiset nostotarraimet nostossa tarvittujen 2,2 metrin mittaisten nostoraksien lisäksi. Toinen ylimääräisistä levytarraimista tarttui teräspalkin reunaan nostotyön alkuvaiheessa. Epäkeskeinen nosto ilmeisesti myötävaikutti tarrautumiseen. NN eikä MM havainnut tarrautumista.

Tarraimissa tulisi olla sivuilla ohjainlevy, joka ohjaa tarranta niin, ettei se tartu tappien tai pulttien päistä kiinni. Koska tarraimet tarttuvat helposti palkin reunaan niitä nostettaessa tai siirrettäessä pois noston jälkeen, tulee vaikuttaa tarraimien valmistajiin ja toimittajiin niin, että tarraimia **kehitetään turvallisemmaksi käytä.**

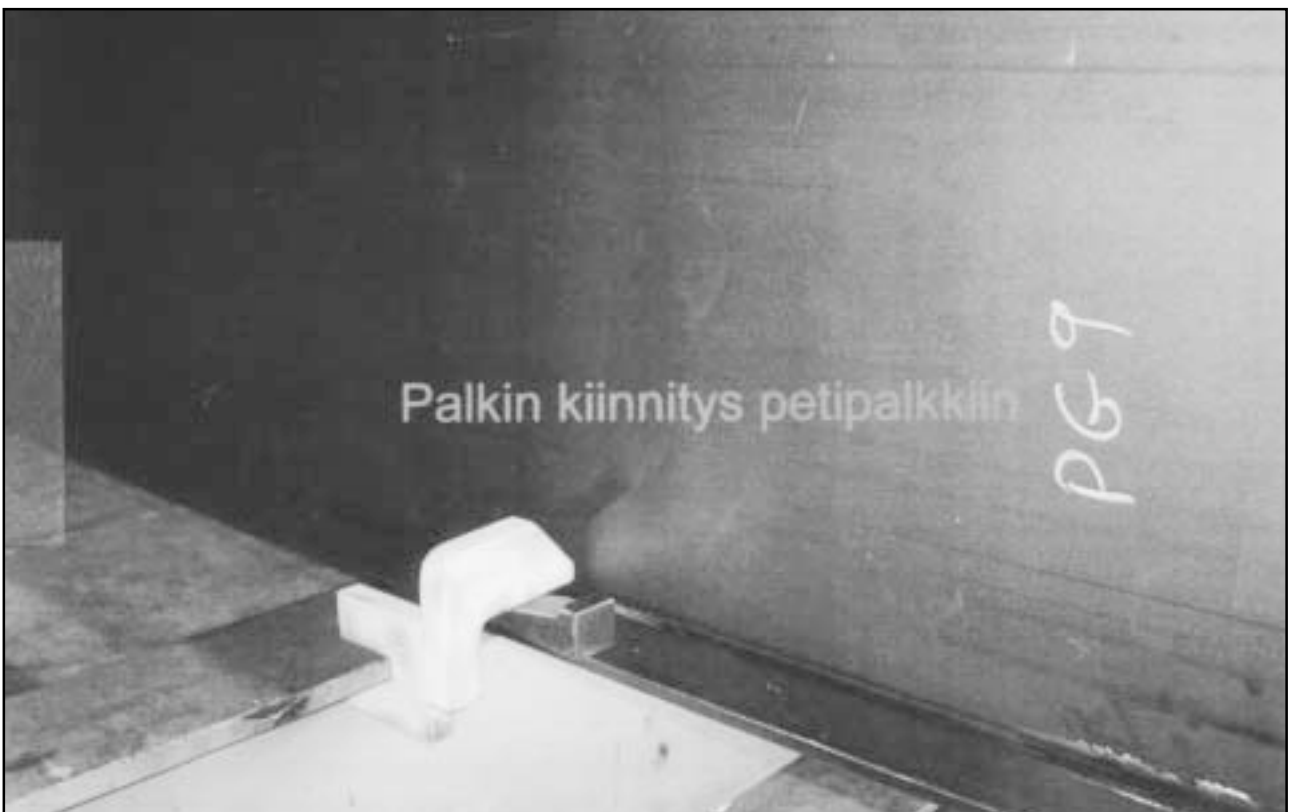
**Kuva 3. Palkin kaatumista estävä kiinnitystapa.**

Palkin kaatuminen oikaisu- tai muun työvaiheen aikana estetään kiilaamalla se kiinni poikittaiseen palkkiin tms (kuva 3).
