# TOT-RAPORTTI

## 14/00

### Kuorma-autonkuljettaja jäi sorakuorman alle

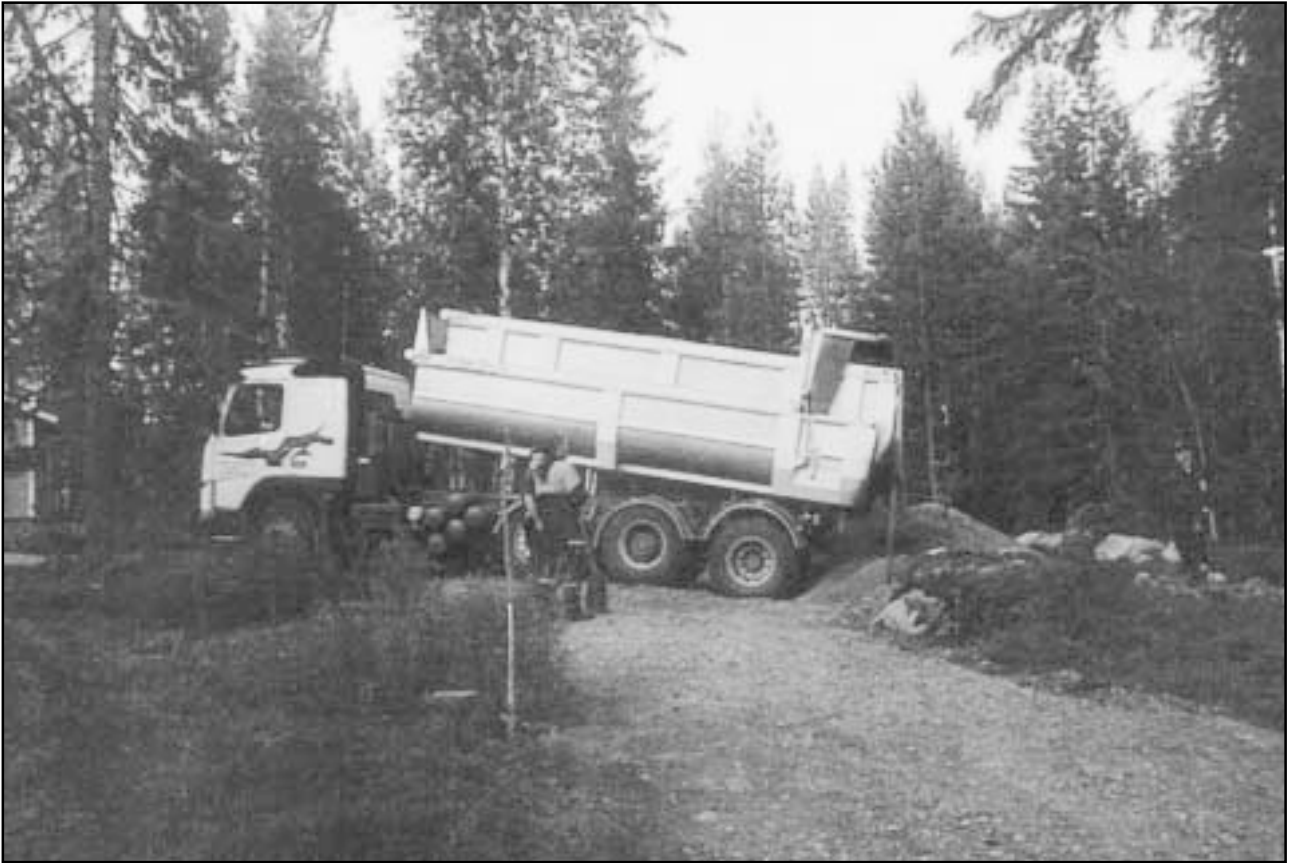
NN kippasi vetoauton lavalle vedetystä perävaunun kasetista sorakuormaa. Ajoneuvo oli loivassa ylämäessä nokka ylämäen suuntaan (kuva 1). Lava oli nostettuna ylös noin metrin korkeuteen etupäästään, perälaita oli auki ja lavalta oli purkautunut soraa arviolta noin puolet kuormasta. Autonkuljettaja löydettiin ajoneuvon takaa hautautuneena sorakasaan. Hänen lähellään oikean käden puolella kasassa oli vatsa. Tapaturmalla ei ollut silminnäkijöitä.

**Kuva 1. Yleiskuva onnettomuuspaikasta ja ajoneuvon lavan asennosta tapaturmahetkellä.**

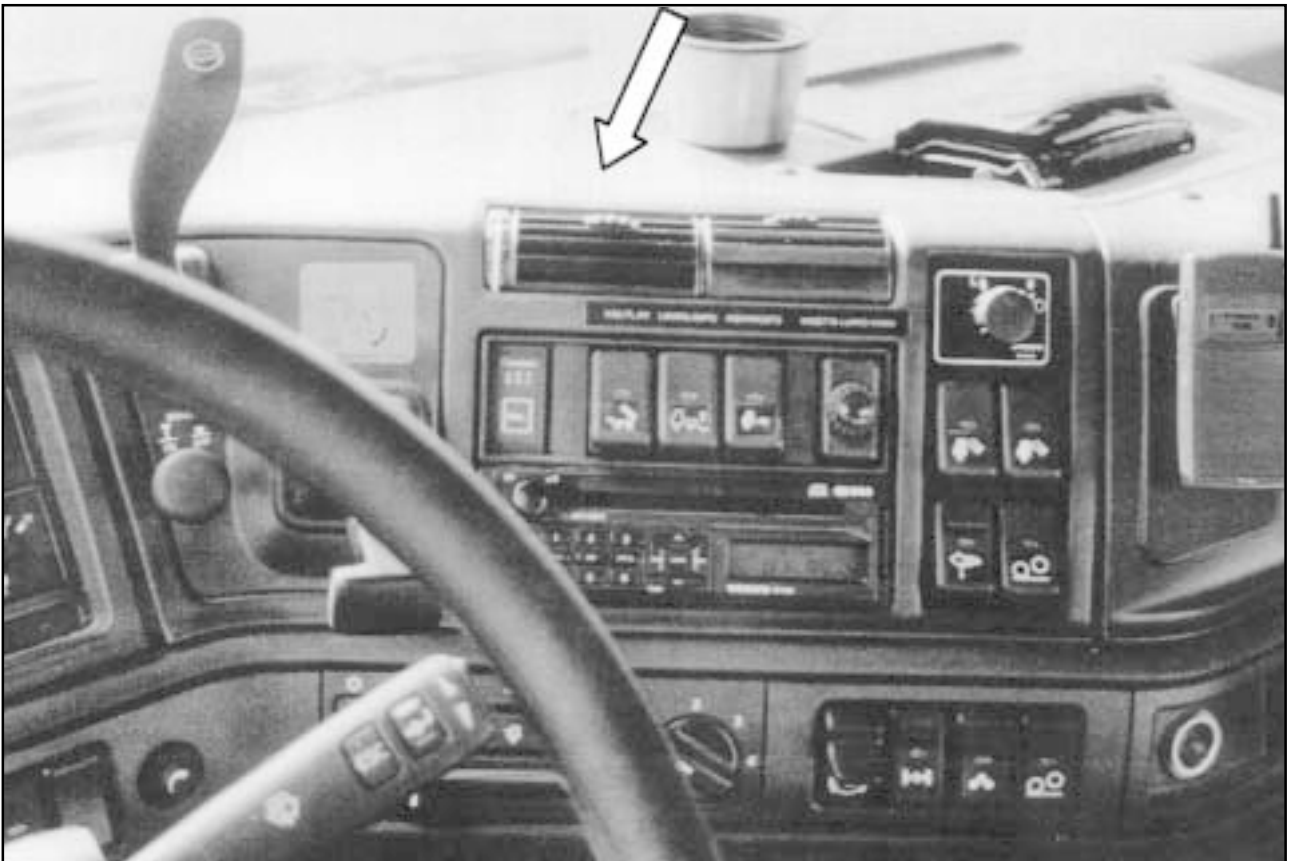
Tapaturmassa osallisena ollut ajoneuvo oli ollut käytössä vajaat kaksi viikkoa. Toiminnoittaan kasetin perälaidan aukaisumekanismi oli täysin erilainen kuin mitä kuljettaja oli aikaisemmin käyttänyt. Perälaidan avauksen hallintavipu ohjaamossa oli rakenteeltaan avausasentoon lukkiutuva (kuva 2).

Perälaidan avaus tapahtui paineilmasylinterin avulla ohjaamossa olevasta sähköisestä hallintalaitteesta. Hallintalaite oli päälle/poistyyppinen kytkin. Kuljettaja oli jättänyt avauksen päälle asentoon mennessään auttamaan perälaidan lukituksen aukeamista vasaralla.

**Kuva 2. Kasetin perälaidan lukon avauskytkin ohjaamossa.**

Otettaessa käyttöön uudella toimintaperiaatteella toimivia laitteita tulee työntekijälle antaa riittävät ohjeet ja opastus laitteen toiminnasta ja toiminnan rajoitteista. Lisäksi tulee varmistua siitä, että uusien hallintalaitteiden käyttö on todella omaksuttu.

Luovutettaessa ajoneuvo asiakkaalle on sen mukana toimitettava laitetta koskevat ajantasalla olevat ohjeet ja hallintavipuihin liittyvien merkintöjen tulee olla asianmukaisia.

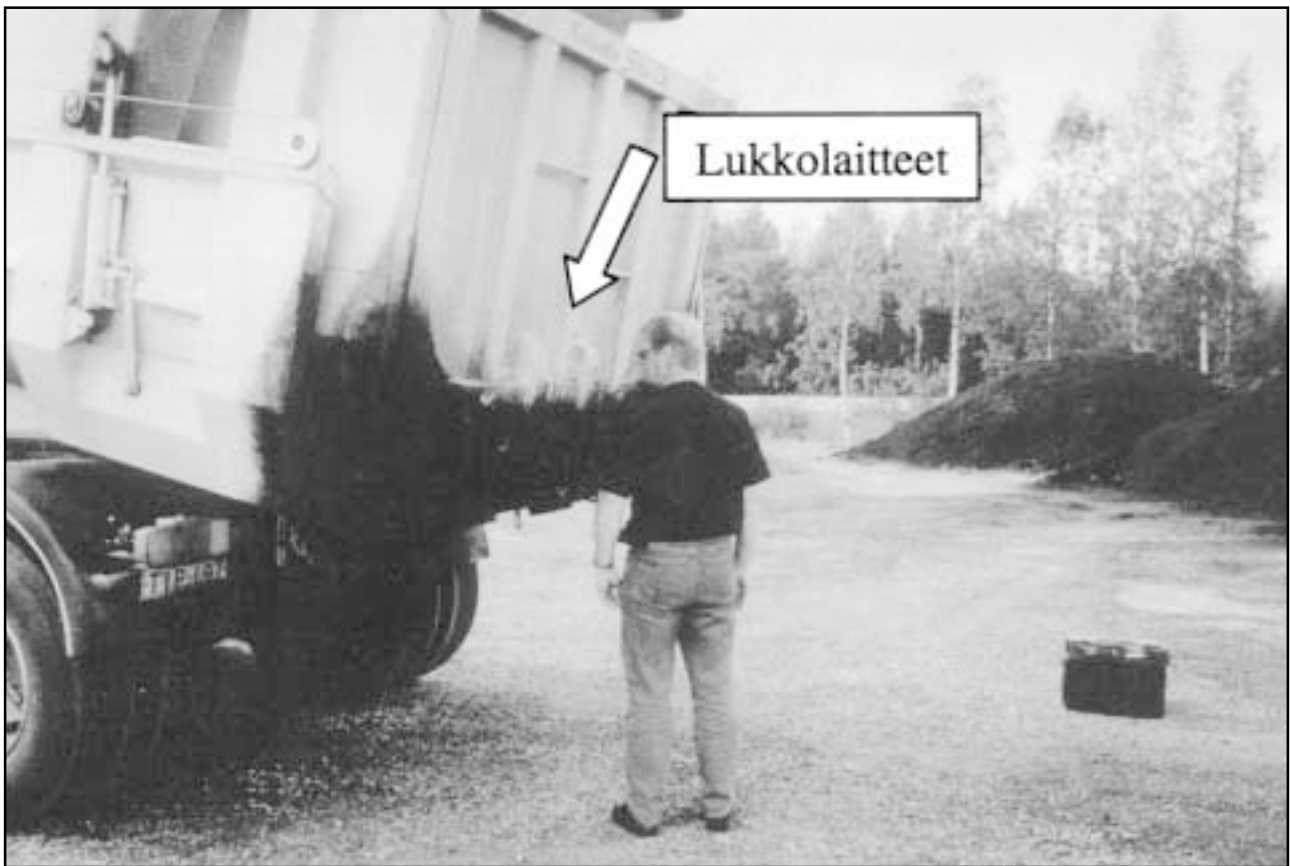
Kasetin perälaidan lukkojen sijainti on lavan takana lähellä lavan keskustaa (kuva 3). Häiriötilanteessa kuljettaja joutuu menemään vaara-alueelle. Lukkolaitteille ei ole järjestetty avausmahdollisuutta vaara-alueen ulkopuolelta.

**Kuva 3. Kuljettajan sijoittuminen vaara-alueelle kasetin perälaidan takana.**

Ajoneuvon päällerakenteet kuuluvat konepää-töksen (konedirektiivi) piiriin ja sen mukaan laitteen kaikissa mahdollisissa käyttötilanteissa myös häiriötilanteissa vaara-alueelle meno tulisi estää. Kippiajoneuvon perälaidan lukon avaaminen häiriötilanteessa muulla keinoin kuin menemällä vaara-alueelle ei saa olla mahdollista. Lukkojen avausmahdollisuus tulisi järjestää myös ajoneuvon sivulle.
