Työpaikkaonnettomuuksien tutkinta (TOT)

30/96

Rakentaminen

Rakennustyöntekijä horjahti noustessaan tikkaita ja putosi betoni-
alustalle. Rakennustyömiehen tarkoituksena oli nousta varaston
sisällä olleelle työtasolle tikkaita pitkin auttaakseen työtovereitaan
kattopellin asennustyössä. Noustessaan tikkaita hänellä oli
toisessa kädessään johdollinen porakone. Noustuaan noin
2,5 metrin korkeuteen, hän horjahti ja putosi alas.

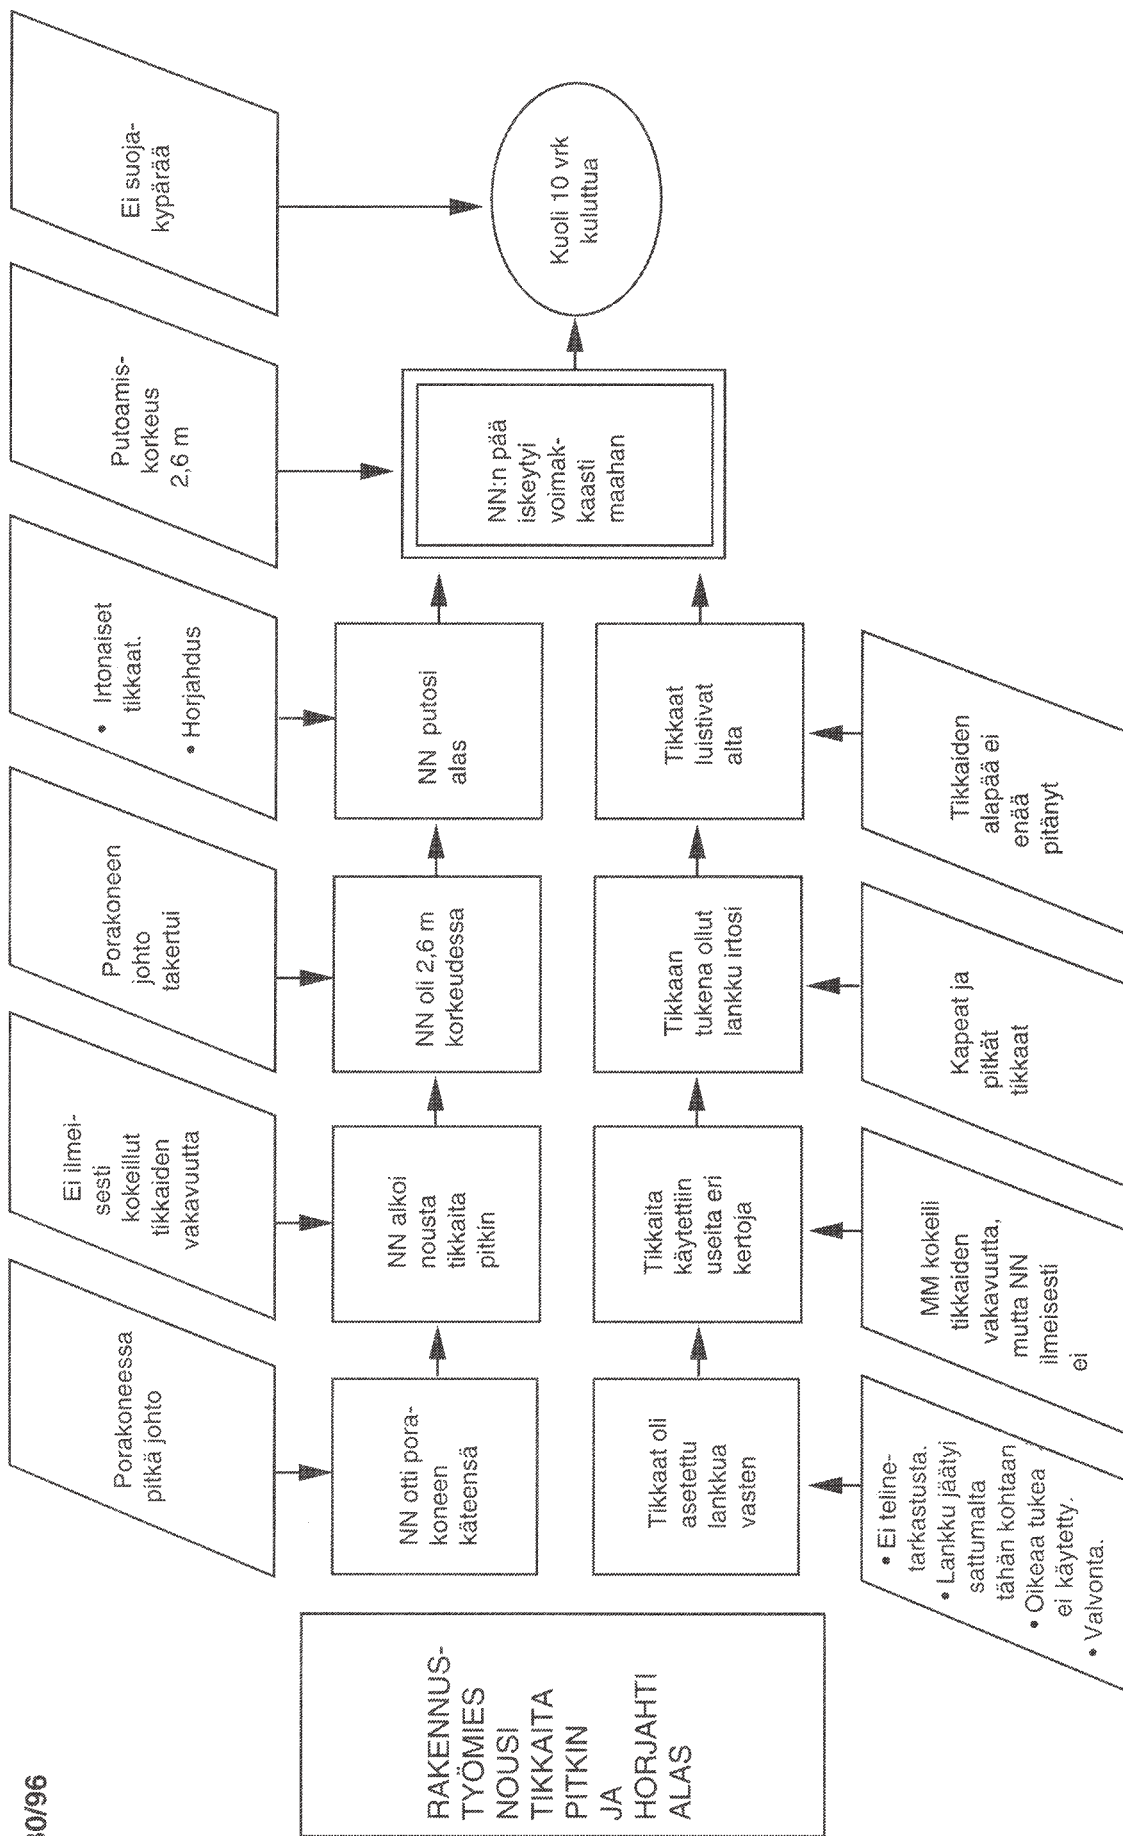
- Kaavio tapahtumista ja tapaturmatekijöistä
- Kuvia.

Tikkaiden käyttö kulkuteinä

Työmaalla käytettiin jatkuvasti pitkiä irtonaisia tikkaita kulkuteinä. Pitkät ja alapäästään melko kapeat tikkaat ovat saattaneet edesauttaa horjahtamista. Työmaalla oli siirrettävät rakennustelineet, mutta niitä käytettiin ainoastaan varaston ulkopuolella.

Horjahtamista ovat voineet edesauttaa kapeat ja irtonaiset tikkaat, joiden alapäättä ei oltu tuettu kunnolla. Horjahtamista on saattanut myös edesauttaa johdon varassa ollut porakone, joka on tarttunut johonkin kiinni ylösnousun aikana.

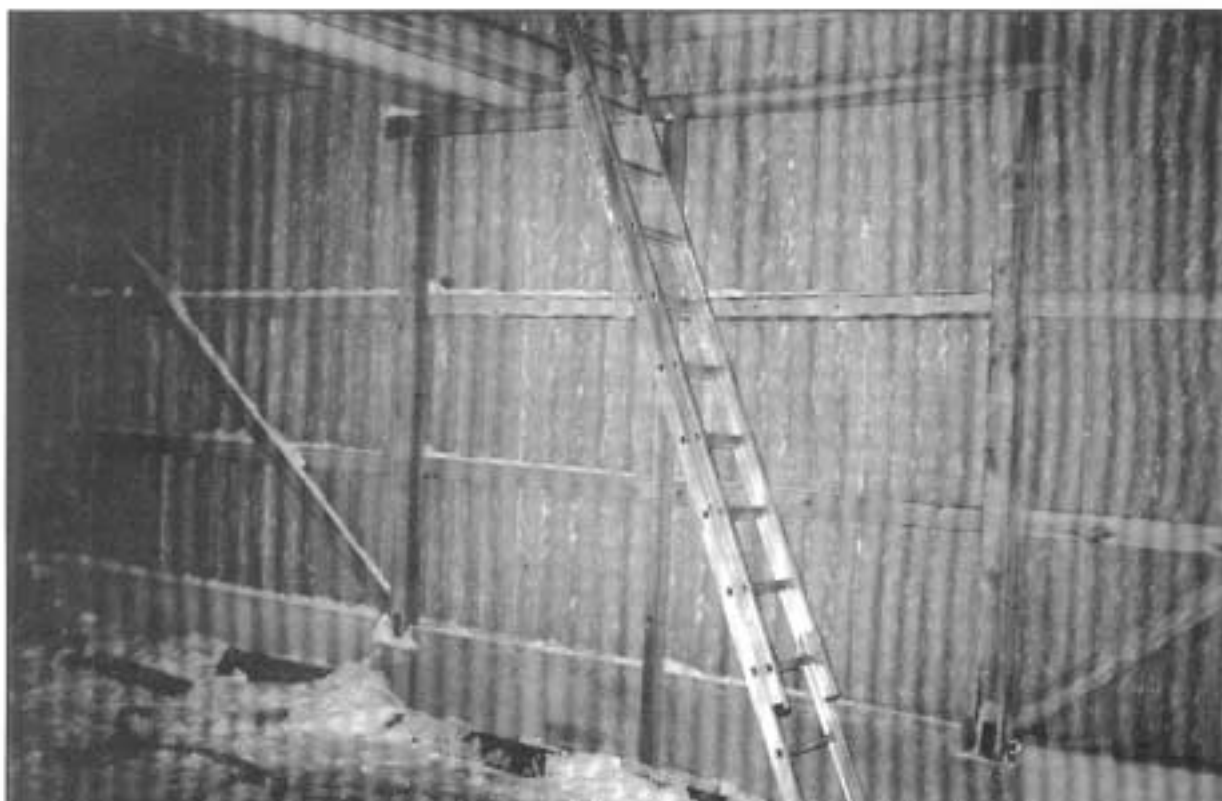
Katon uusiminen oli keskeytynyt edellisen viikon perjantaina lumisateen vuoksi ja sitä jatkettiin seuraavana maanantaina. Asennustyössä käytettiin kulku- ja työtasoina rakennuksen ulkopuolella ollutta siirrettävää rakennustelineitä ja sisäpuolella olleita alumiinitikkaita ja työtasoa. Sisäpuolella ollut siirrettävä työtaaso asennettiin kattoristikoiden vaakatuon päälle (3 metrin korkeudessa, kuva 1).

Tikkaiden alapään liukumisen estämiseksi työmaalle oli tehty siirrettävä puinen tuki, joka oli lattialla ja nojasi varastorakennuksen sisäseinän alareunaan, mutta sitä ei käytetty onnettomuushetkellä. Tikkaiden alareunassa oli liukuesteenä myös urapinta. Yläpäästään tikkaat nojasivat työn aikana kattoristikoiden päällä olleeseen melko jyrkään työtasoon (noin 1 m leveä ja 5 m pitkä).

Kuva 1. Kuva onnettomuuskohtadista. Kuvan vasemmassa yläreunassa näkyy työtaso, jolle NW:n oli tarkoitus nousta.

Kun rakennustyömaalle suunnitellaan ja hankitaan telineitä, tulee ennakkoon valita turvallisin teline kuhunkin työvaiheeseen. Jos tehtävä rakennustyö toistuu jatkuvasti samanlaisena, kannattaa hankkia kiinteä siirrettävä työtaso tai saksilavanostin. Tikkaiden jatkuvaa käyttöä tulee ehdottomasti välttää kulkuteinä.

Korkealla tehtävässä työssä tai sinne siirryttäessä on käytettävä putoamisen estävällä kaiteilla varustettua työtasoa, käsituilla varustettuja kulkuteitä tai erillistä henkilönostolaitteita tai muita rakenteisiin kiinnitettäviä putoamisen estäviä suojarakenteita.

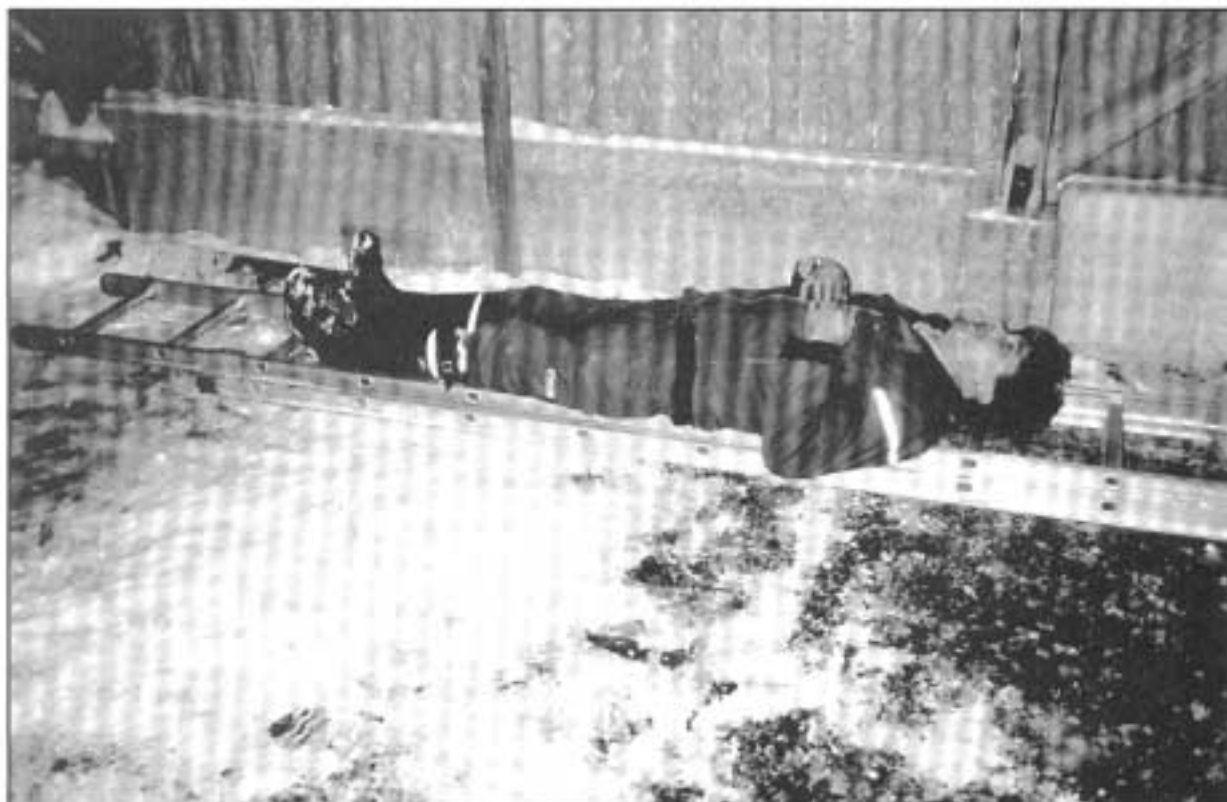
Onnettomuudella ei ollut silminnäkijöitä. Varaston ulkopuolella olleella telineellä ollut MM kertoi jälkikäteen kuulleensa ainoastaan räjähdysten varaston sisäpuolelta. MM:n kertoman mukaan hän ei kuullut muuta ääntä. Heti räjähdysten kuultuaan MM meni varastoon ja näki NN:n makaavan lattialla selällään tikkaiden päällä (Kuva 2).

Onnettomuushetkellä tikkaat nojasivat alapäästään lankkuun, joka oli irtonainen tai mahdollisesti varaston lattiaan osittain kiinnijäätynenä. Lankku oli irrallaan lattialla onnettomuuden jälkeen. Tikkaat olivat olleet tässä kohdassa jo jonkin aikaa, koska MM kertoi jälkeensä nousseensa tältä kohdalta ainakin kolme kertaa tikkaita pitkin työtasolle ilman ongelmia. Hän kertoi kokeilleensa ennen nousua tikkaiden tukevuutta. Tikkaiden tukemiseen käytetty lankku oli sattumalta tässä kohdassa, koska sen päälle oli varastoitu aiemmin katosta irrotettuja mineriittilevyjä.

Kuva 2. Lavastettu kuva NW:stä paikassa, jossa hän oli onnettomuuden jälkeen.

Rakennustyömaalla ei käytetty ollenkaan suojakypäriä. Hihnallinen suojakypärä olisi todennäköisesti lieventänyt vammoja.
