# Työpaikkaonnettomuuksien tutkinta (TOT)

**26/96**

## Puunjalostus

Sellutehtaan puutavaraterminaalissa purettiin puutavaraniippuja rautatievaunusta. Umpivaunun reunan yli ulottuvista tukitolpista katkesi yksi, jolloin nipun sidelankoja katkonut urakoitsijan koneenkuljettaja putosi nipun hajotessa puiden mukana maahan.

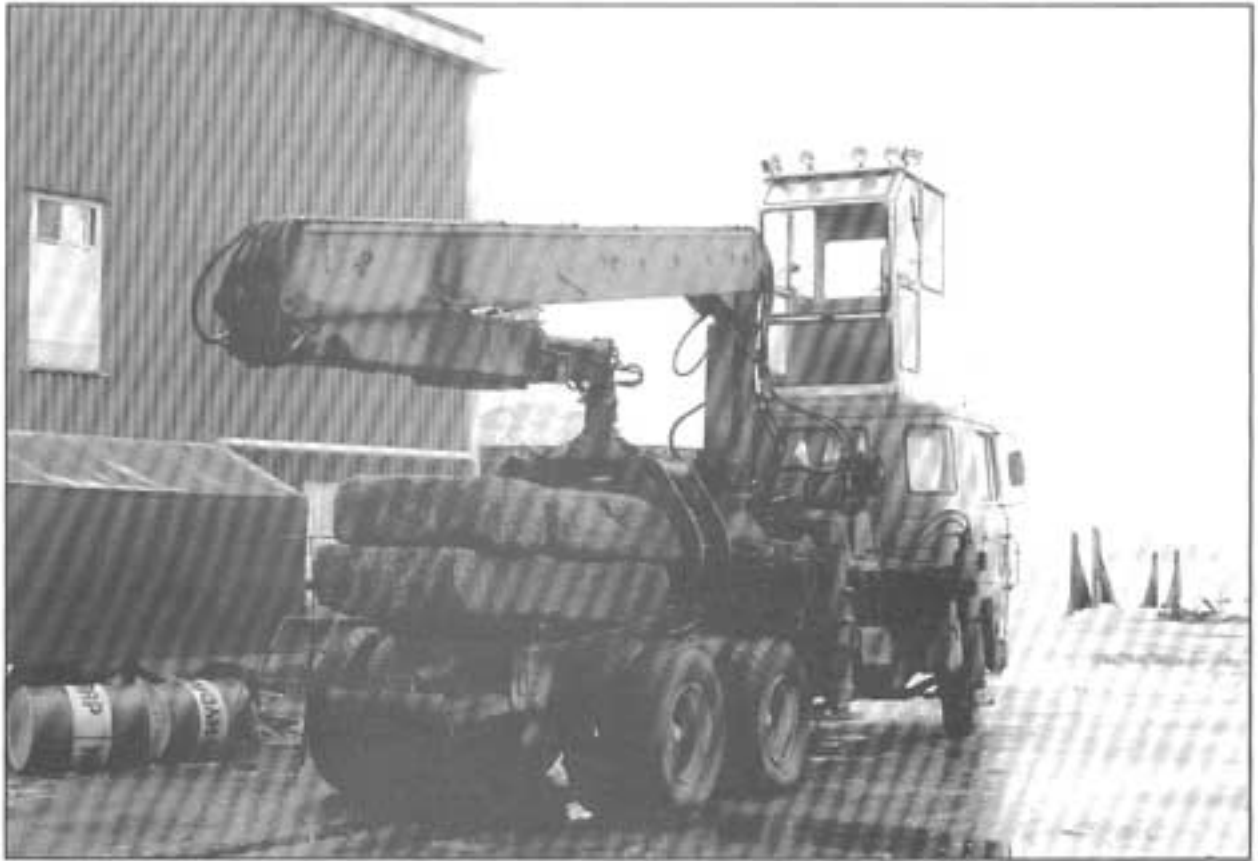
Kuva 1. Onnettomuuspurkain.

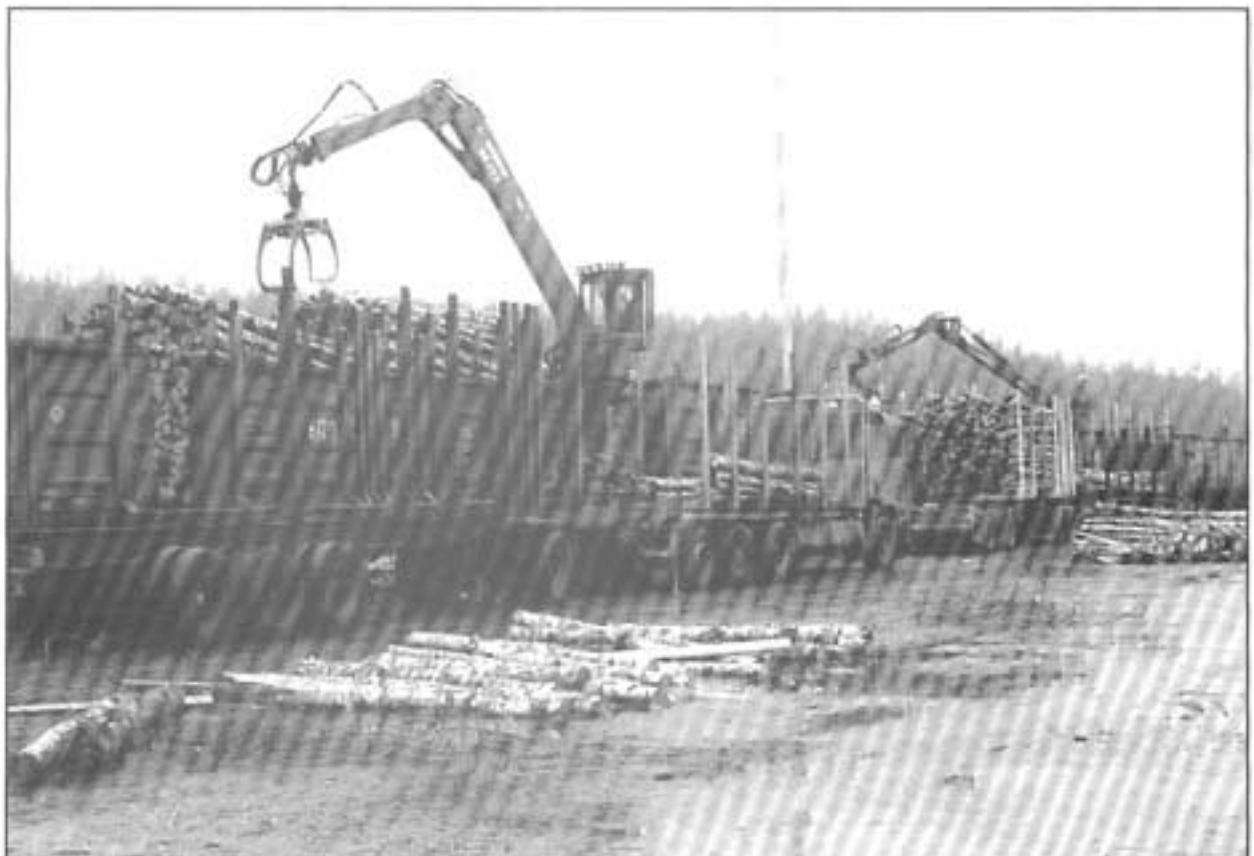
Kuva 2. Puutavaran purkausta terminaalissa (tässä tapauksessa puutavara-autoon omalla nosturilla).

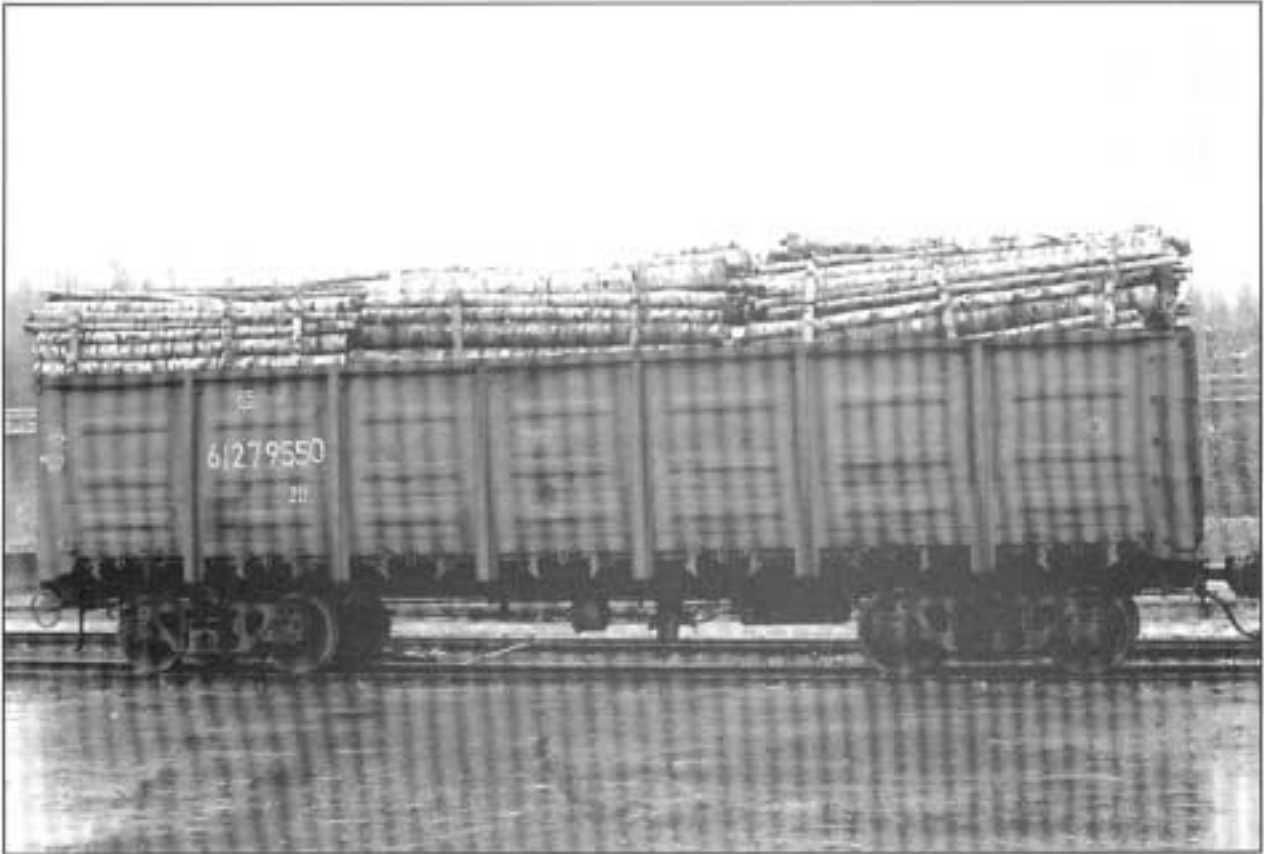
KK huomasi NN:n horjahtavan. Nipun puut, joiden päällä NN oli, alkoivat purkautua. NN putosi reunan yli ja puita seurasi mukana. KK nousi ulos nosturista, meni NN:n viereen vaunun toiselle puolelle ja havaitsi tämän loukkaantuneen vakavasti. Putoaminen tapahtui noin klo 16.30. Heti paikalle hälytetty ambulanssi vei NN:n sairaalaan, jossa NN samana iltana menehtyi (ks. kuvat 1-3).

**Kuva 3.** Vastaava puutavaravaunu. Työtaturman sattuessa keskimmäisen nippukerroksen ylimmän nipun lankoja katkottiin, nosturi purki puita reunimmaisesta maahan. Purkaja putosi taakse kiskoparien väliin.

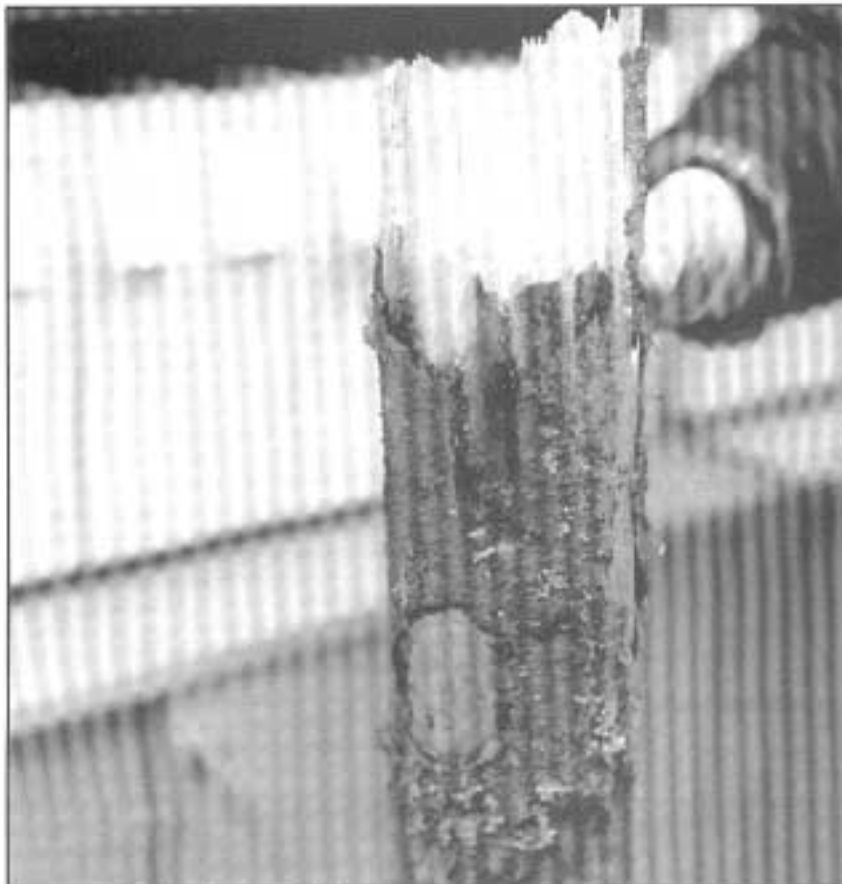
Rautatievaunussa oli kolme nippukerrosta peräkkäin. Reunimmaisat oli tuettu molemmin puolin kolmella tolalla, keskimäinen kahdella. Tutkinnassa todettiin, että toinen keskimäisen nipun tukitolpista koneesta katsoen takalaidassa oli katkennut hieman reunan yläpuolelta.

Tolppa oli 105 mm:n vahvuista kuorimatonta havupuuta, kuiva, hauras ja mahdollisesti lahovikainen (ks. kuva 4).

Tolppa on siten saattanut murtua jo sidontavaiheessa ja langan katkaisun jälkeen nipun puut pääsivät vapaasti putoamaan.

**Kuva 4.** Katkennut tukitoippa.

- Purettavan vaunukuorman arviointi
- kuorman sidonta
  - pystytolppien kunto

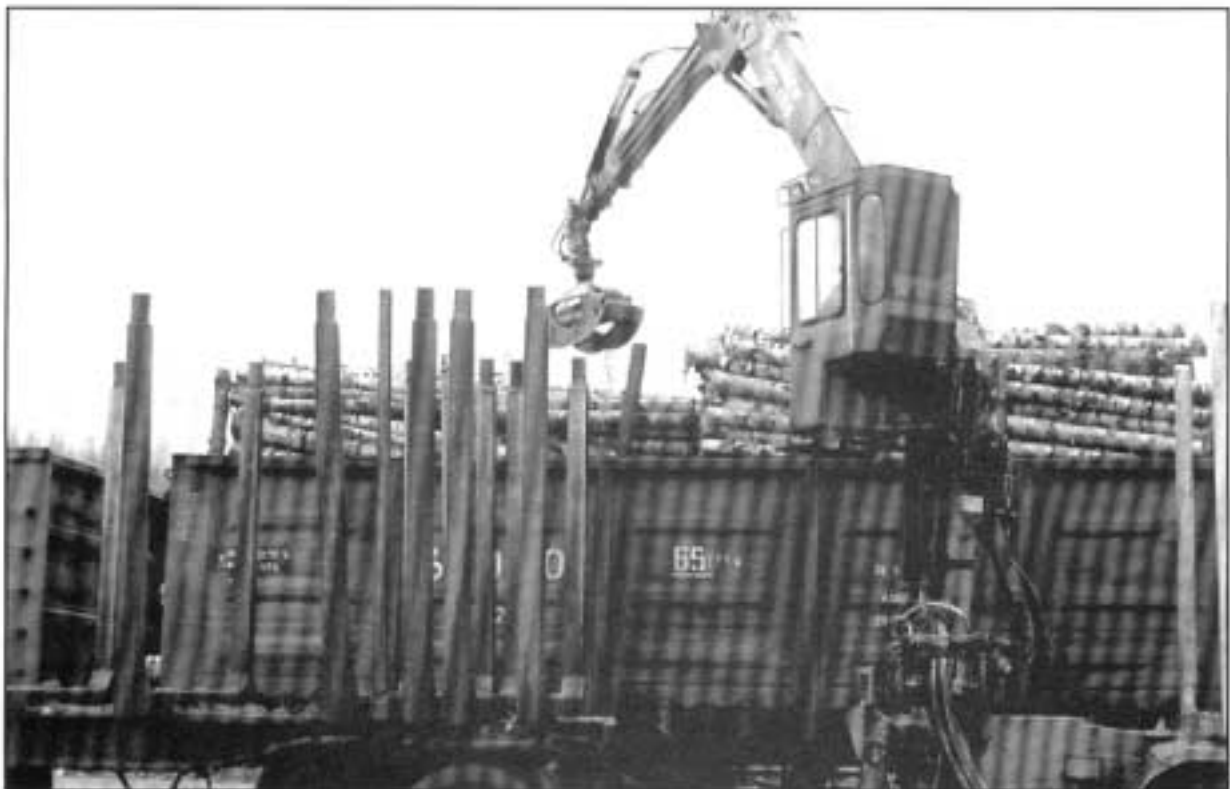
Kuva 6. Sidelangan katkaisua kouralla.

**Urakoitsija 1 purkaa siten, että venyttää ja nostaa sidelankoja koneen kouralla ja irrottaa myös lankoja puutolpista (kuva 6). Sitten kuitupuut pinotaan kentälle ja langat irrotetaan maassa. Ei nousta vaunun päälle.**
