Työpaikkaonnettomuuksien tutkinta (TOT)

13/96

Kuljetus

TOT 13/96

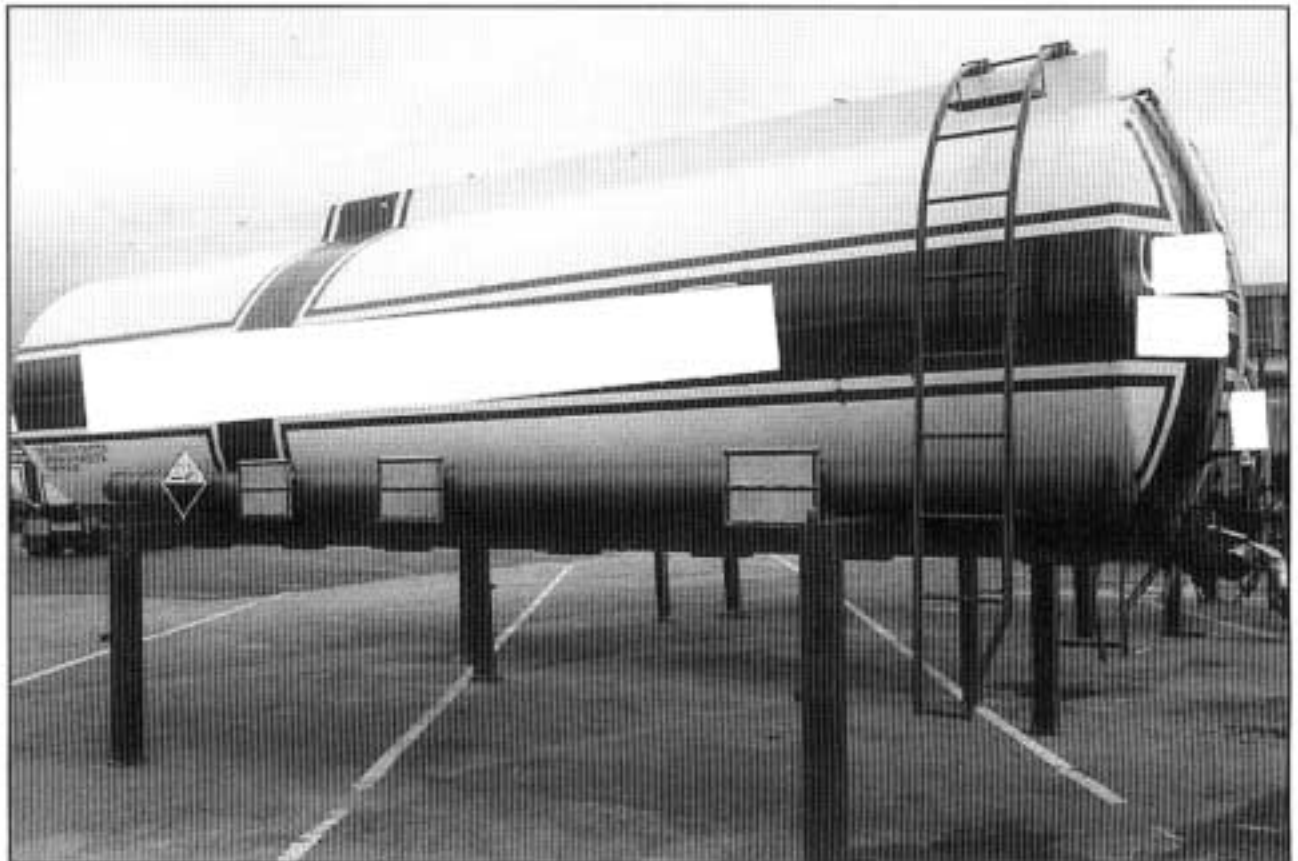
Kuva 1. Vastaava säiliö.

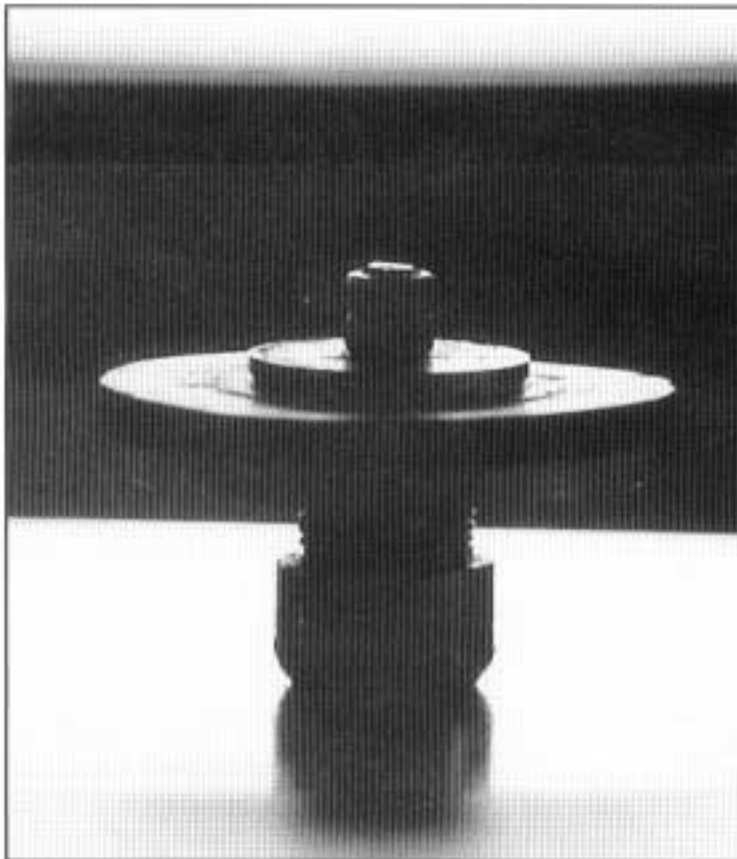
Säiliön pohjaventtiili oli ilmeisesti jotenkin viallinen,

koska sen lautasesta puuttui myöhemmin tarkastettaessa kaksi mutteria ja yksi prikka. Todennäköisesti NN oli irrottanut mutterit ja ko. korjaustyötä varten mennytkin säiliöön sisälle pestyään ensin säiliön.

Kuva 3. Lautasen yläosassa mutterit ja pölkki.
