## **TYÖNTEKIJÄ PUTOSI HOITOTASON ASENNUSTYÖSSÄ**

Lämpölaitoksen saneerauksen yhteydessä oltiin nostamassa kurottajan avulla hoitotason runkoa paikoilleen. Hoitotason rungon osa ei mahtunut liikkumaan paikalleen ilman kaideputken katkaisua. NN (50 v.) katkaisi kaideputken kulmahiomakoneella (rälläkällä) taakan päältä. Taakkaa kannatteleva nostoliina siirtyi ja nostettavan runko-osan toinen reuna kiepahti alaspäin. NN putosi n. 4 metrin korkeudelta ja kuoli myöhemmin sairaalassa.

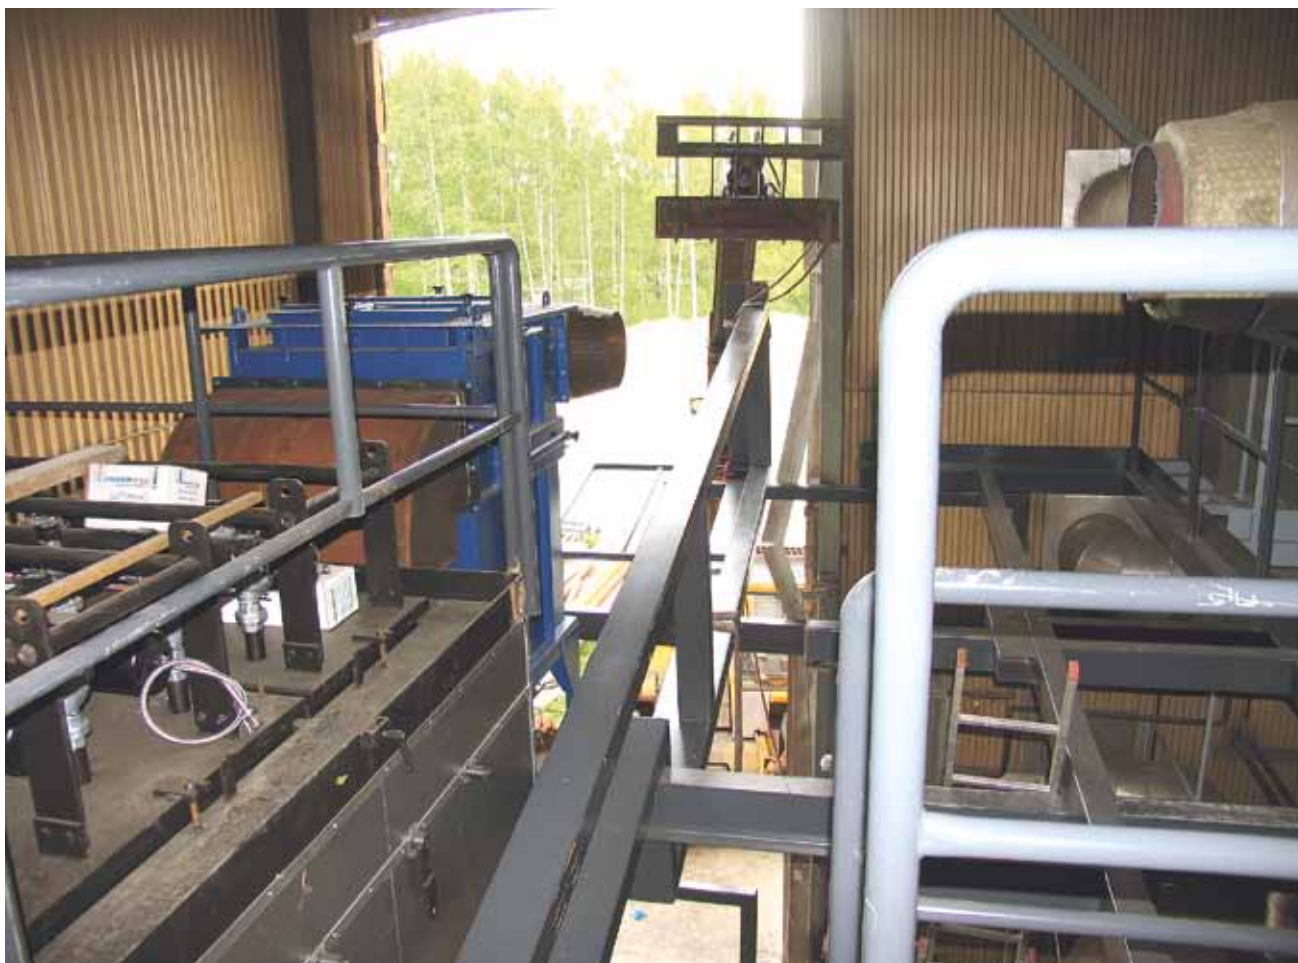
*Kuva 1. Hoitotason kiepahtanut runko-osa. Kuvassa oikealla näkyy myös tikapuut, joita pitkin NN nousi hoitotason rungon päälle.*

Kaideputken katkaisun jälkeen NN otti tukea kaiteesta. Taakkaa kannatteleva nostoliina alkoi liukua runkoa pitkin. Taakka kääntyi pystyyn ja NN putosi noin 4 metrin korkeudesta lattiaan. NN kuoli noin viikon kuluttua tapaturmasta sairaalassa.

Taakan toista päätä kannatellut nostoliina liukui runkoa pitkin ja taakka kiepahti vaakatasosta pystyyn.

Vaikeita nostotöitä varten on laadittava erillinen kirjallinen nostotyösuunnitelma. Nostotyön suunnittelu auttaa mm. havaitsemaan, mikäli nostolle ei ole riittävästi tilaa.

Jos nostotyö ei onnistu tehdyn nostosuunnitelman mukaisesti ja se joudutaan keskeyttämään, on taakka ensisijaisesti laskettava takaisin maahan tai vastaavalle tasolle. Tämän jälkeen nostotyön toteutus tulee suunnitella uudestaan ottaen huomioon esiin tulleet ongelmat.

Ylösnostetun taakan päälle ei pidä mennä, ellei turvallisuutta ole varmistettu.

Mikäli putoamisvaaraa ei voida muuten poistaa, on käytettävä turvavaljaita.
