TVL
TOT-TUTKINTA

TOT 21/10

RAIDETTA LUMESTA PUHDISTANUT TYÖNTEKIJÄ JÄI JUNAN ALLE

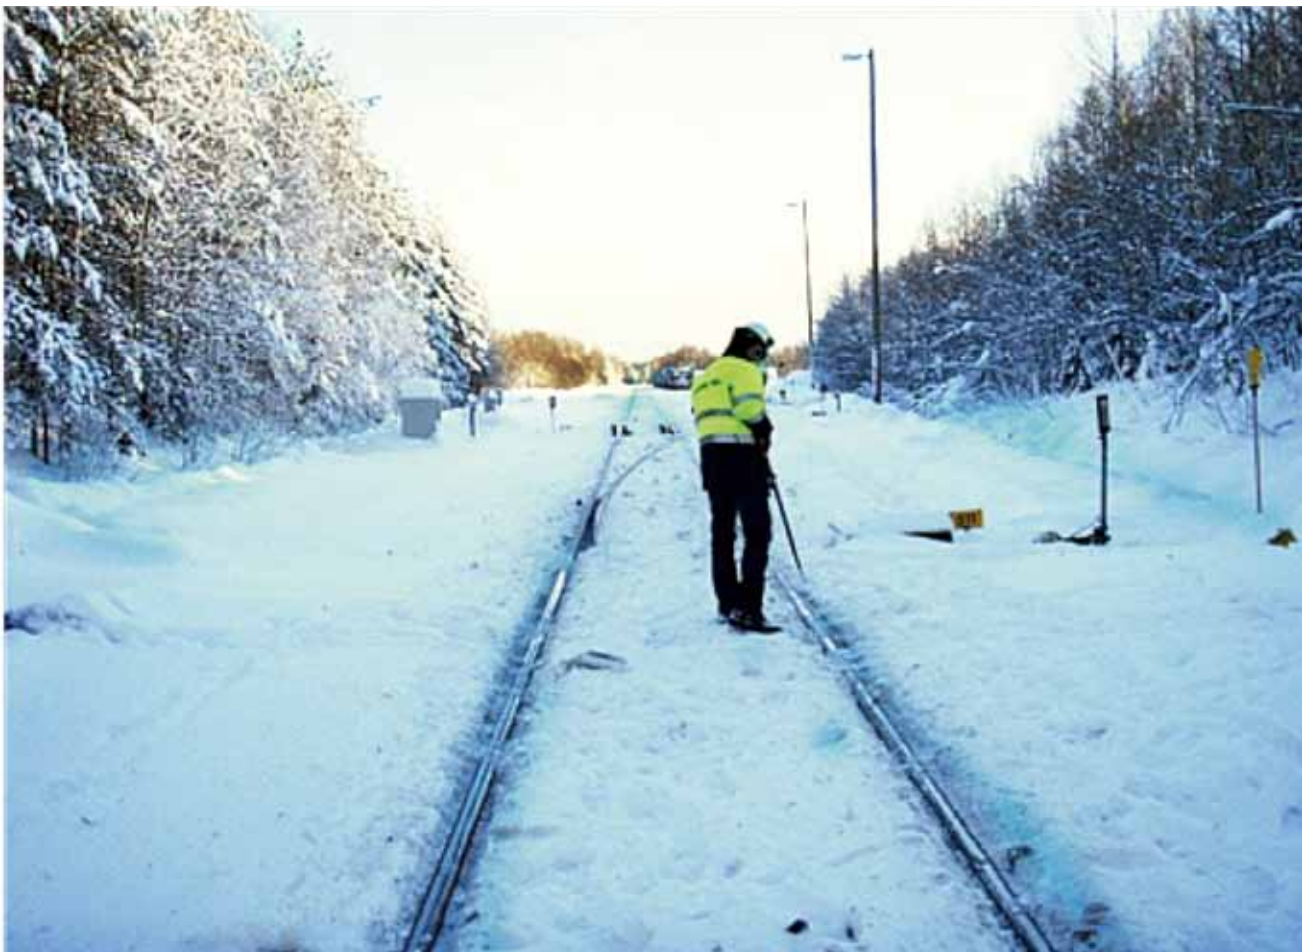
Kunnossapitoyrityksen työntekijä NN (50-v.) oli puhdistamassa tasoristeystä polttomoottorikäyttöisellä puhaltimella lumesta. NN ei kuullut veturin tuloa, eikä veturin varoituspillin vihellystä puhaltimen kovan äänen ja päässään olleiden kuulosuojainten vuoksi. Veturin kuljettaja oli havainnut NN:n noin 300 metrin päästä ja aloitti välittömästi hätäjarrutuksen. Matka ei riittänyt veturin pysäyttämiseen. Tasoristeystä lumesta puhdistanut työntekijä jäi junan alle. NN menehtyi saamiinsa vammoihin tapaturmapaikalla.

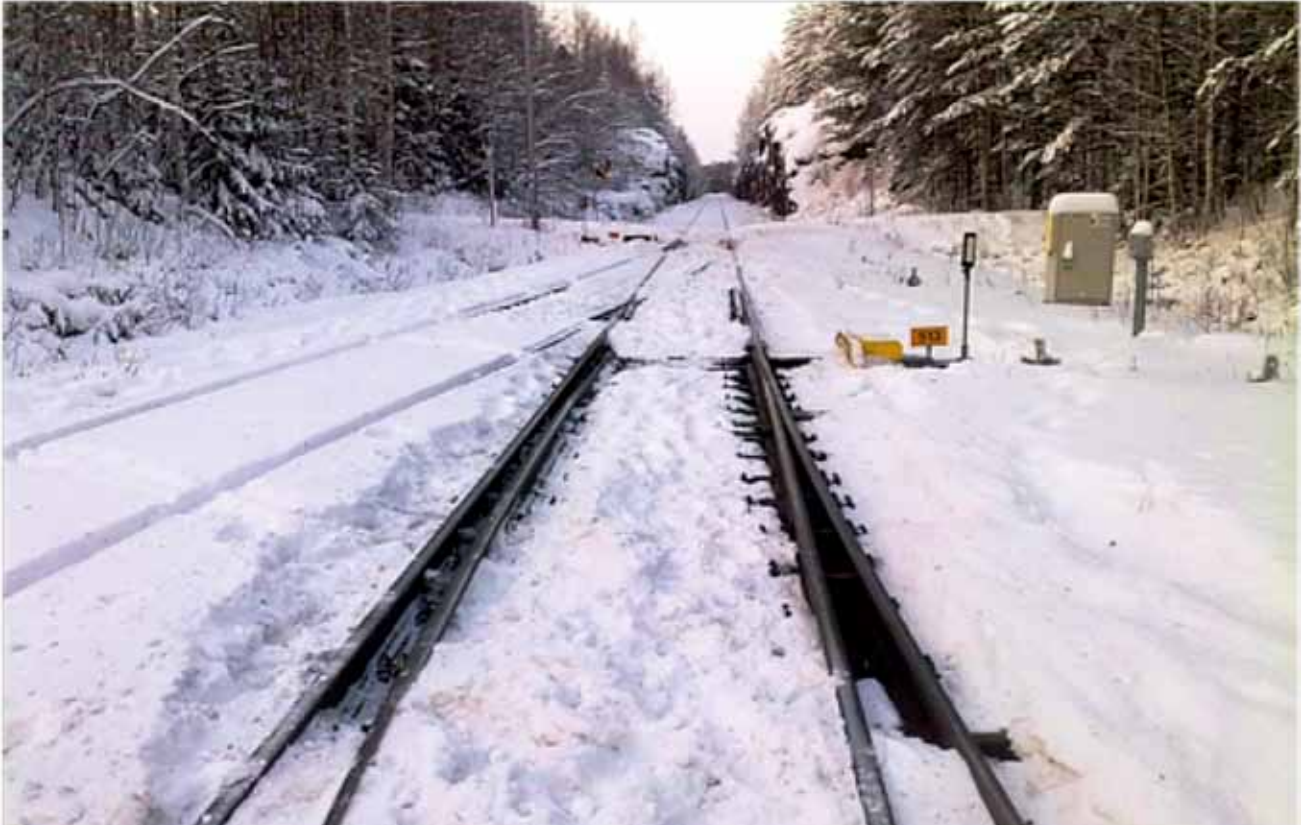
Kuva 1. NN jäi kuvan yläreunasta tulleen veturin alle (junan tulosuunta) taustalla olevan taso-risteyksen kohdalla. Kuvassa etualalla on NN:n ensin puhdistama vaihde.

Kun veturi lähestyi ratapiha D:tä 100 km/h nopeudella, veturissa mukana ollut vaihtotyönjohtaja ja veturinkuljettaja MM huomasivat noin 300 metrin päässä kallionleikkauksen takana tasoristeyksen kohdalla työskennelleen NN:n. NN oli kerrotun mukaan ollut veturiin nähden selin, eikä siksi huomannut lähestyvää veturia

MM huudatti veturin pilliä ja teki hätäjarrituksen. Veturi törmäsi NN:ään noin 98 kilometrin tuntinopeudella klo 11.39. Veturin pysäyttämiseen ennen törmäystä ei ollut mitään mahdollisuuksia. Veturi pysähtyi törmäyskohdasta 420 metrin päähän.

Yritys A oli ohjeistanut, että lumitöitä saa tehdä joko ratatyöluvalla tai turvamiestä käyttäen. Liikenteenohjaukselta ei ollut pyydetty lupaa ratatyöhön ratapihalle D onnettomuushetkellä. Tutkinnan mukaan NN oli ensin puhdistanut vaihteen ja siirtynyt sitten puhdistamaan ratapihan pohjoispäässä olevaa tasoristeystä, tapaturmakohtaan lähelle omaa pakettiautoaan.
