Katastrofiluontoisten työtaturmien tutkintajärjestelmä  
Työpaikkakuolemantapausten tutkinta

19/88 Työntekijä putosi pukukoppien portailta

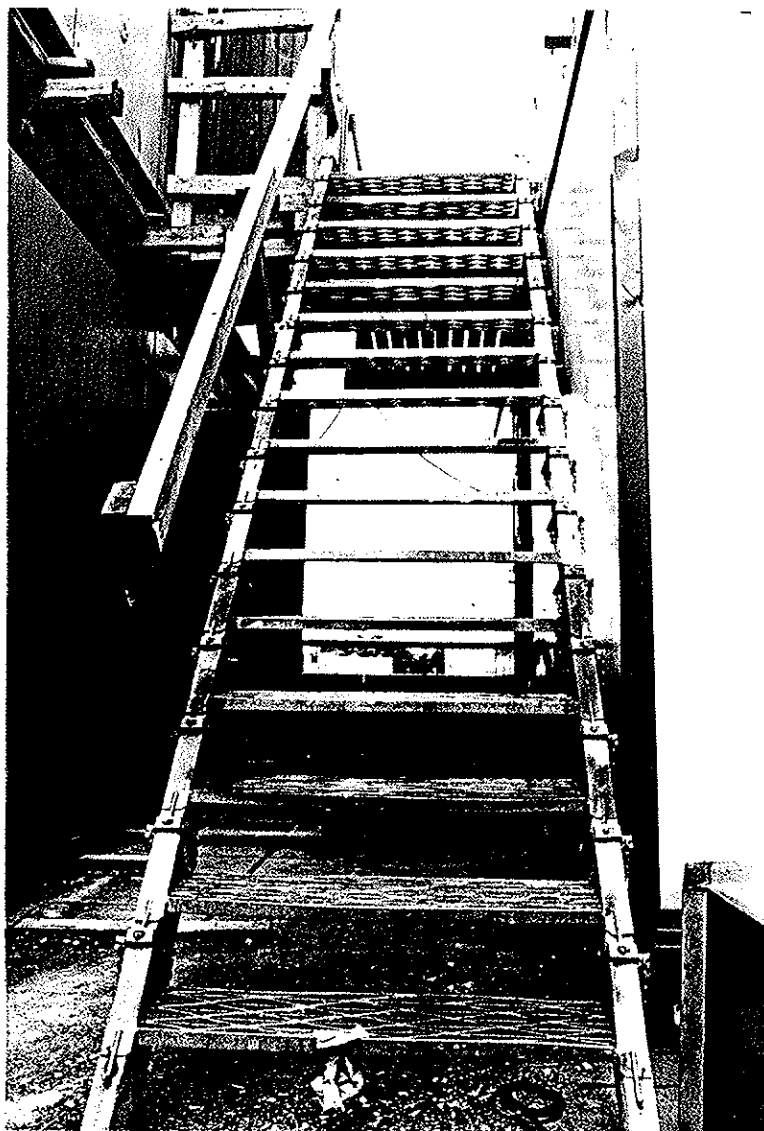
Pukukopit työmaalla muodostuivat siirrettävistä tilaelementeistä siten, että kaksi pukukopielementtiä oli nostettu päällekkäin. NN:n pukukoppi sijaitti toisessa kerroksessa. Ylimmästä kerroksesta johti alas puurakenteiset portaat. Askelmat, 16 kpl, olivat metalliritilästä valmistettuja. Portaiden pituus oli 450 cm, leveys 90 cm, etenemä 17 cm ja nousu 18,2 cm. Portaiden korkeus oli 330 cm. Portaissa oli vasemmalla puolella 1 m korkea puukaide. Oikealla puolella oli pukukopin seinämä. MM:n ja NN:n poistuesssa pukukopeista noin klo 13.00 kulki MM edellä. Hänen päästyään noin puoliväliin portaita, putosi NN portaitten yläpäästä hänen ylitseen ja jäi makaamaan portaiden juurelle. Paikalle hälytetty ambulanssilääkäri totesi NN:n kuolleeksi.

PORTAAT JOILTA NN PUTOSI

Työmaan johdon tulee valvoa työntekijöiden alkoholin käyttöä työmaalla. Mikäli työntekijä havaitaan alkoholin vaikutuksen alaiseksi, on hänet välittömästi poistettava työmaalta.
