Työpaikkaonnettomuuksien tutkinta (TOT)

2/99

Puunjalostus

Työkoneen kuljettaja löydettiin sellutehtaalla purukasan juurelta päähän loukkaantuneena. Hän menehtyi sairaalassa kaksi päivää myöhemmin.

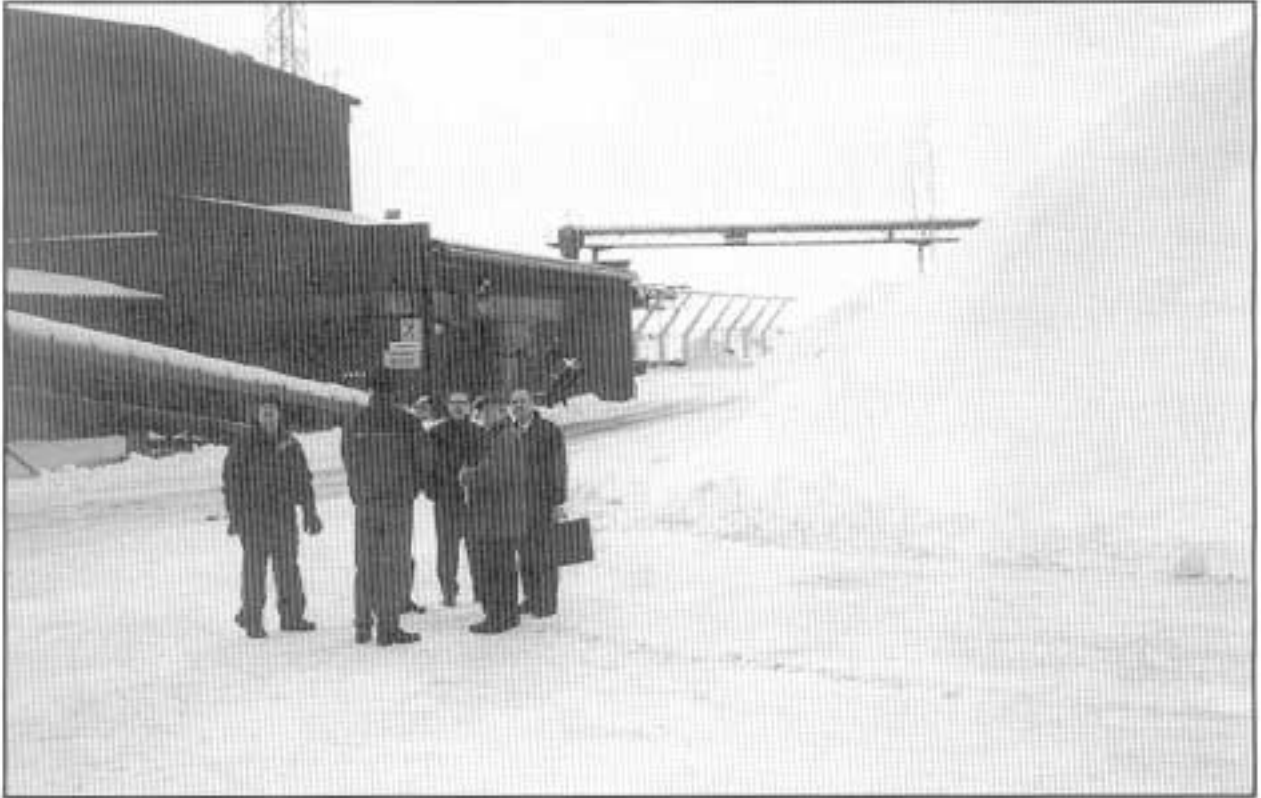
Kuva 1. Miesryhmä MN:n löytöpaikalla. Takana hakeasema, oikealla purukasa, joiden välissä olisi työkone ollut.

parikymmentä minuuttia myöhässä, minkä vuoksi hän ilmeisestikin aikoi mennä suoraan hakeaseman vieressä olevan työkoneen luo. Tällöin hän on ”oikaissut” hake- ja purukentän poikki purukasan vieritse kohti työkoneita. Kenttä oli hiekoittamaton ja siis jäinen ja liukas. Kiirehtiessään työkoneen luo kuljettaja on liukastunut ja iskenyt päänsä maahan (ks. piirros ja valokuvat).

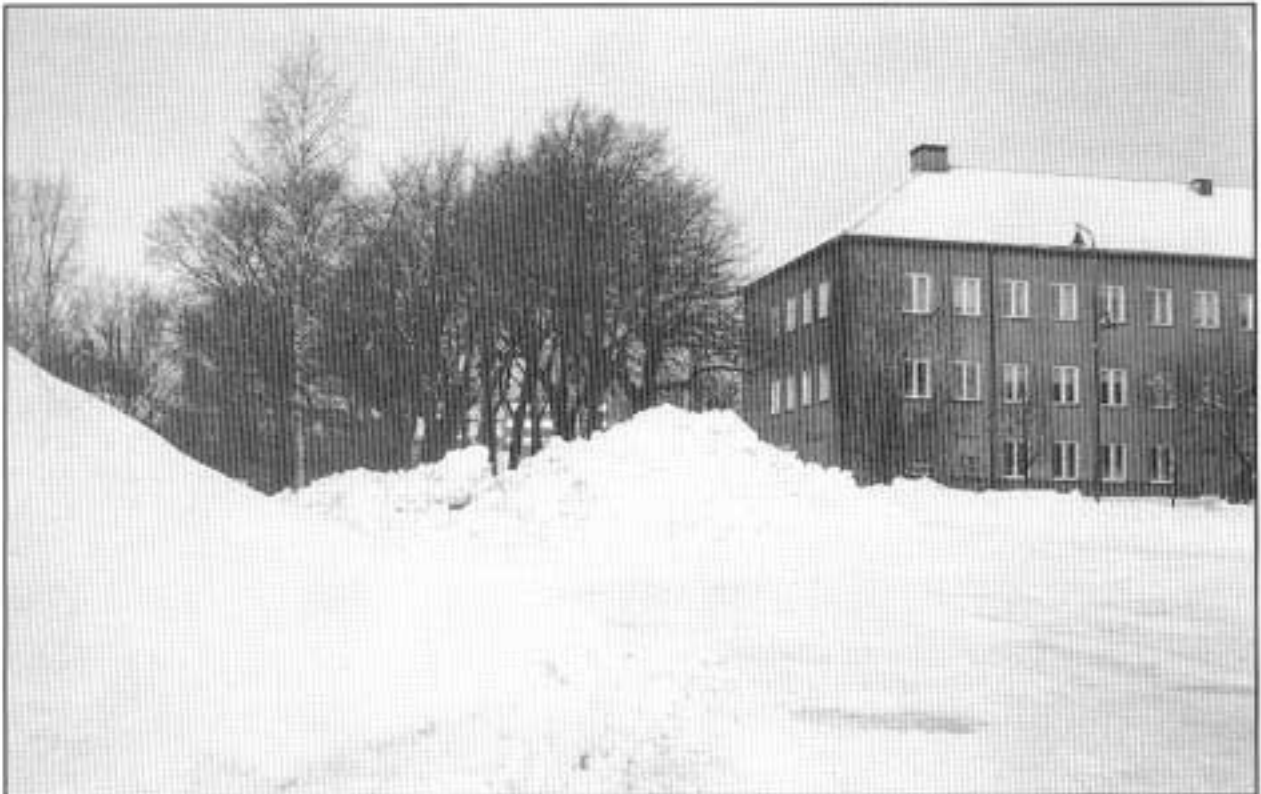
Kuva 2. NN tuli takana olevan konttorin vieritse, liukastui vasemmalla olevan purukasan kohdalla.

Hake- ja purukentän aluetta ei kuitenkaan voida hiekoittaa, koska hiekka kulkeutuisi prosessiin, jossa se aiheuttaisi häiriöitä ja vahinkoa.
