TOT-RAPORTTI

YTOT 2/02

Kenttäsiirkkeliyrittäjä joutui sirkkelin tukkipöydän kuljettamana pyörivään terään

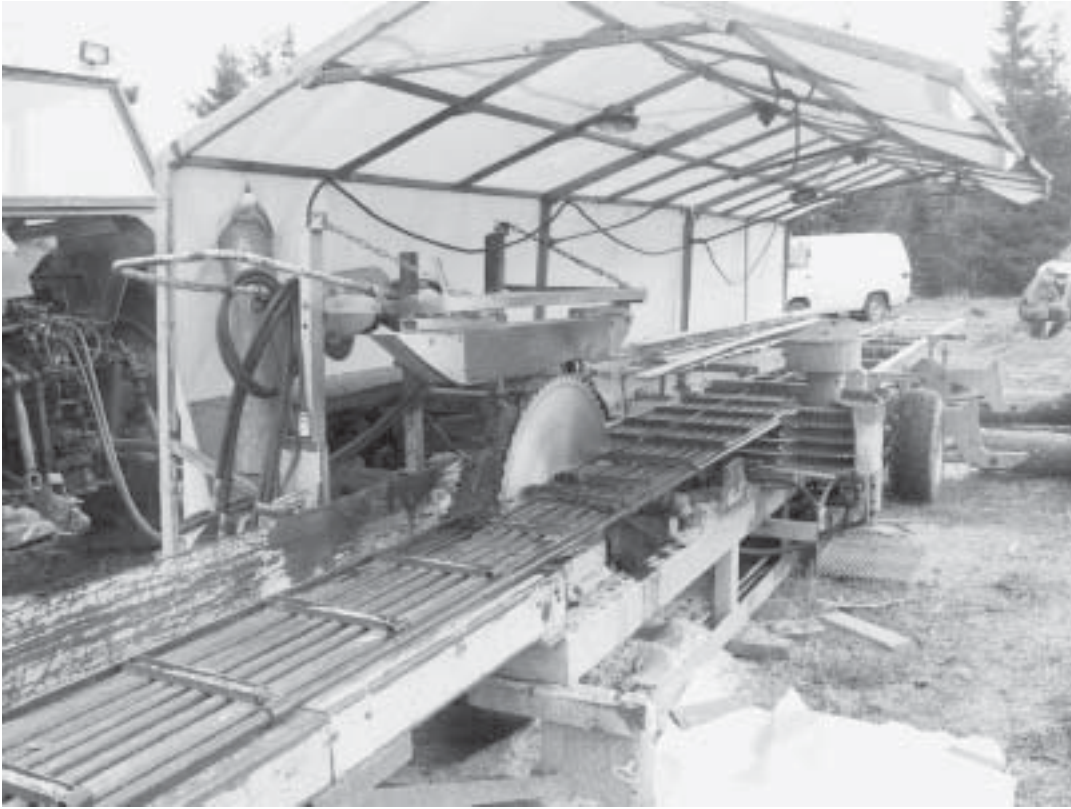
Kuva 1. Yleiskuva sirkelistä.

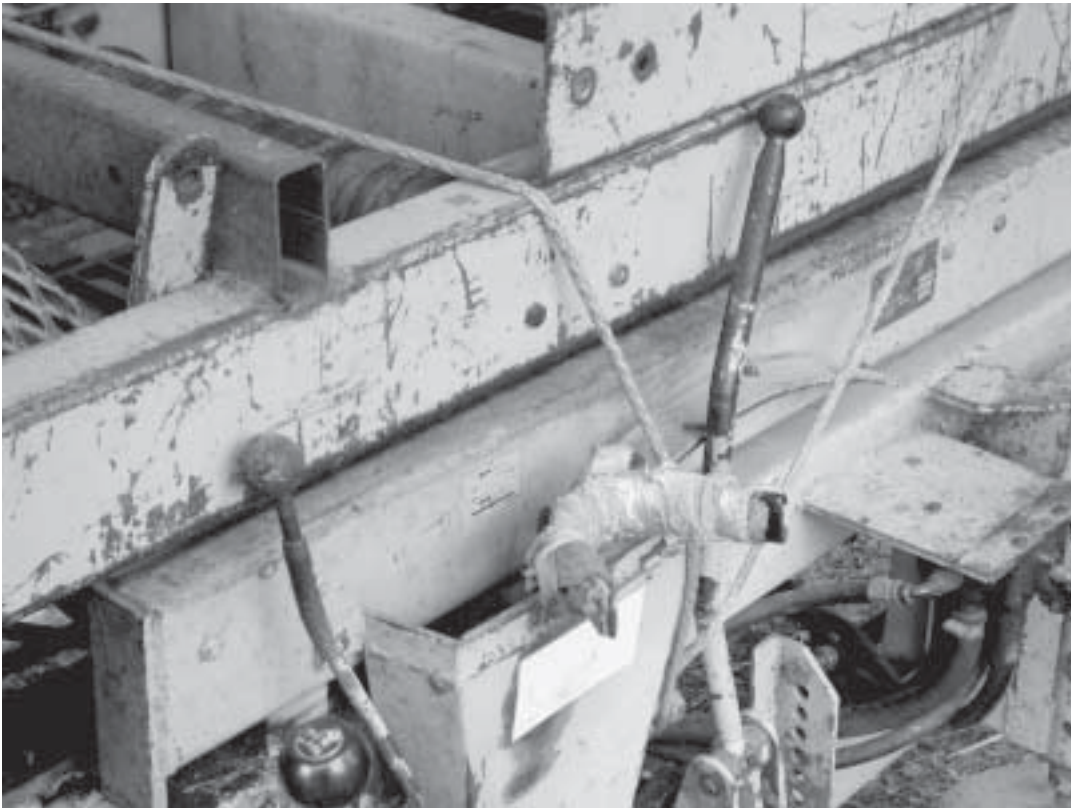
Tukkipöydän liikkeitä ohjataan vivulla, jota sahuri käyttää polvellaan. Vivulla aikaansaatu ohjaukaskäsky välitetään koneistoon vivusta lähtevällä tangolla. Tanko kulkee tukkipöydän alta lähelle venttiiliä, jota NN oli ilmeisesti kumartunut säätämään. Todennäköisesti NN on vahingossa tönäissyt kädellään tankoa tai jalallaan

Kuva 2. Sirkelin tukkipöydän liikkeitä ohjataan jalalla käytettävällä hallintalaitteella.

Siirkkelin tukkipöytää käytetään hallintalaitteella, jonka toiminnasta aiheutuu merkittäviä työturvallisuusriskejä. Vipua ei voi lukita mitenkään siten, että laitteen yllättävä käynnistyminen voitaisiin estää. Käytännössä vaara-alueella voidaan ja joudutaan suorittamaan huolto- ja kunnossapitotöitä ilman, että laitteen suojausten tasoa voitaisiin mitenkään nostaa. Siten koneen käyttäjällä ei ole turvallista pääsyä huolto- tai kunnossapitokohteisiin koneen käydessä. Tarkastettaessa ja säädettäessä koneen toimintoja siirkkeliä on kuitenkin oltava mahdollisuus käyttää säätötoimien välissä.

Sirkkelin tukkipöytä tulisi suunnitella siten, että se voidaan lukita tarvittaessa. Lukituksella tulisi voida varmistaa se, ettei pöytä lähde missään tilanteessa vahingossa liikkeelle. Koneen käynnistäminen ei saa olla mahdollista muuten kuin käyttämällä tietoisesti siihen tarkoitukseen varattua hallintaelintä. Siten tukkipöydän liikettä ohjaavien hallintalaitteiden pitäisi olla sellaisia, että laitetta ei voi käynnistää vahingossa esimerkiksi horjahtamalla päin käyttövipua. Lisäksi tukkipöydän liikettä ei saisi olla mahdollista käynnistää silloin, kun teränpainaja on auki -asennossa.

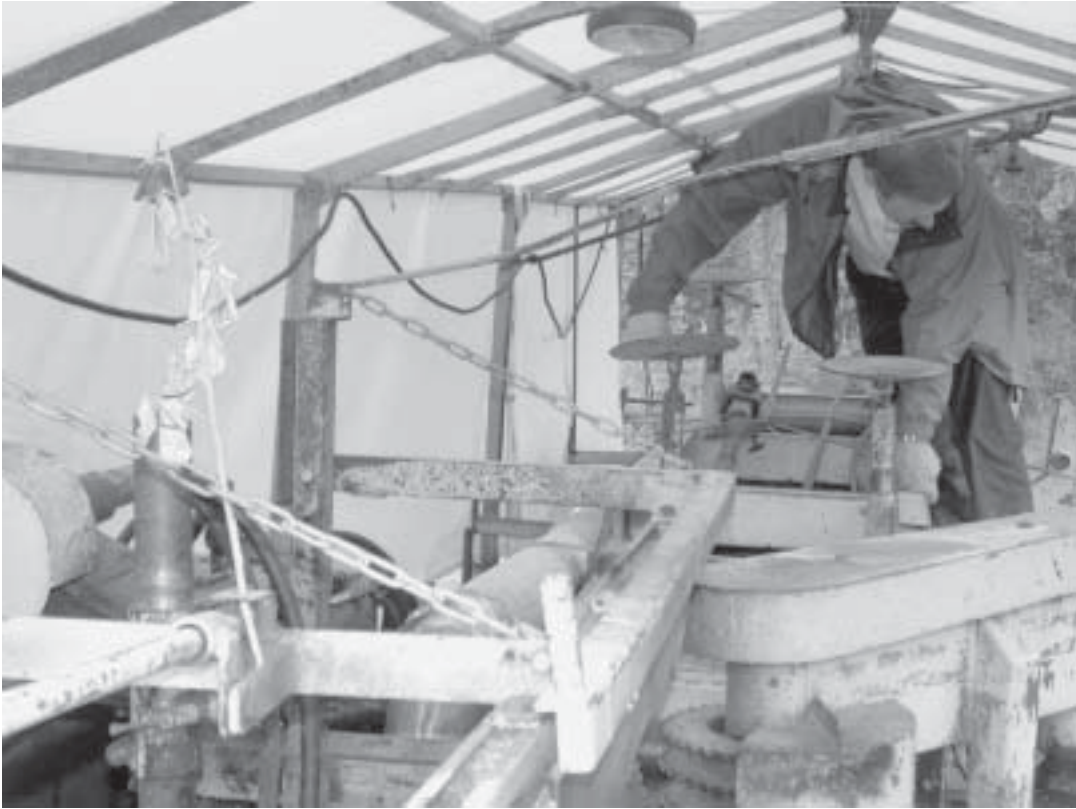
NN oli tarkastellut sirkkelin hallintalaitteita ja kokeillut laitteen eri toimintoja. Jossakin vaiheessa hän oli noussut polvilleen tukkia terään syöttävälle tukkipöydälle. Ilmeisesti NN:n tarkoituksena oli säätää hydraulijärjestelmään kuuluvaa venttiiliä, jolla säädellään tukkinostimen toimintaa. Venttiili sijaitsee sahan hallintalaitteisiin nähden tukkipöydän vastakkaisella puolella lähellä maanpintaa. Siihen ylettyy juuri ja juuri kurkottaen tukkipöydältä.

varsinaista ohjausvipua, jolloin tukkipöytä on nytkähtänyt liikkeelle. Liikkeen johdosta NN on horjahtanut selälleen, ja hänen kätensä on osunut ohjaukaskäskyn välittävään tankoon, jolloin tukkipöydän liike on jatkunut terään saakka.

Kuva 3. Todennäköisesti NN nousi sirkkelin hallintapaikalta tukkipöydän päälle säätääkseen laitteen toimintaan vaikuttavaa venttiiliä.

Inhimilliselle toiminnalle on tyypillistä normaalin huolimattomuuden lisäksi refleksinomainen toiminta ja pyrkimys tehdä määrätyt työtehtävät ”pienimmän vastuksen kautta”. Siten ”terää pelkäämätön” ammattisahuri ei kierrä sirkkelin toiselle puolelle säätääkseen venttiiliä, vaan nousee tukkipöydälle ja kurkottaa siitä venttiilille suoriutuakseen tehtävästä rivakammin.
