TOT-RAPORTTI

15/02

Metallityöntekijä putosi rakenteilla olevan teollisuusrakennuksen katolta

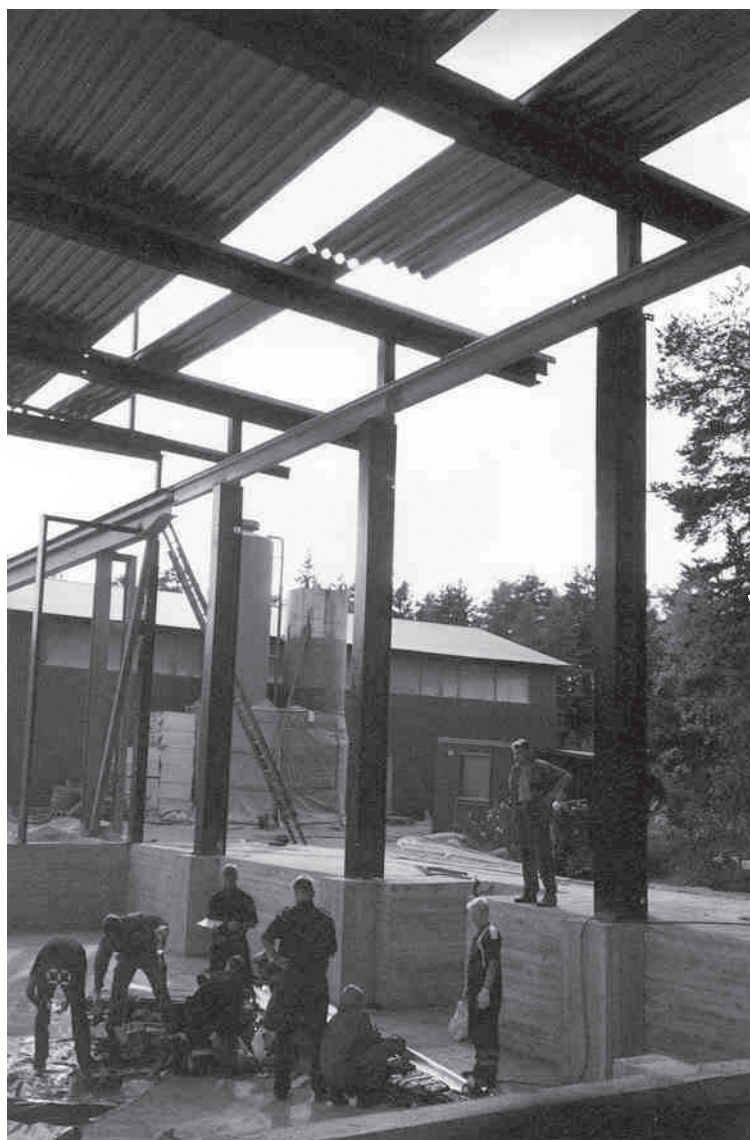
Kuva 1. Yleiskuva tapahtumapaikalta. NN astui rakenteilla olevalla katolla kiinnittämättömälle kattopellille ja putosi betonilattialle.

NN meni katolla alueelle, jota ei oltu suojattu putoamisen estävillä rakenteilla ja jossa oli kiinnittämättömiä kattopeltejä.

NN astui kiinnittämättömän kattopellin päälle, jolloin se kallistui ja NN putosi pellin kanssa alas betonilattialle.

Kattopeltejä ei tulisi jättää katolle kiinnittämättöminä. Työvuoron päätteeksi ne tulisi aina joko laskea maahan tai siirtää kiinnitettyjen peltien päälle. Varomattomasti katolla liikkuva saattaa astua kiinnittämättömälle pellille. Ilman turvavaljaita tällainen tilanne johtaa väistämättä putoamiseen.
