# Työpaikkaonnettomuuksien tutkinta (TOT)

**23/94**

## Metalliromutus

Levyseppä sai vakavia palovammoja  
teräsromun paloittelun yhteydessä

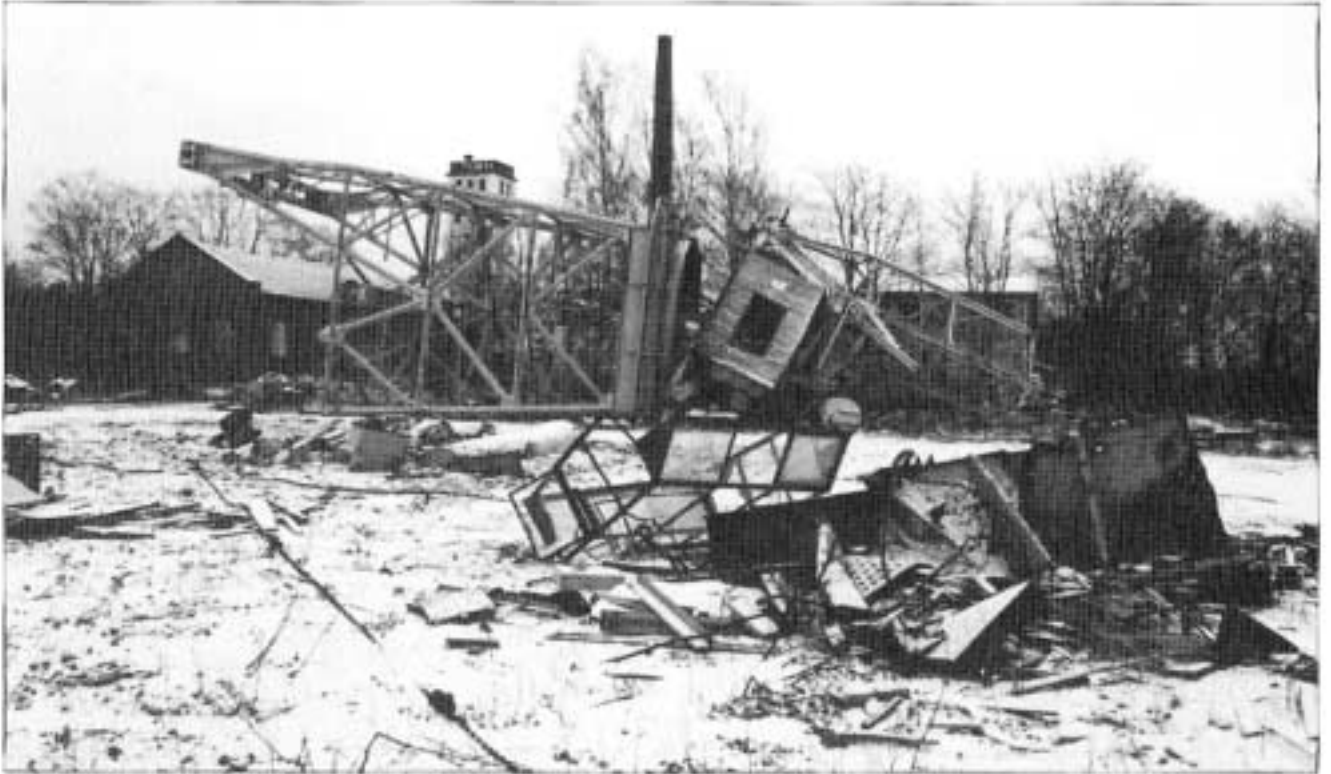
Kuva 1. Pärkutyömaa.

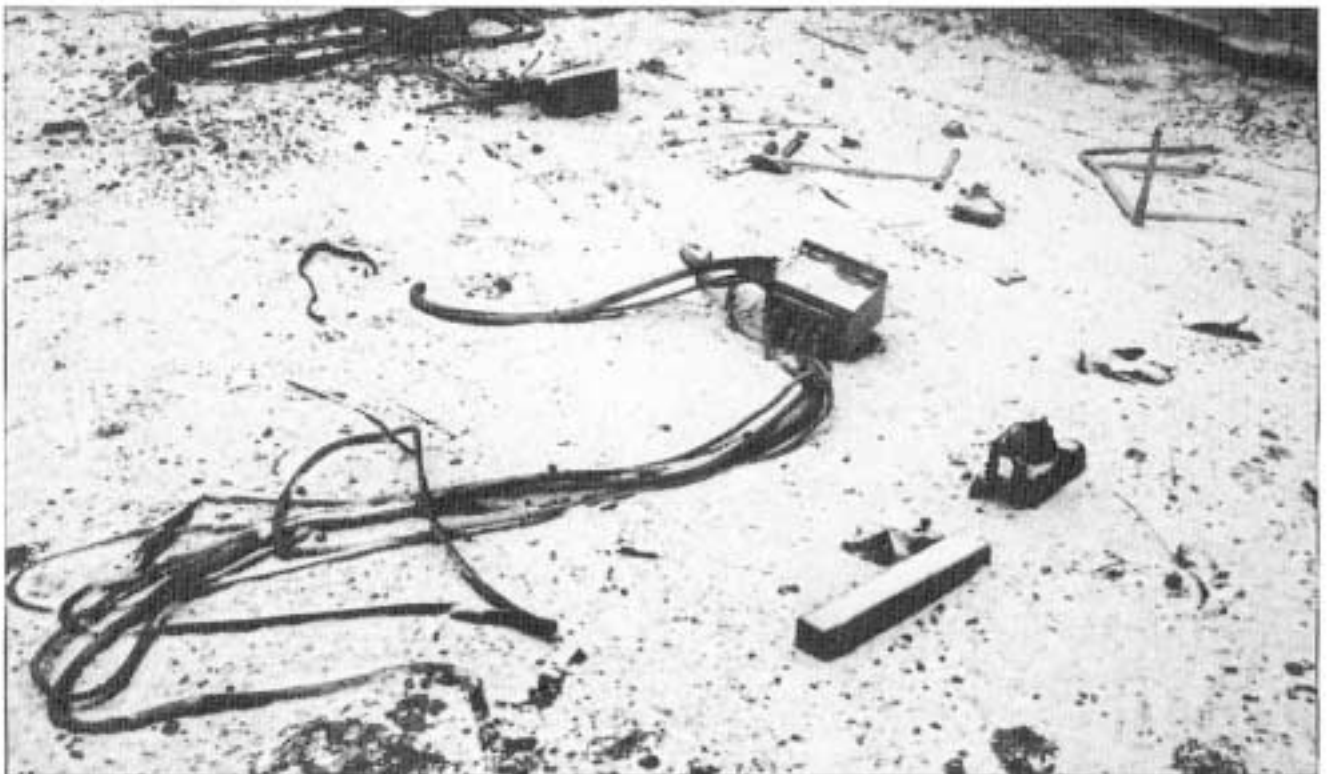
Kuva 2. Purettuja kaapeleita.
