1/94 Työnjohtaja puristui hydraulitoimisesti alaslaskeutuneen hirsien työstökoneeseen liittyneen laitteen ja koneen rungon väliin

## **työpaikkaonnettomuuksien tutkinta (TOT)**

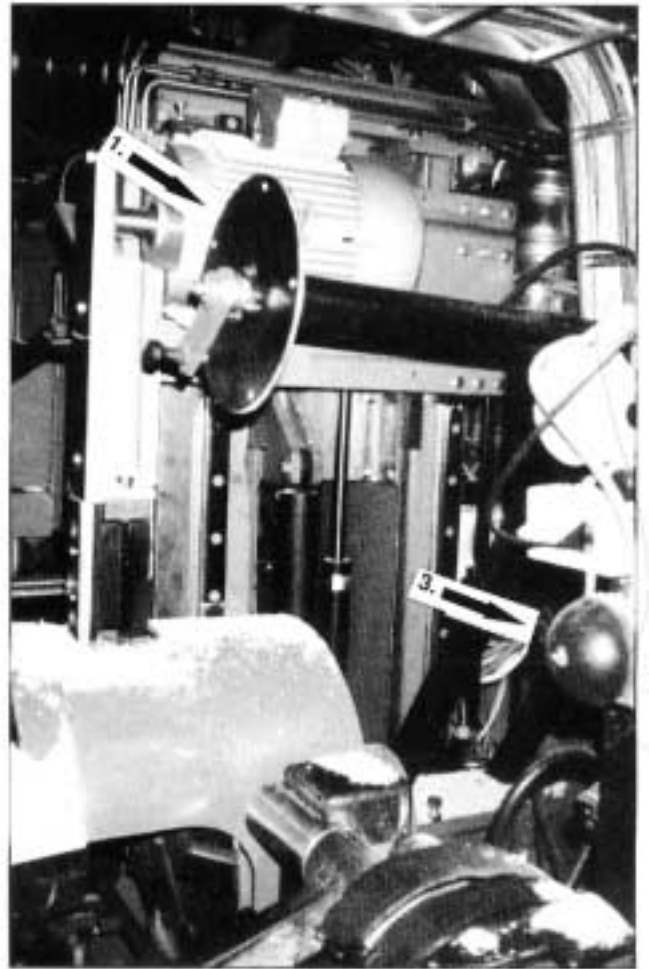
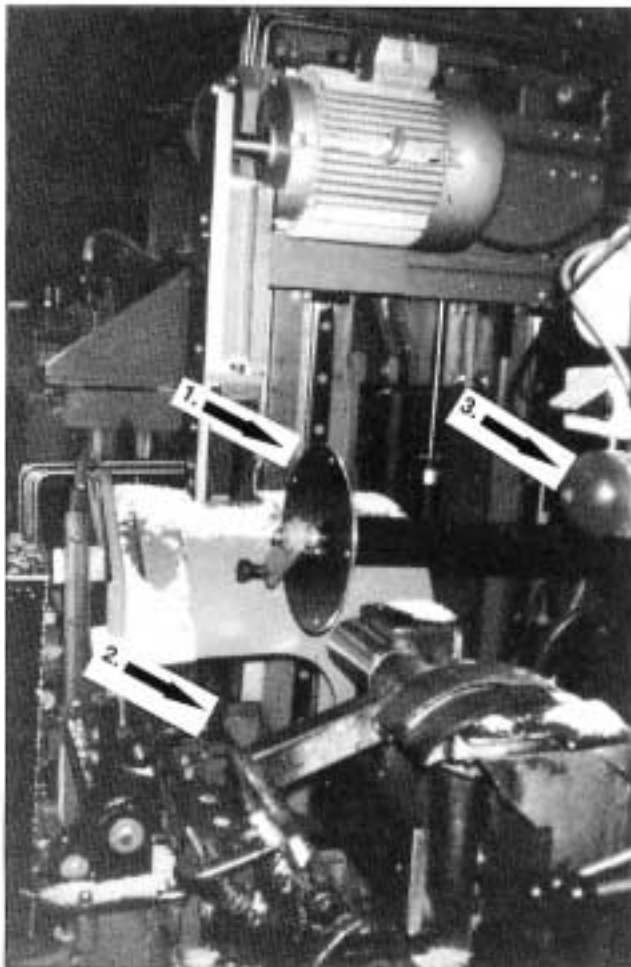
**Kuvat 1 ja 2:**

**1. Käsinsäädön säätöpyörä (kuvas-  
sa 2 ala-asennossa).**

**2. Pielityöstöterän aukko.**

**3. Häätäpysäyttimen painike.**

Laskettaessa pielityöstöterää laskeutuu myös käsinsäädön säätöpyörä. Vaikka N.N tunsi tämän toiminnon muista vastaavista hirrentyöstökoneista sekä myös tämän laitteen koekäytön ja säätöjen yhteydestä, ei N.N tässä tapauksessa yhdistänyt säätöpyörän laskeutumista terän laskeutumiseen kuten ei myöskään ylityönjohtaja K.K.

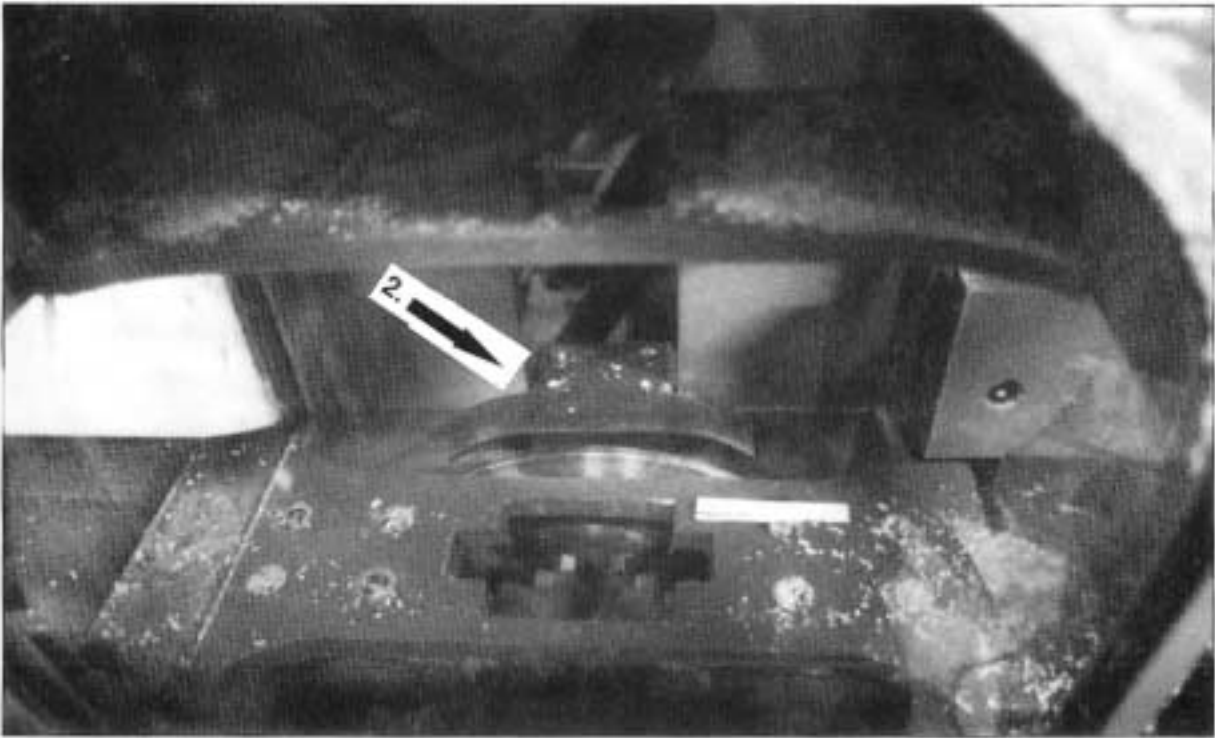
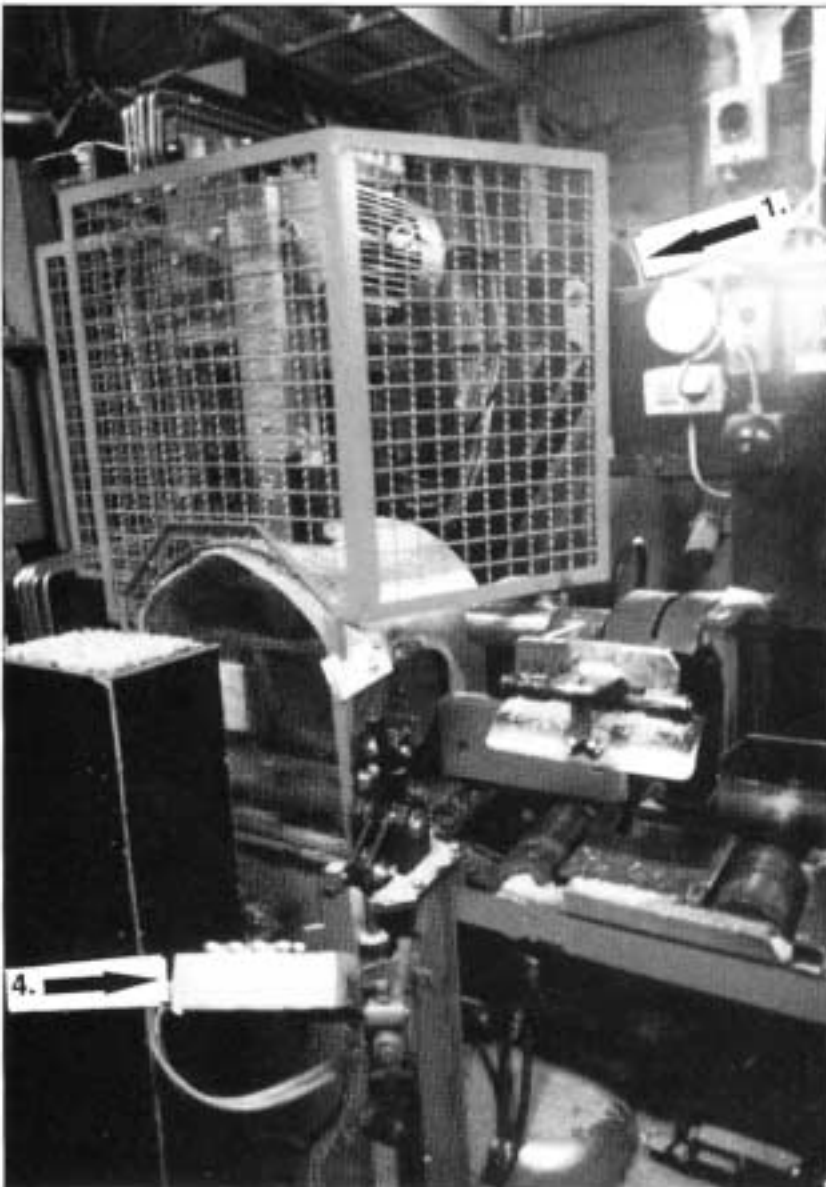
Kuvat 3 ja 4:  
Suojukset asennettuina  
(kohdat 1 ja 2).

Ohjaukspainikkeet  
(kohta 4).

Suojuksia ei suunniteltu eikä valmistettu koneen suunnittelun yhteydessä. Suojuksista ei ollut mitään mainintaa tilausdokumenteissa. Kerrotun mukaan, koska työstökone asennettiin jo toimivaan linjaan, oli suullisesti sovittu suojuksien suunnittelusta koneen asennuksen yhteydessä ja niiden valmistamisesta paikan päällä. Näin ilmeisesti oli meneteltävä koko yksikköä peittävien, häkkimäisten suojusten osalta. Kuitenkin kysymyksessä oleva teränsuojus olisi voitu suunnitella ja asentaa laitteen valmistuksen yhteydessä, koska sen mitoitus ei mitenkään riippunut työstölinjan muista yksiköistä.

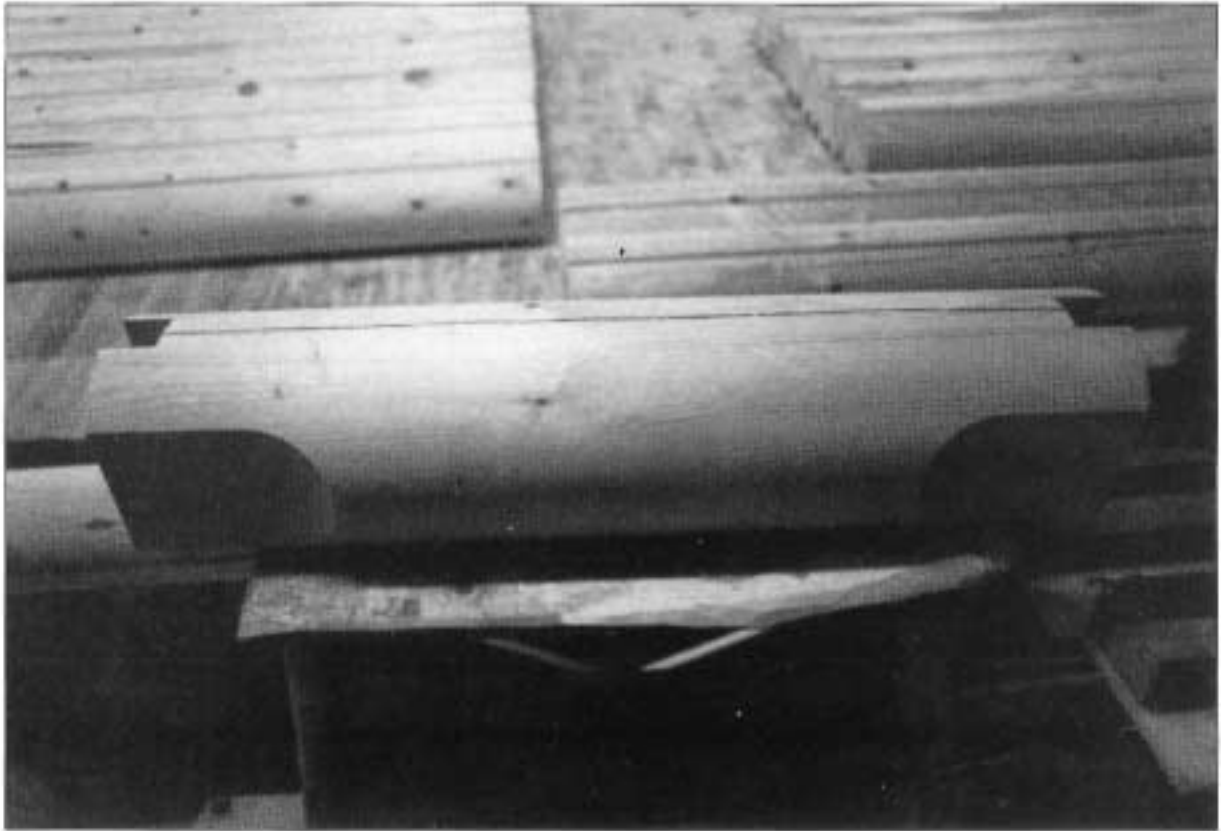
Kuva 5: Työstetyt pielilovet.

Pielityöstökone oli uusi laite, suunniteltu yhdessä valmistajan kanssa osaksi toimivaa hirsien työstölinjaa. Kone työstää pielisyyvennykset ovi- ja vastaaviin aukkoihin päättyviin hirsisiin, jotta pielilaudat saadaan upotettua hirren pinnan tasoon (kts. kuva 5).

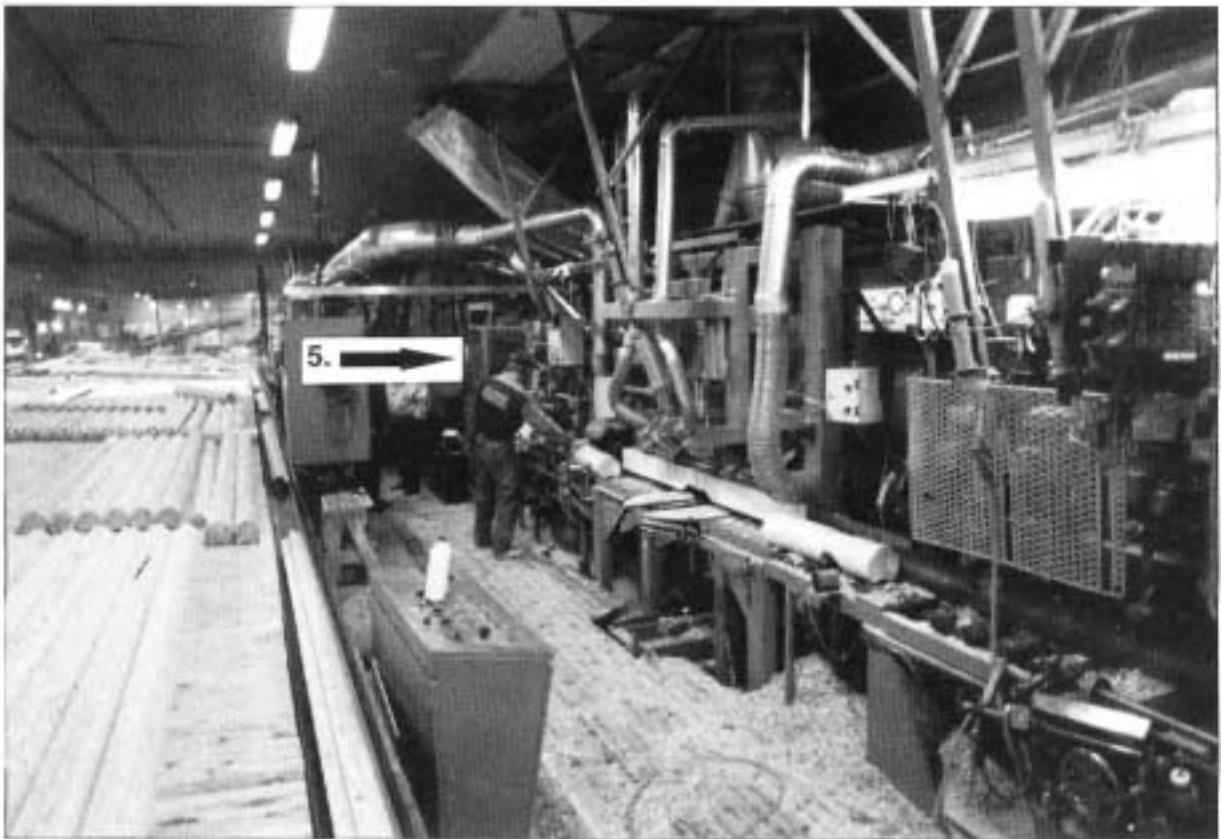
Kuva 6: Yleisnäkymä linjasta.  
Pielityöstökone (kohta 5).

N.N suoritti mittauksia käyttöpuolella, koska linjan taakse oli vaikea päästä tilanahtauden takia (kuva 6).

Uusia koneita linjoihin sijoitettaessa tulee huomioida koneiden huollosta ja korjauksesta johtuva tilantarve.
