TAPATURMAVAKUUTUSLAITOSTEN LIITTO

14.94 Liikenteen ohjaaja jäi asfaltointityön valmistelun yhteydessä kuorma-auton perävaunun etummaisten paripyörien alle

työpaikkaonnettomuuksien tutkinta (TOT)

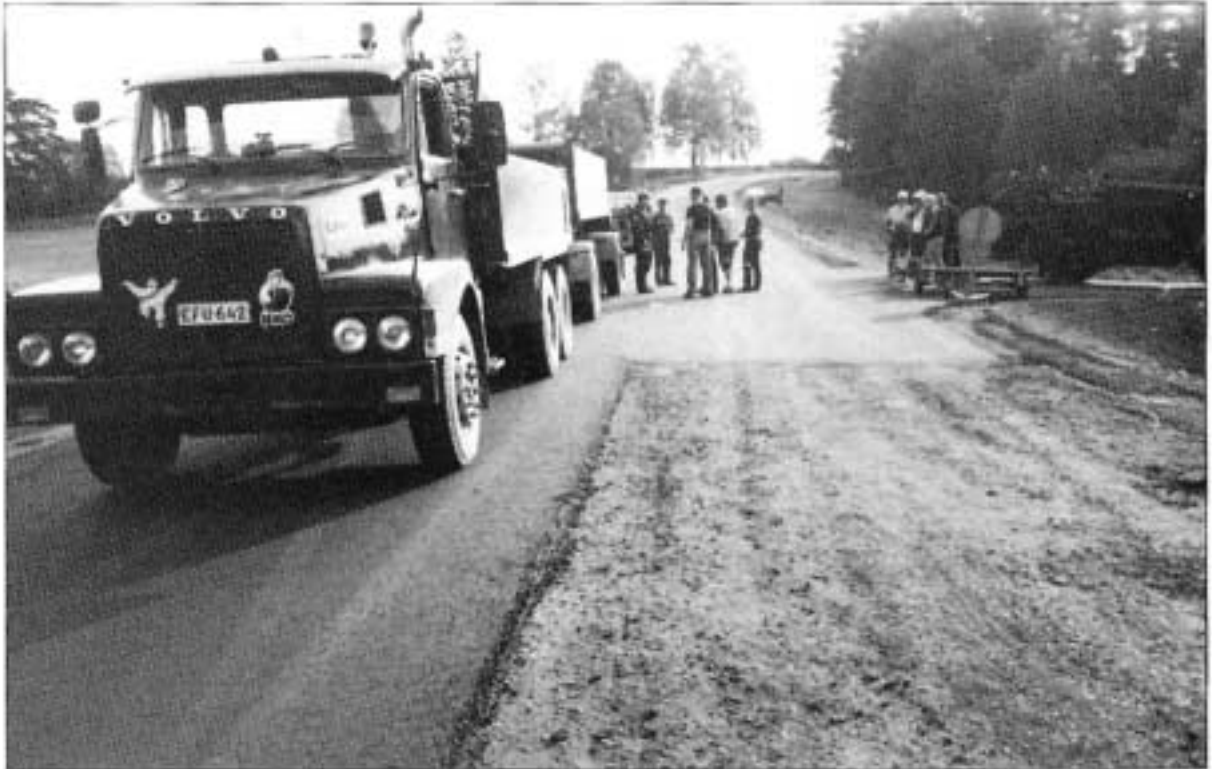
Kuva 1. Tapahtumapaikka kuvattuna valtatie 5:n suunnasta.

Kuorma-auton perävaunu oli kulkenut N.N:n ala- ja keskivartalon ylitse. Hän menehtyi välittömästi onnettomuudessa saamiinsa vammoihin (piirros, kuvat 1-2).

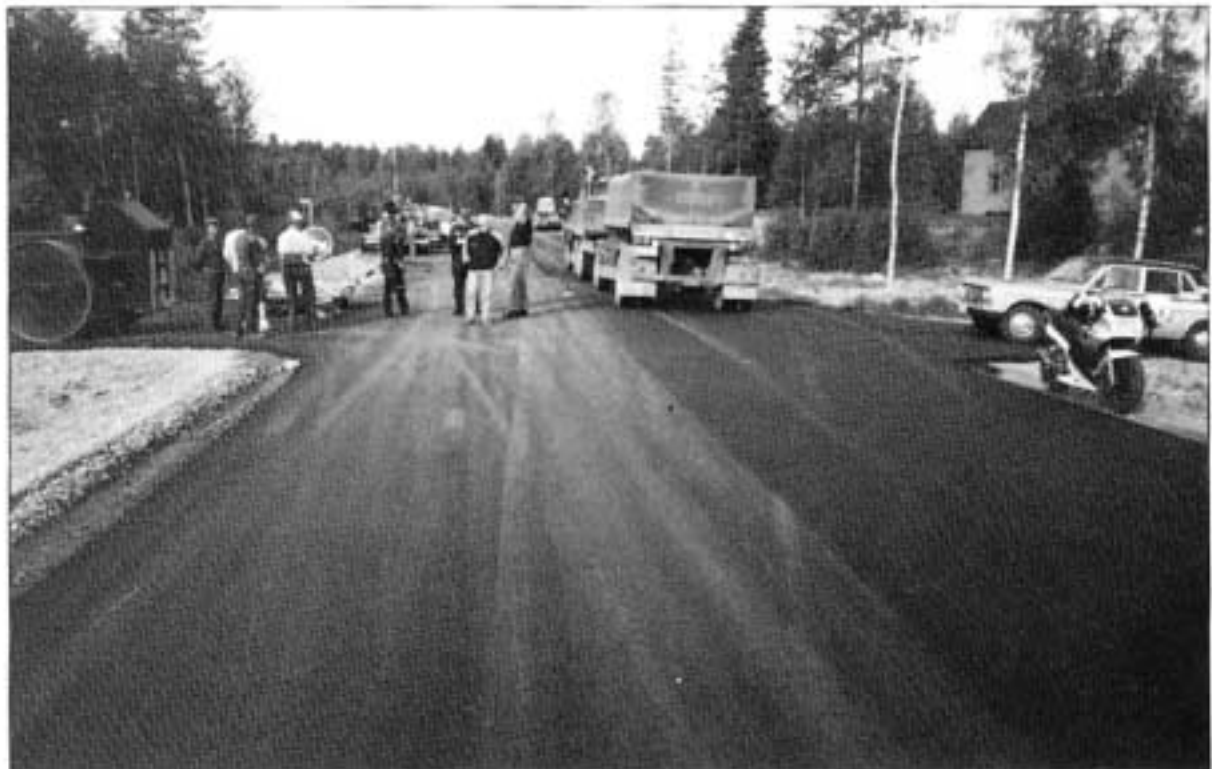
Kuva 2. Tapahtumapaikka kuvattuna T:n suunnasta tultaessa.

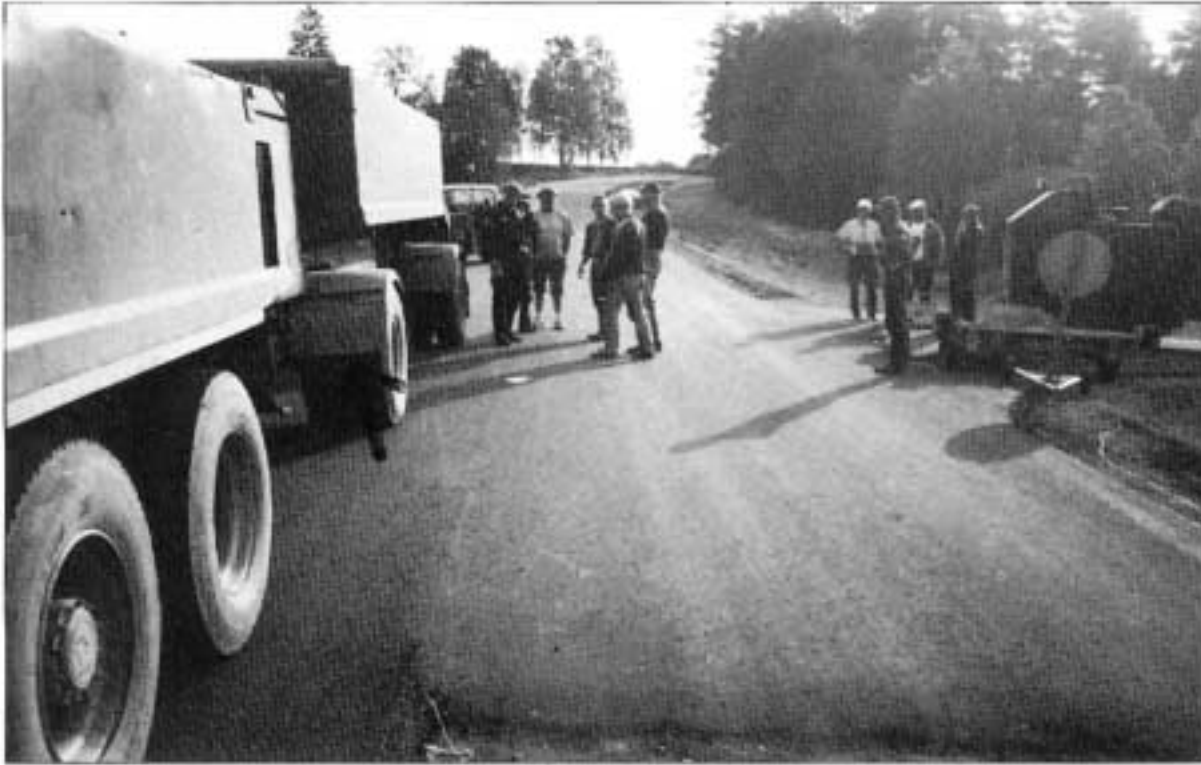
Saatujen tapahtumatietojen ja N.N:n selässä olleesta repussa olevien vaurioiden mukaan on todennäköistä, että N.N oli kuorma-auton lähtiessä liikkeelle ilmeisesti tarttunut repun alaosasta kiinni kuorma-auton perävaunun vasemman etupyöräparin lokasuojan ulkoreunaan ja horjahtanut pyöräparin alle. Lokasuojan

etuosassa oli nähtävillä tuoreita hankausjälkiä (kuvat 3-4).

Kuva 3. Perävaunun vasemman etupyöräparin kurakaari, jonka etureunassa nuolen osoittamassa kohdassa tuore hankausjälki.

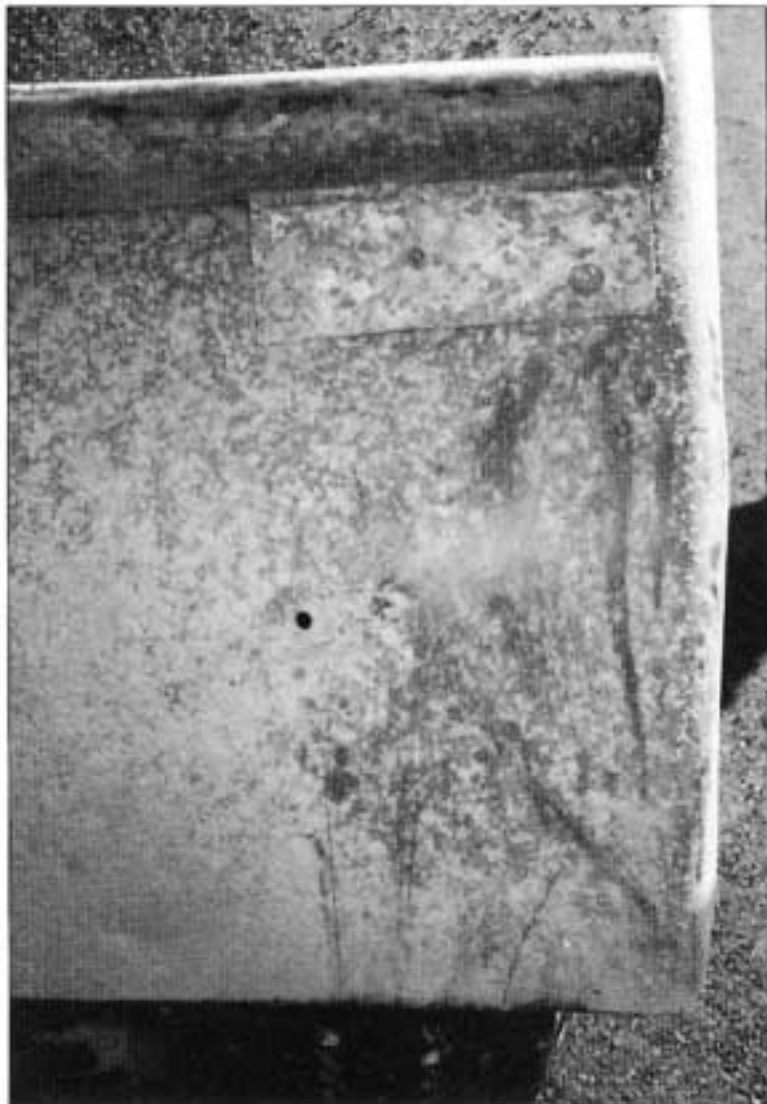
Kuva 4. Em. hankausjälki kuvattuna läheltä.
