TOT-RAPORTTI

15/03

Työharjoittelija kuoli sähköiskuun

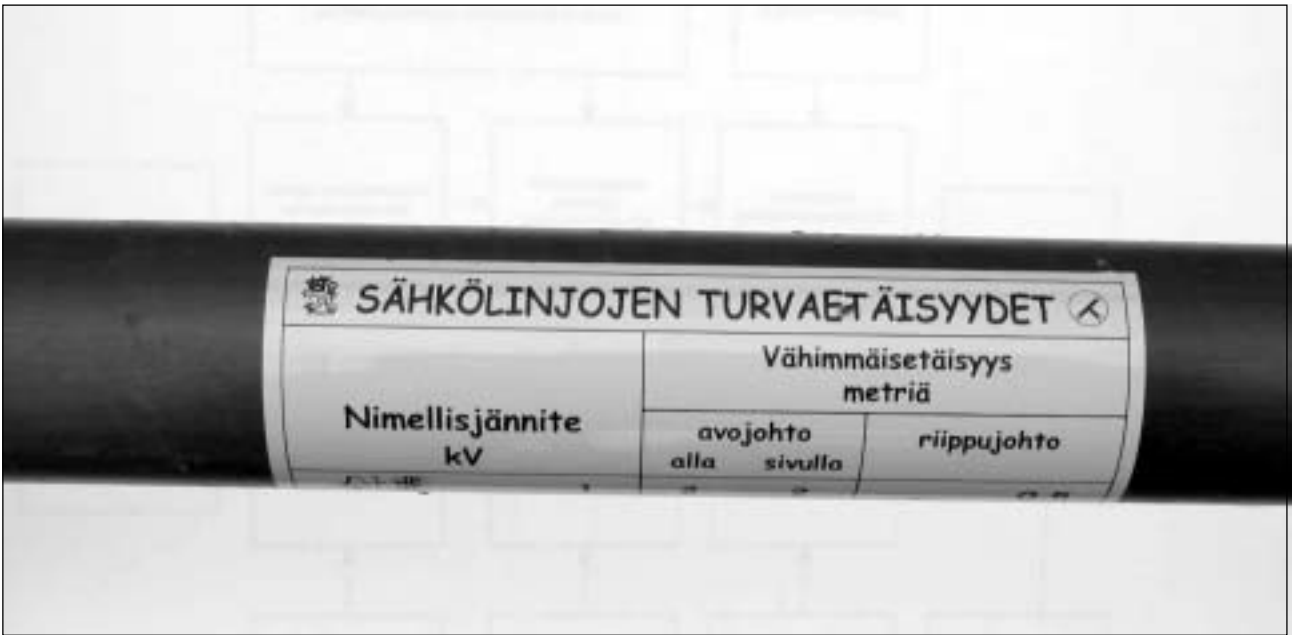
NN ja MM kokosivat kaksi metriä korkean rakennustelineen. Tämän jälkeen NN kokosi oma-aloitteisesti hiilikuidusta valmistetun näytteenottovarren 12 m:n pituiseksi (2m+2m+4m+4m, paino 4,5 kg). Näytteenottovarren päässä oli narulla toimiva leikkuri. Näytteenottovarren taipuisan rakenteen takia sitä piti pitää näytteidenoton ajan sekä myös siirrettäessä paikasta toiseen pystyasennossa. Varressa oli varoitustarra, jossa varoitettiin il-

majohdoista ja esitettiin turvaetäisyydet ilmajohtoihin (Kuva 1).

Kuva 1. Näytteenottovarressa oleva varoitustarra.

Näytteenottovarren jokaisessa erillisessä kappaleessa tulee olla varoitustarra avoimista ilmajohdoista. Tarroissa tulee olla turvaetäisyytenä 25 m.

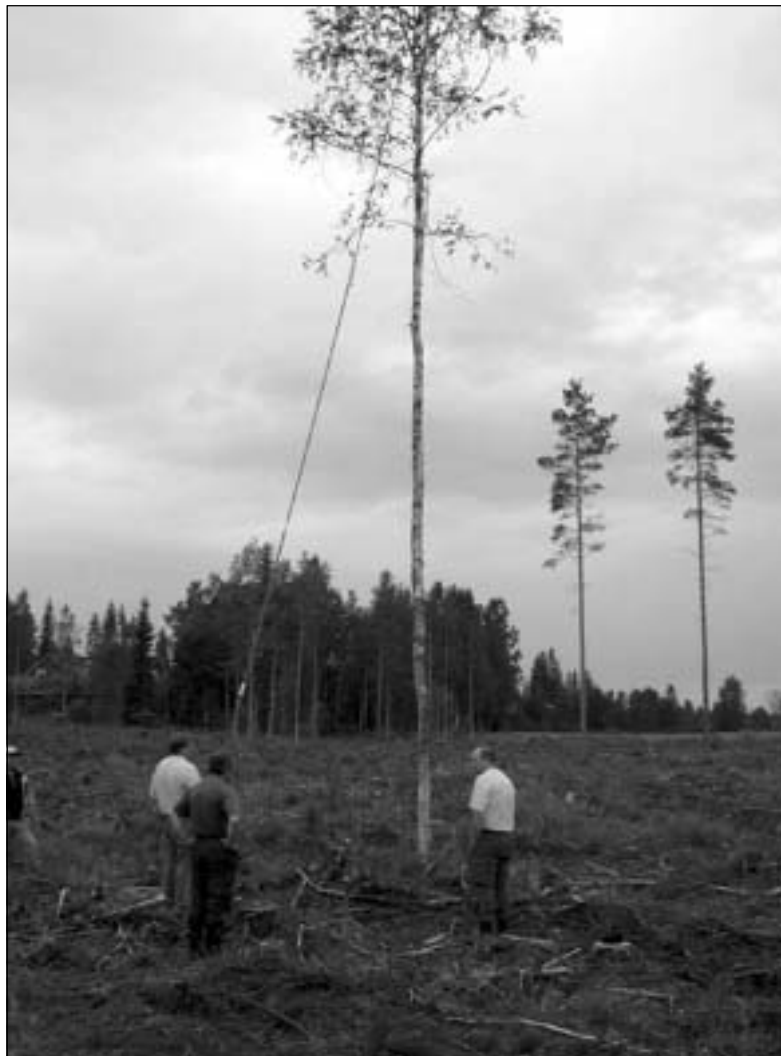
Kuva 2. Lavastettu kuva näytteenotosta 12 m pitkällä varrella.

NN ehti irrottaa neljästä koivusta lehtinäytteitä (Kuva 2). MM kuvasi kameralla työtä. Viimeisen kuvan MM otti kolme minuuttia ennen tapaturmaa. Koivu, josta NN otti viimeksi näytteen, oli 11 m:n päässä ilmajohtoista (Kuva 3). Kuvien perusteella NN oli tuolloin kasvot ilmajohtoihin päin. Maastossa oli edellisen talven hakkuujätteitä (Kuva 4). Molemmat sähköpylväät olivat tällä kohtaa n. 30 m:n päässä vasemmalla ja oikealla. Ilmajohdojen alla oleva metsäaukea oli n. kuusi metriä leveä ja siinä oli miehenkorkuista vesakkoa.

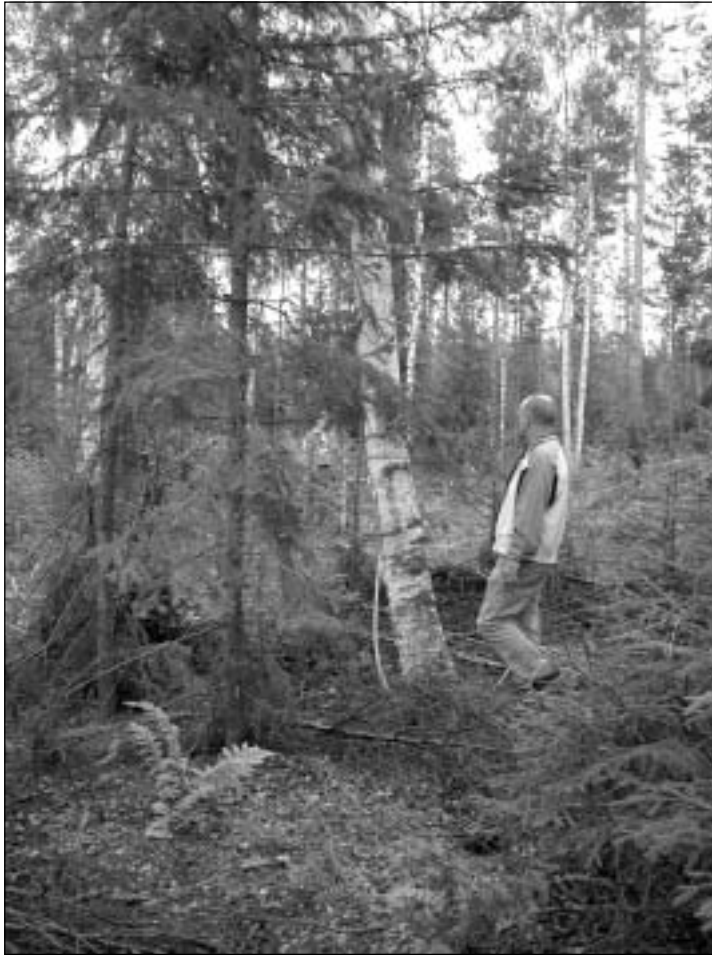
Kuva 3. Viimeinen koivu, josta NN otti näytteet. Tämän jälkeen hän suuntasi kulkunsa taustalla olevia koivuja kohden ilmajohtojen alitse. Tältä kohdalta ilmajohtoja oli vaikea havaita.

Koe- ja näytteenottoaluetta ei tulisi perustaa avointen ilmajohtojen viereen. Mikäli koe- tai näytteenottoalueella sijaitsee avoin ilmajohto (sähkölinja), lähimmän näytteenottopuun tulee olla vähintään 25 m:n päässä ilmajohdoista.

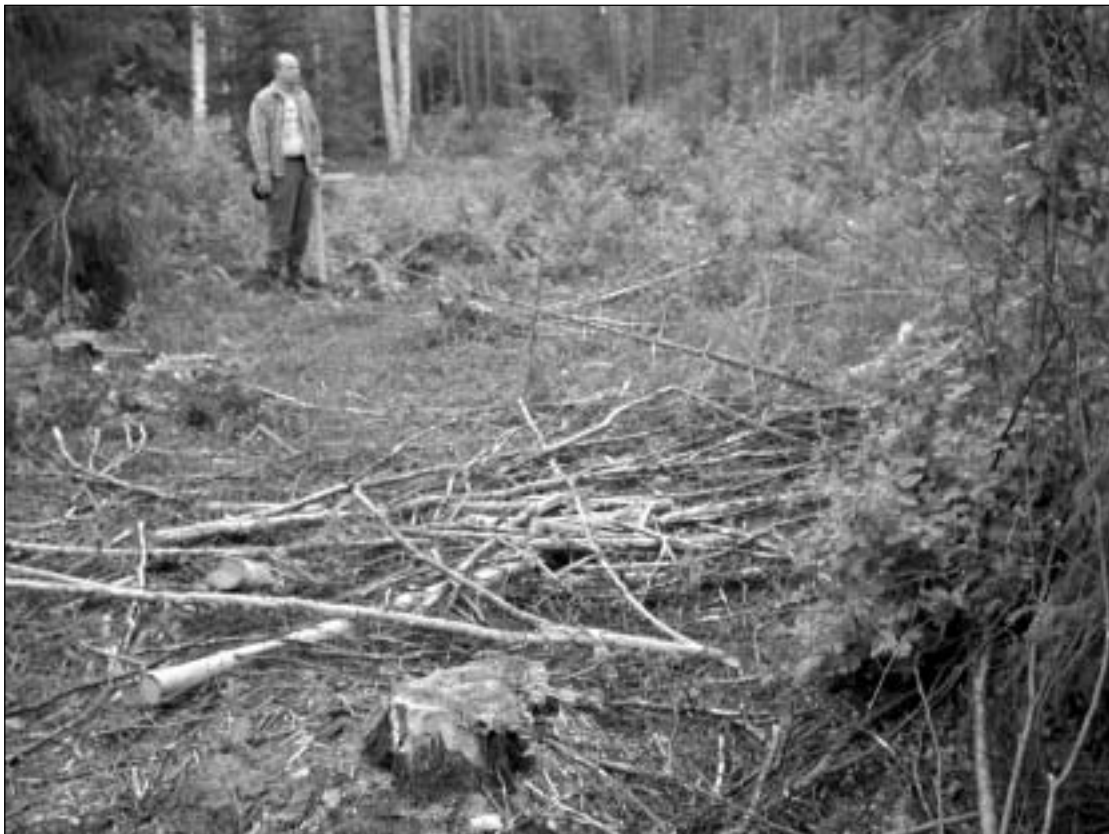
Kuva 4. Edellisen talven hakkuujäljet, joiden yli NN joutui kävelemään. NN sai sähköiskun kuvassa olevan henkilön kohdalla.

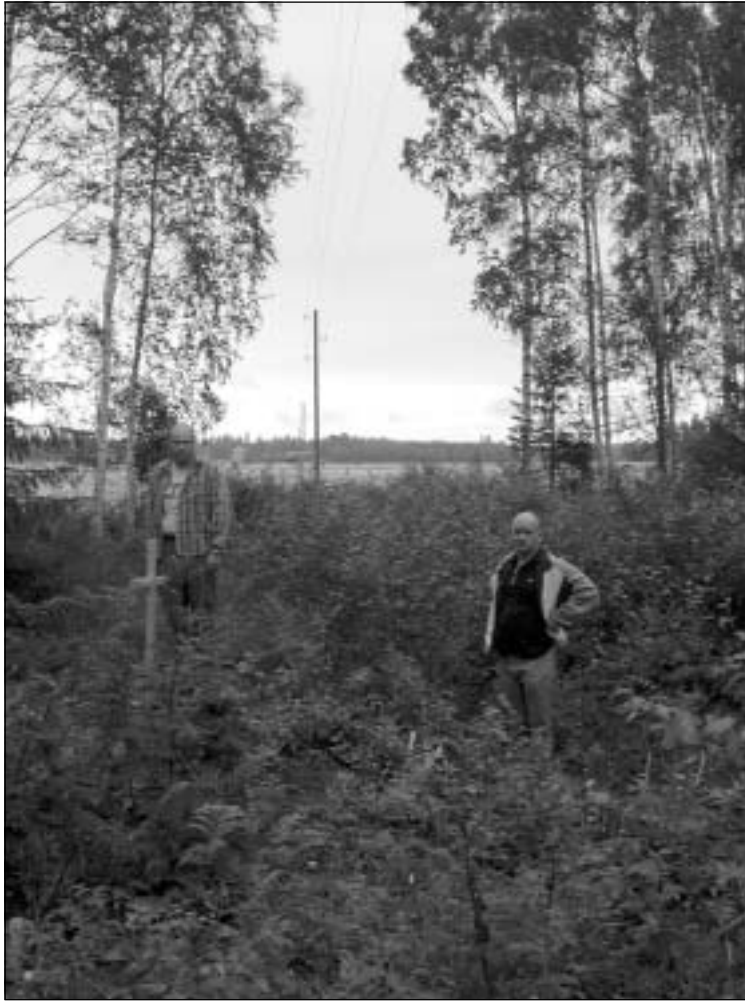
Klo 11.00 NN:n kannattelema näytteenottovarsi osui seitsemän metrin korkeudessa olleeseen ilmajohtoon. NN oli tuolloin noin kahden metrin päässä ilmajohtosta ja kolmen met-

rin päässä hänen edessään olleesta ojasta (Kuva 5). MM oli NN:ään nähden selin ja kuuli pamahduksen. NN sai voimakkaan sähköiskun.

Ilmajohdon alla NN olisi joutunut ylittämään matalan ojan. NN saattoi kiinnittää huomionsa ojan ylittämiseen ja mahdollisesti sen takia unohti ilmajohdot. On tietenkin myös mahdollista, että NN ei edes havainnut edessä ollutta ilmajohtoa.

Kuva 5. Kuva ilmajohtojen alta. NN sai sähköiskun kuvassa vasemmalla olevan henkilön kohdalla. Kuvassa oikealla seisova henkilö seisoo ojan pohjalla.

Mikäli joudutaan kulkemaan avoimen ilmajohdon alitse, on näytteenottovarsi aina purettava ja varren osia tulee kantaa aina vaakatasossa lähellä maan pintaa. Samaa menettelyä tulee käyttää siirrettäessä vartta auton ja näytteenottopaikan välillä.
