TOT-RAPORTTI

27/03

Porari putosi hissikuiluun

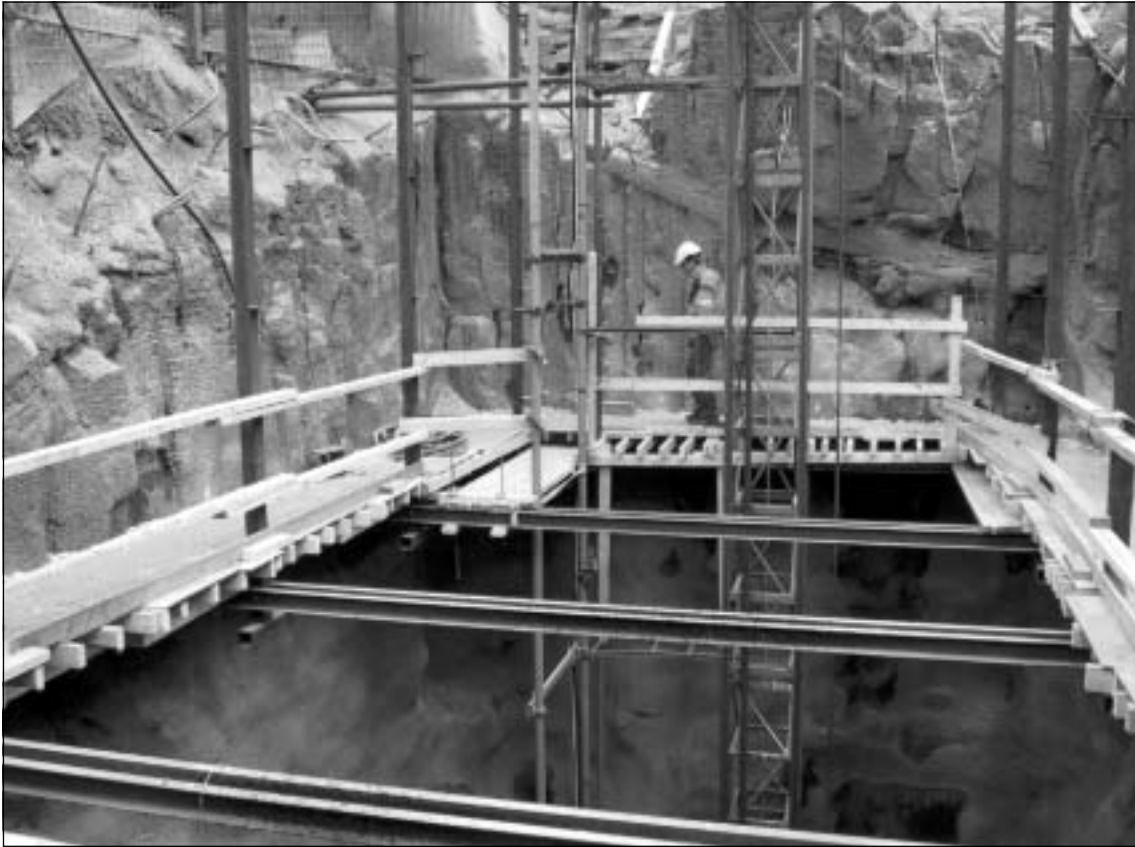
Kuva 1. Yleiskuva tapahtumapaikalta työmaahissin puoleisesta päädyistä.

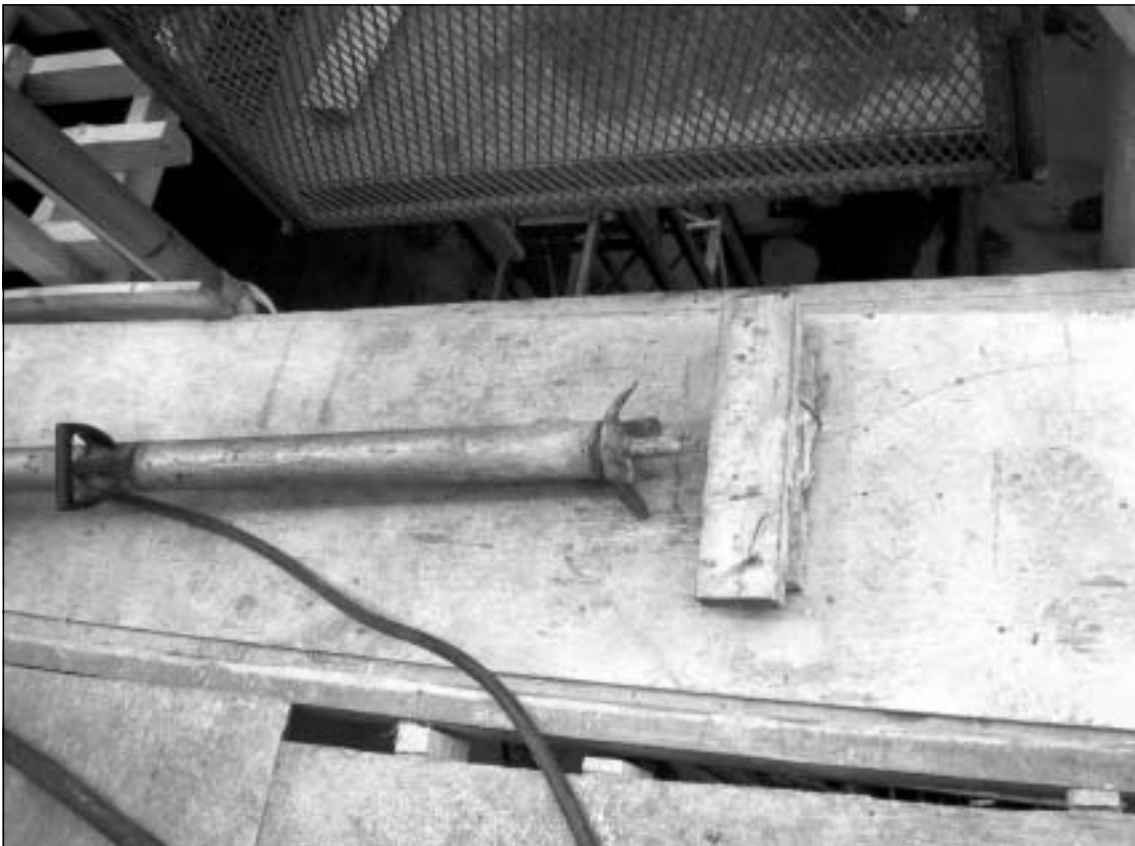
NN porasi ylätasolla reikiä härkäkoneella, kun betonimuotteja purkamaan menevä elementti-asettaja pyysi häntä alatasolle noin 10 minuutin kuluttua. NN jatkoi poraamista härkäkoneella, jonka kiinnipitokahva oli murtunut jo aiemmin yöllä tai murtui NN:n käytössä. Ilmeisesti tämän johdosta hän itsenäisesti päätti porata ylätasolla vielä reiän polvisyöttökoneella. NN naulasi kaksi lankkua poikittain kiinni kulkutason pintana olevaan vanerilevyyn polvisyöttö-

koneen jalan tueksi. Hän siis tuki koneen syöttöjalan osittain kiinnittämättömään kulkutasoon, jolla myös itse työskenteli. Kulkutason kiinnitys oli suunniteltu työmaahissistä työskentelytasolle siirtymiseen, mutta sitä ei ollut suunniteltu työskentelytasoksi tai kestävään polvisyöttölaitteen kaltaisen porakoneen käyttöä kulkutasolta käsin.

NN jatkoi poraustyötä ylätasolla polvisyöttökoneella, mikä oli vastoin työnjohdon ohjeita. Oma-aloitteisena ja ripeänä työntekijänä NN ei halunnut odotella toimeentomana siirtymistä alemmalle tasolle. Tilan ahtauden vuoksi polvisyöttökoneen syöttöjalkaa ei voinut tukea ylätasolla kyseisessä porauskohdassa kuilun seinämään tai rakennusmuottiin. Tukiessaan koneen syöttöjalan naulaamaansa tukipuuta vasten NN ei huomannut, ettei kulkutason liikettä kuilun suuntaan estä mikään.

Kuva 2. NN nautasi kaksi lankkua poikittain kiinni kulkutason pintana olevaan vanerilevyyn polvisyöttökoneen jalan tueksi.

Polvisyöttö -periaatteella toimiva pora tulee aina tukea kiviseinään, maahan tms. kiinteään rakenteeseen. Sitä ei missään tilanteessa saa tukea työtasoon tai telineeseen.

Työtasot on suunniteltava siten, että otetaan huomioon työtasoilla työskentelystä ja työvälineistä johtuvat tekijät.

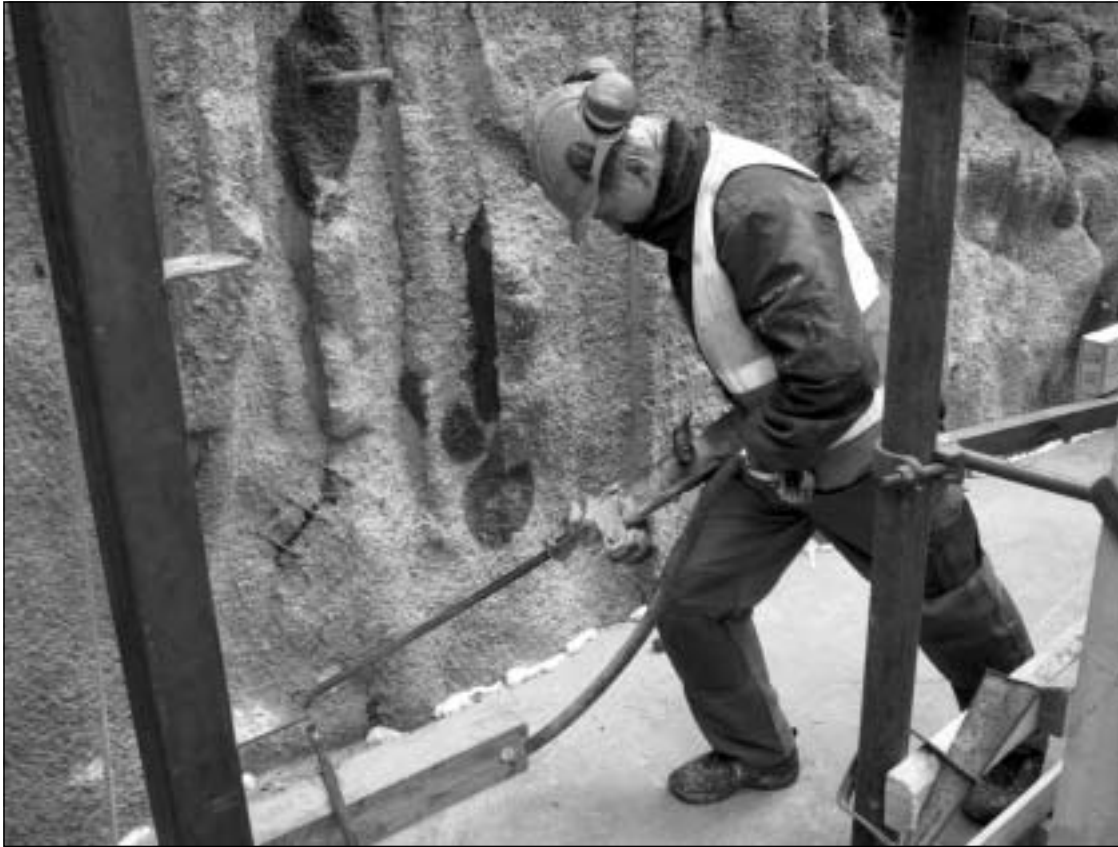
Käynnistettyään koneen NN alkoi ohjata terää paikkaan, johon reikä oli tarkoitus porata. Terän osuttua seinään NN todennäköisesti säätää pneumaattisesti toimivan koneen toimintaa ohjaavaa venttiiliä, jolloin koneen syöttöjalkaan kohdistuva paine kasvoi nopeasti ja yllättäen. Tällöin koneen jalkaan kohdistui hetkellisesti merkittävä voima, joka riitti tönäisemään kyseiseen suuntaan nähden kiinnittämättömän ja tukemattoman kulkualustan pois paikoiltaan.

Polvisyöttökoneen ja syöttöjalan toimintaa ohjaavan venttiilin säätäminen vaatii erityistä tarkkuutta. NN:n työtovereiden mukaan venttiili saattaa pakkassäällä porausta aloitettaessa päästää painetta syöttöjalkaan epätasaisesti, mistä aiheutuu poran äkkinäiset liikkeet.

Kuva 3. Reiän poraus polvisyöttökoneella.

Työssä käytettävien koneiden ja laitteiden hallintalaitteet tulisi suunnitella sellaisiksi, että koneen toimintojen säätö ja ohjaaminen olisi mahdollisimman vaivatonta, joustavaa ja tarkkaa.
