# TOT-RAPORTTI

9/06

## Hiekkapuhaltaja putosi kaiteettomalta rautatiesillalta

# TOT 9/06

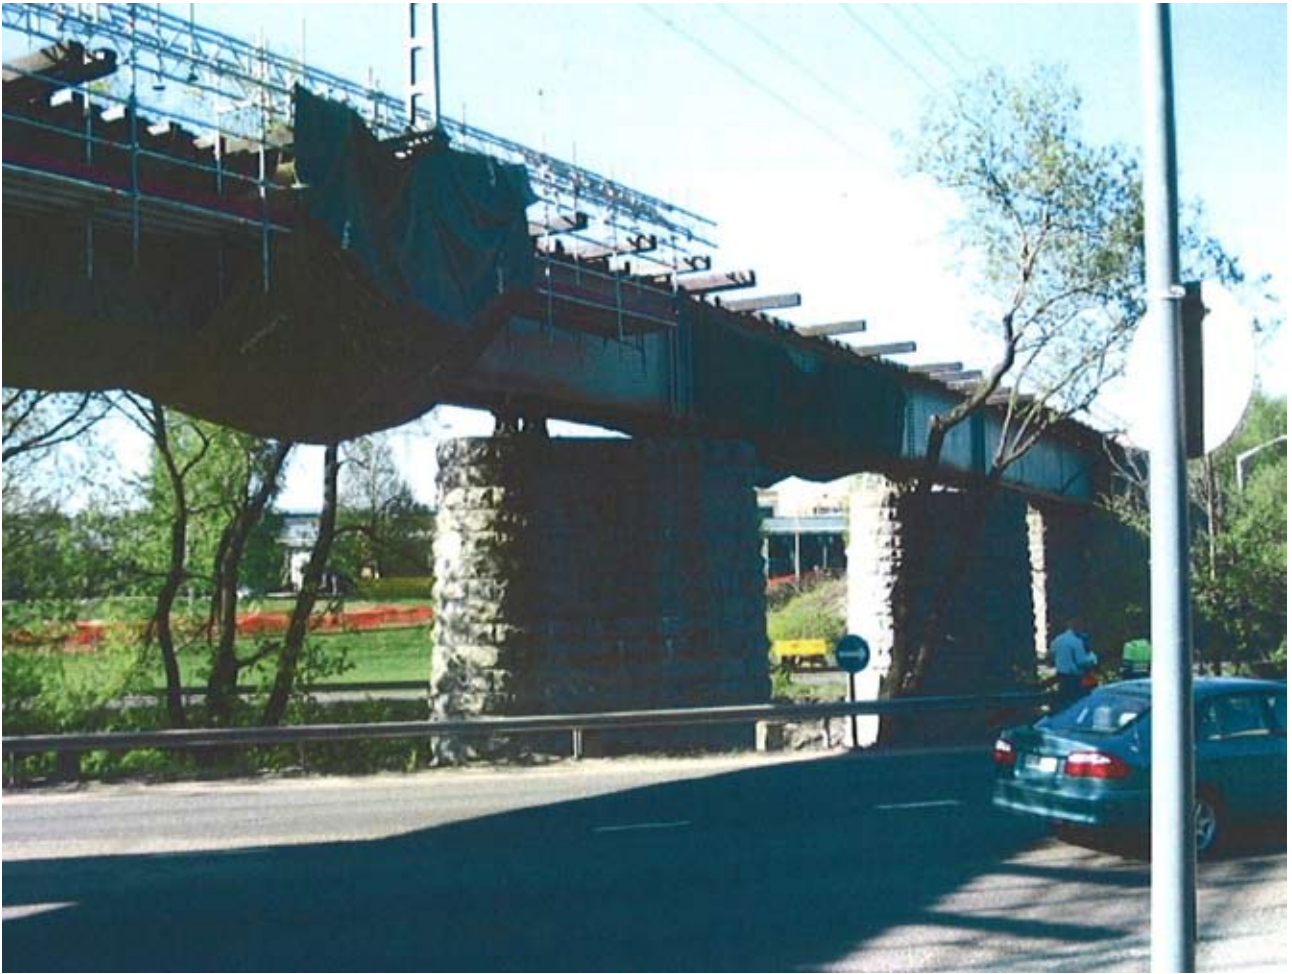
**Kuva 1. Rautatiesilta, jota kunnostettiin. Sillan yläpinta on noin 8 metrin korkeudella alapuolella kulkevasta tiestä.**

Rautatiesillan korjausrakennustyömaalla vaihdettiin ratapölkkyjä ja maalattiin sillan rakenteiden yläpintoja. Ennen maalausta sillan yläpinnat hiekkapuhallettiin. (kuva 1)

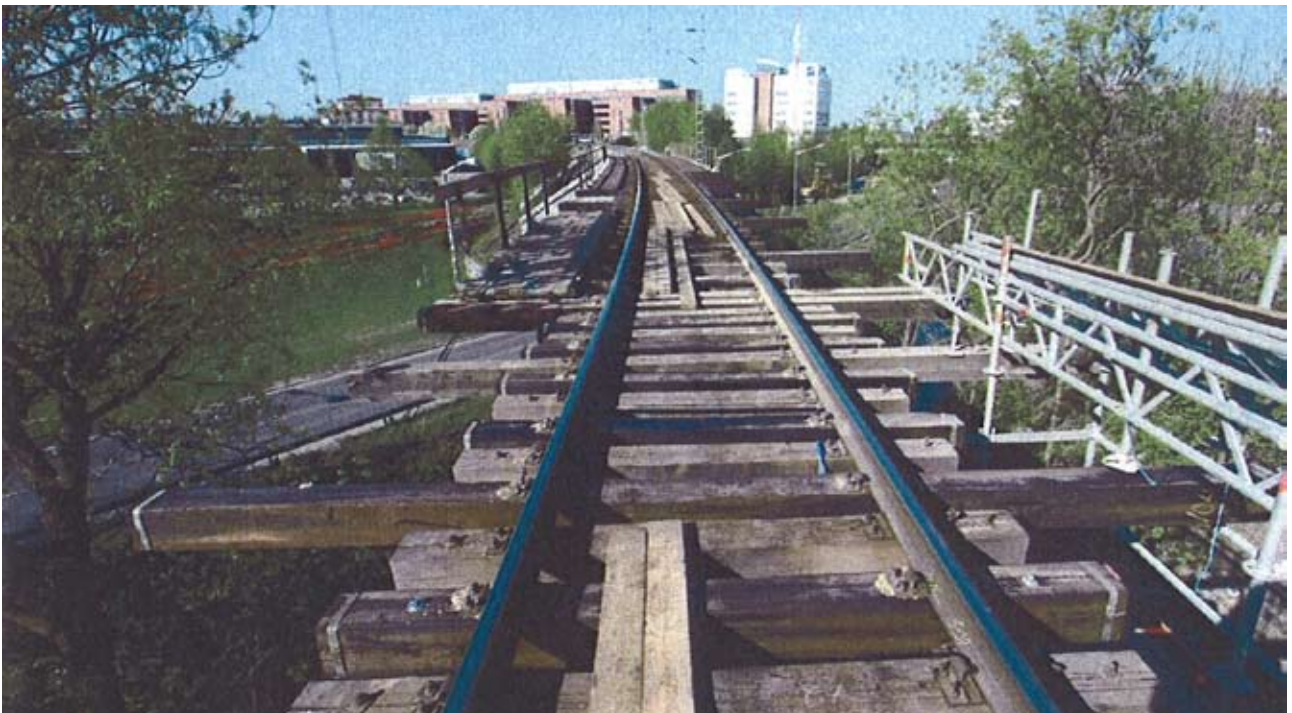
**Kuva 2. Kuva sillalta. (taampana raiteen vasemmalla puolella kuvassa näkyy siirrettävä puinen apulava.) Kulkua ja työskentelyä varten ratapölkkyjen päälle oli asetettu lankkuja vierekkäin. Lankut oli siirretty sivuun hiekkapuhallettavasta kohdasta.**

Ratapölkkyt olivat mitoiltaan 20 x 20 x 300 cm. Asennusjärjestyksessä joka viides pölkky oli pidempi, 20 x 20 x 570 cm. Lyhyemmät ratapölkkyt ulottuvat päistään hieman sillan tukirakenteiden ulkopuolelle. Pölkkyjen etäisyys toisistaan oli 15-17 cm. Hiekkapuhallettavasta kohdasta oli poistettu joka toinen pölkky, joten ratapölkkyjen väliin jäi n. 50 cm aukko. (kuva 2)

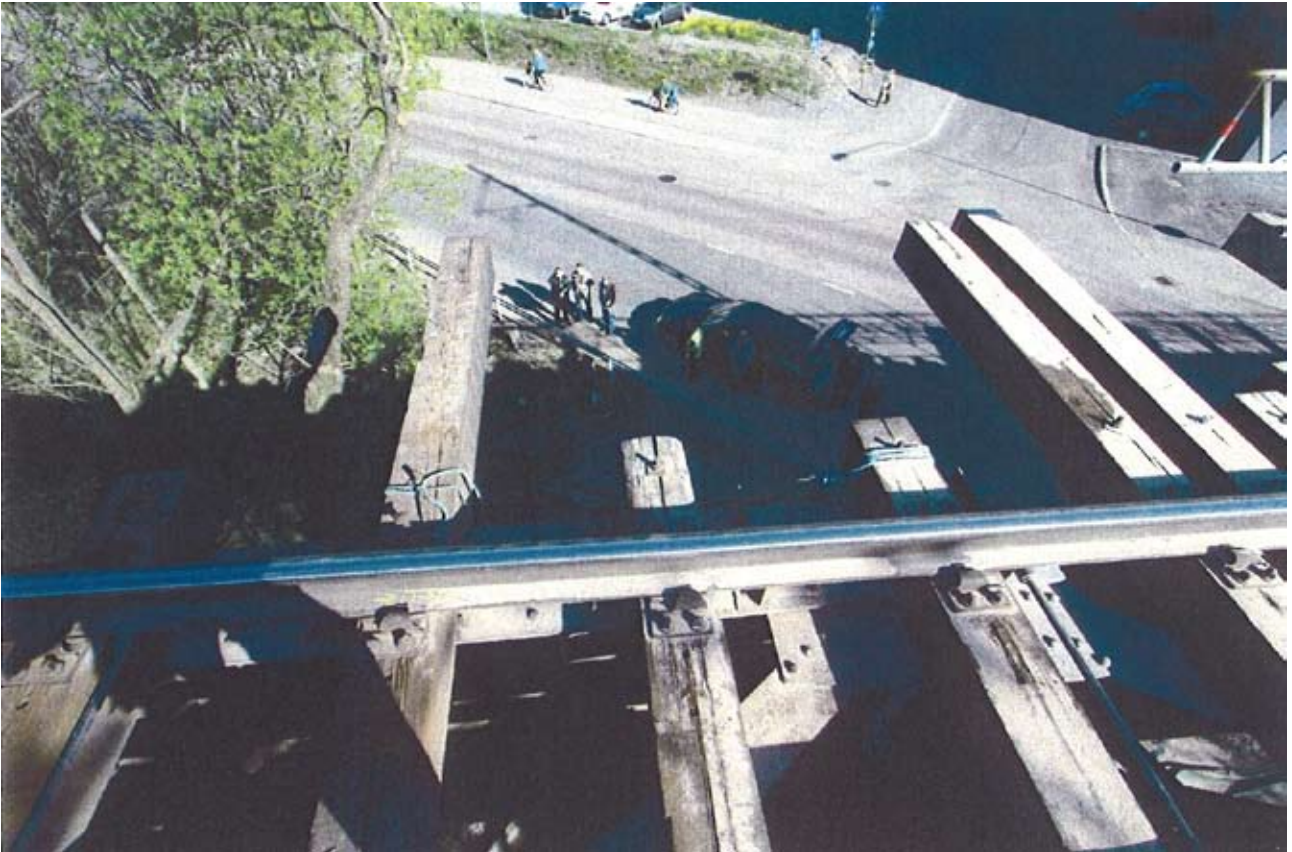
**Kuva 3. Putoamiskohdalla ei ollut kaidetta, työtasoa tai apulavaa. Kuvan kohdalta joka toinen ratapölkky on poistettu. Ratapölkkyjen väliin jää n. 50 cm aukko. Pressu ei näy kuvassa.**

Kauempana olleen silminnäkiäjän mukaan NN oli yht'äkkiä pudonnut selkä edellä alas sillalta. (kuva 3) Putoamismatkaa oli yli 8 metriä. MM ja LL olivat putoamishetkellä selkä NN:ään päin, eivätkä huomanneet NN:n putoamista. NN menehtyi välittömästi.

Ratapölkkyjen välissä oli työskentelykohdalla n. 50 cm aukko, josta oli mahdollista pudota. Työtason sijasta käytettiin irtonaisia lankkuja. Turvalajaiden käyttöä ei pidetty tarpeellisena, vaikka rakenteellista putoamissuojausta ei ollut.

Suojakaiteita tai -verkkoja ei ollut asennettu työkohteeseen. Työssä ei käytetty turvalajaita tai suojalavaa.

Putoamissuojaus tulee järjestää ensisijaisesti teknisin ratkaisuin, kuten käyttämällä suojakaitteita, työtasoja tai suojaverkkoja. Tukitelaineiden suunnittelussa tulee ottaa huomioon myös työtasot sekä kaideratkaisut. Mikäli putoamissuojaus ei onnistu näillä tavoin, on käytettävä työssä henkilökohtaisia suojavälineitä, turvavaljaita köysineen.
