Työpaikkaonnettomuuksien tutkinta (TOT)

13/97

Kuljetusliikkeen autonkuljettaja putosi sellutehtaan ostohakkeen
autopurkauspaikalla ritilän läpi alapuoliseen hakkeen
purkaustaskuun ruhjoutuen ruuvipurkaimeen

TOT 13/97

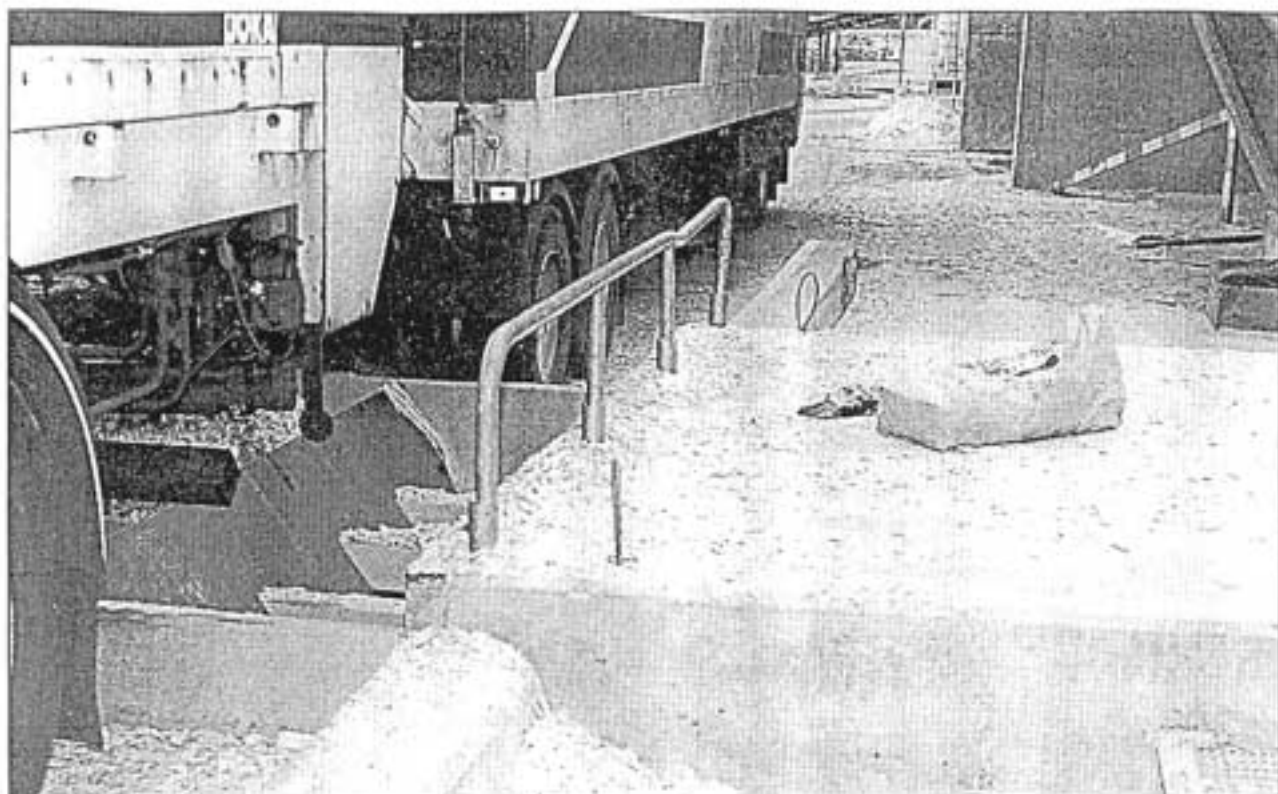
Tämän jälkeen NN oli ajanut auton hakkeen autopurkauspaikalle ja käynnistänyt vetovaunun purkauksen, ottanut näytteet hakkeesta ja asettanut näytepussit paperisäkkiin, joka löytyi purkaustaskun viereiseltä betonitasolta. Näytesäkin vierestä löytyi myöskin toinen kuljettajan työkäsineistä (kuva 1).

Kuva 1. Näytteet säkissä, työhanska, kaide.

Saatuaan työn tehdyksi hän on noussut, ottanut tällöin pari askelta taaksepäin ja mahdollisesti kompastunut purkaustaskun reunassa olevaan noin 40 cm korkeaan ”kaiteeseen”, pudonnut selkää edellä ritilän päälle ja luisunut aukosta taskun pohjalle, jossa kaksoisruuvipurkain on ruhjonut hänet kuoliaaksi (ks. kuvat 1 ja 2).

Purkaustaskun sivulla betonisen hoitotason reunassa oleva matala "kaide" tulee korvata asianmukaisella kaiteella, jonka korkeus on vähintään 110 cm. Lisäksi kaide tulee varustaa asianmukaisella välijohdeella.

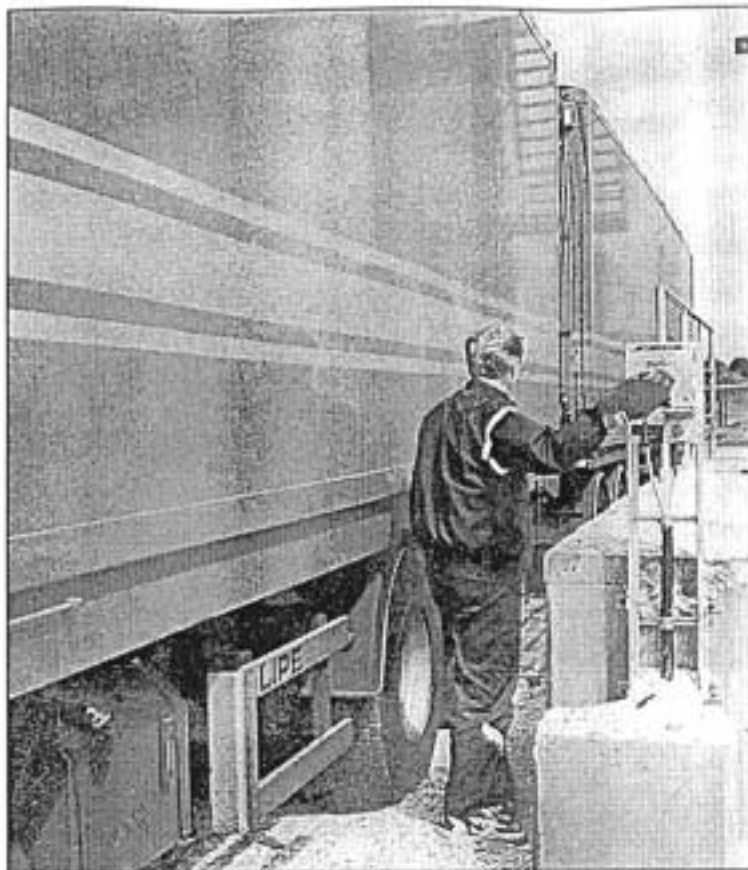
Kuorman purkaus tapahtuu niin, että auton vetovaunu ajetaan kannen yli, jolloin purkaustasku jää vetovaunun ja perävaunun väliin. Tämän jälkeen autonkuljettaja avaa vetovaunun kuormatilan takaovet yliajokannen päällä seisoen, siirtyy kannen päältä laitteiston ohjauspaikalle ja käynnistää yliajokannen avausliikkeen kytkimestä, johon täytyy vaikuttaa koko avausliikkeen ajan (kuva 3). Kun yliajokansi on siirtynyt täysin auki -asentoon, käynnistyvät muut purkausjärjestelmään liittyvät laitteet automaattisesti oikeassa järjestyksessä. Tämän jälkeen kuljettaja käynnistää auton kuormatilan purkauskuljettimen (kuva 4), jolloin hake purkautuu taskuun ja siirtyy kuljetinjärjestelmän avulla varastokasalle.

Kuva 3. Yliajokannen avaus.
