Työpaikkaonnettomuuksien tutkinta (TOT)

18/97

Sosiaalipalvelut

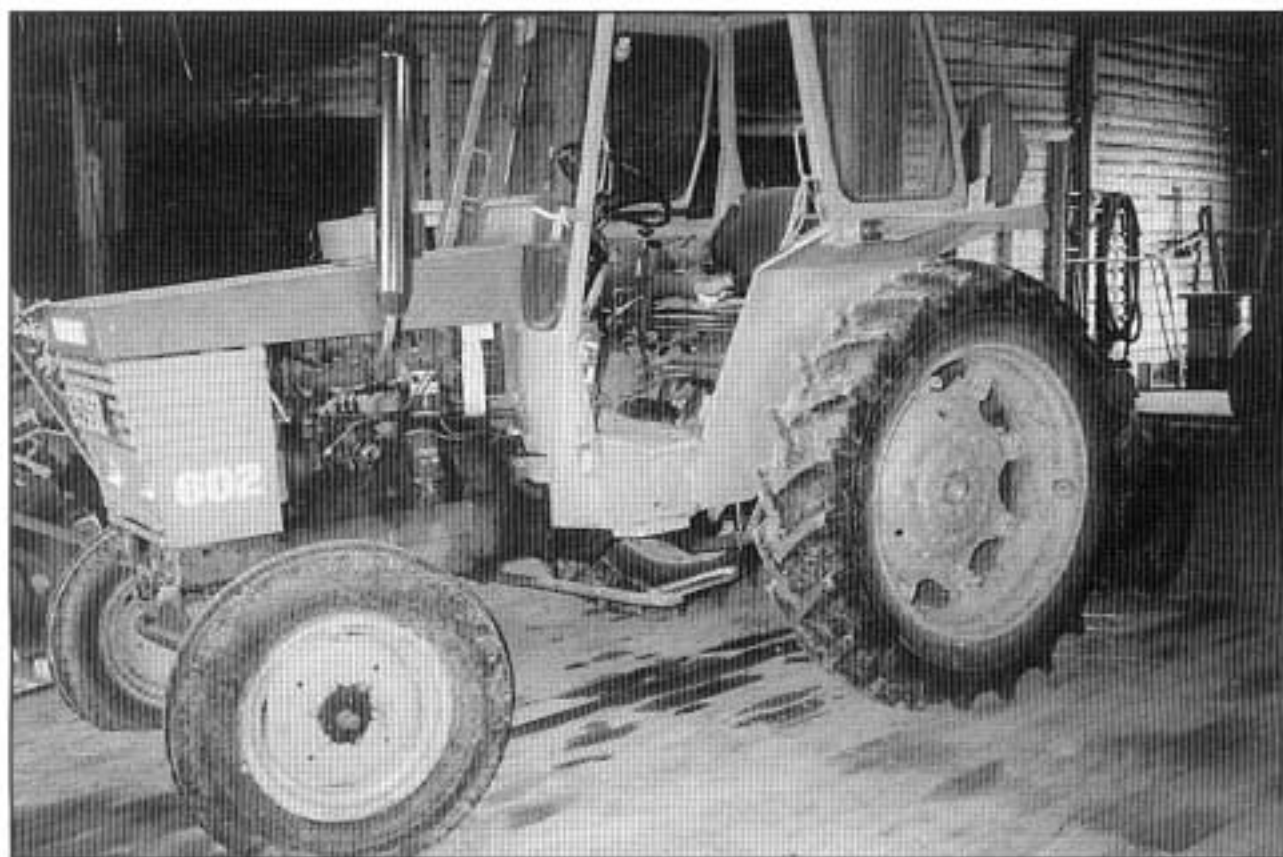
Traktorin astimena on varren päähän hitsattu, taivutettu harjateräslenkki (ks. kuva 3). Erityisesti pyrittäessä poistumaan nopeasti ko. lenkin ohi astuu/jalka lipsahtaa. Hallitsematon putoaminen vie silloin suoraan takapyörän eteen ja traktorin liikkeessa sen alle.

Kuva 3. Traktori, astinrauta.

Pelkkä kielto ajaa traktoria ei osoittautunut riittäväksi; ainoa tehokas keino yksintyöskentelyn yhteydessä olisi ollut traktorin ohjaamon lukitseminen. Nyt ohjaamosta puuttui vasen ovi.
