Työpaikkaonnettomuuksien tutkinta (TOT)

43/97

Traktoriin kytketyn perunannostokoneen säiliötä tyhjennettäessä jouduttiin peruuttamaan. Nostoon osallistunut eläkeläinen puhdisti peruutuksen aikana perunannostokoneen kuljetinmattoa, liukastui ja jäi perunannostokoneen yliajamaksi

TOT 43/97

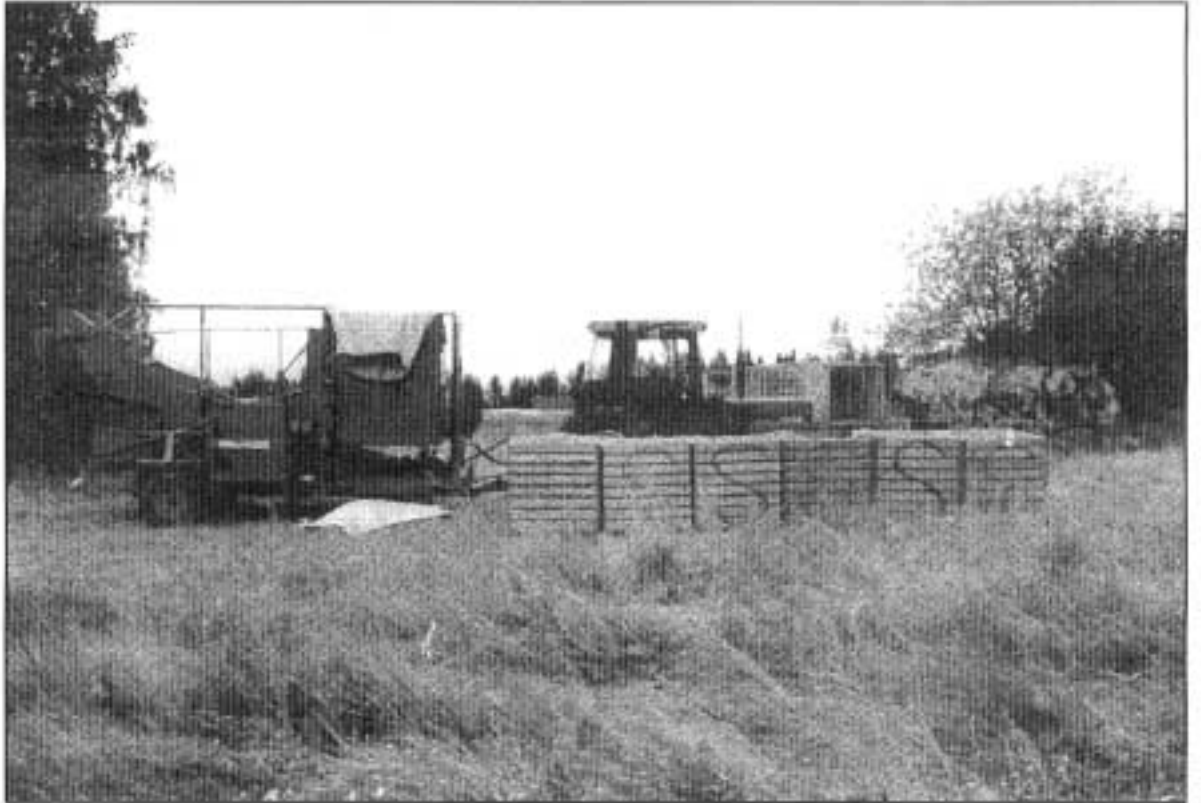
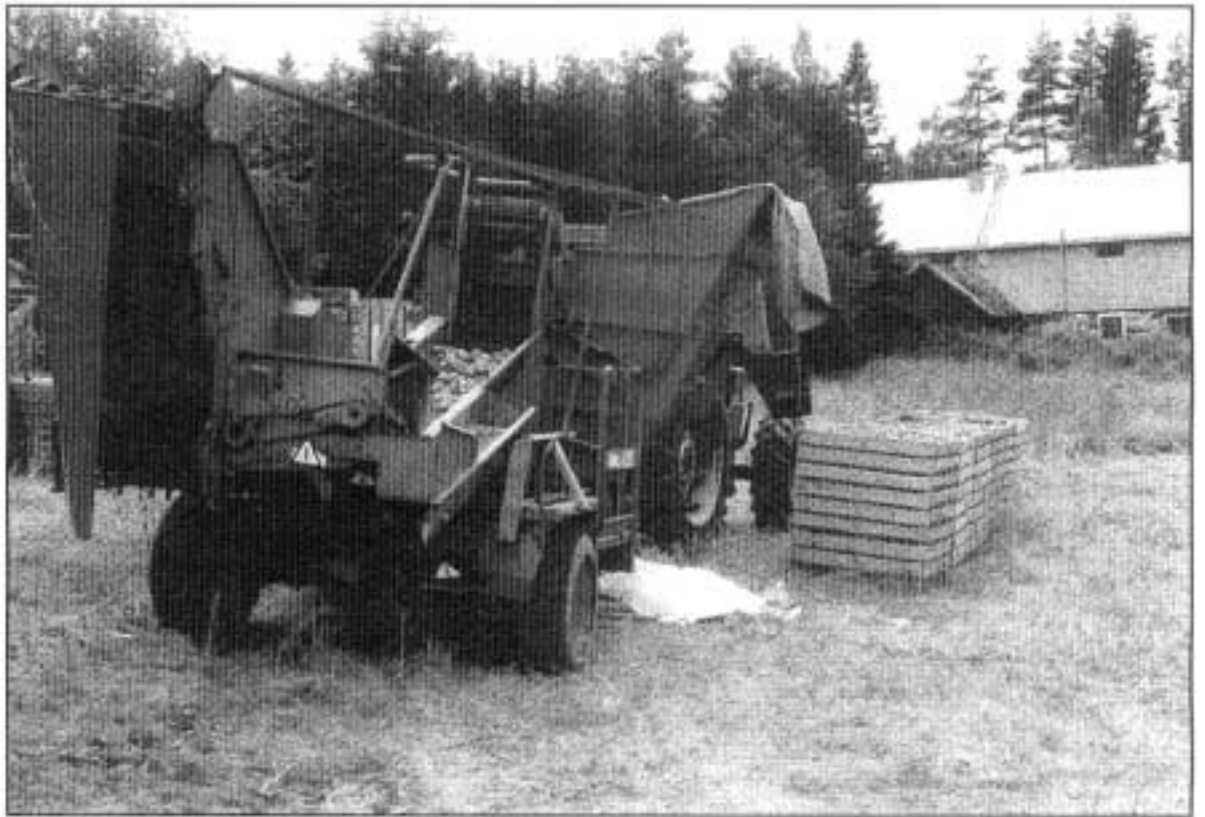
Kuljettaja KK ehti peruuttaa traktoria perunannostokoneen kanssa 7,30 m, kun paikalle tullut LL sanoi NN:n jääneen traktorin alle ja kehotti pysäyttämään traktorin. LL oli tullut mönkijällä perunannostokoneen takaa ja nähnyt NN:n makaavan maassa. Hän kiihdytti vauhtia ehtiäkseen ilmoittaa traktoria kuljettavalle KK:lle, että traktori täytyy pysäyttää. Kun hän ehti paikalle, traktorin pyörä oli juuri NN:n päällä.

KK pysäytti traktorin välittömästi. Siinä vaiheessa NN oli perunannostokoneen oikean puoleisen pyörän etupuolella vasemmalla kyljellään astinlautaa vasten puristuneena siten, että hänen jalkansa olivat perunannostokoneen alla ja rintakehä pyörän kohdalla.

Paikalle hälytetyn ambulanssin henkilökunta totesi NN:n kuolleeksi (kuvat 1 ja 2).

Kuva 1 ja 2. Traktori, perunannostokone ja perunalaatikkorivi, jonka vierellä konetta peruutettiin 7,3 m.

Traktoria ja siihen kytkettyä työkonetta peruutettaessa tulee aina kaikissa tilanteissa varmistua siitä, ettei työkoneen takana ole ketään. Varsinkin sellaisissa työkoneissa, joissa tulee katvealue taakse kuten ko. tapauksessa, tulee olla erityisen varovainen lähettäessä peruuttamaan ja suoritettava aina tarkistus.

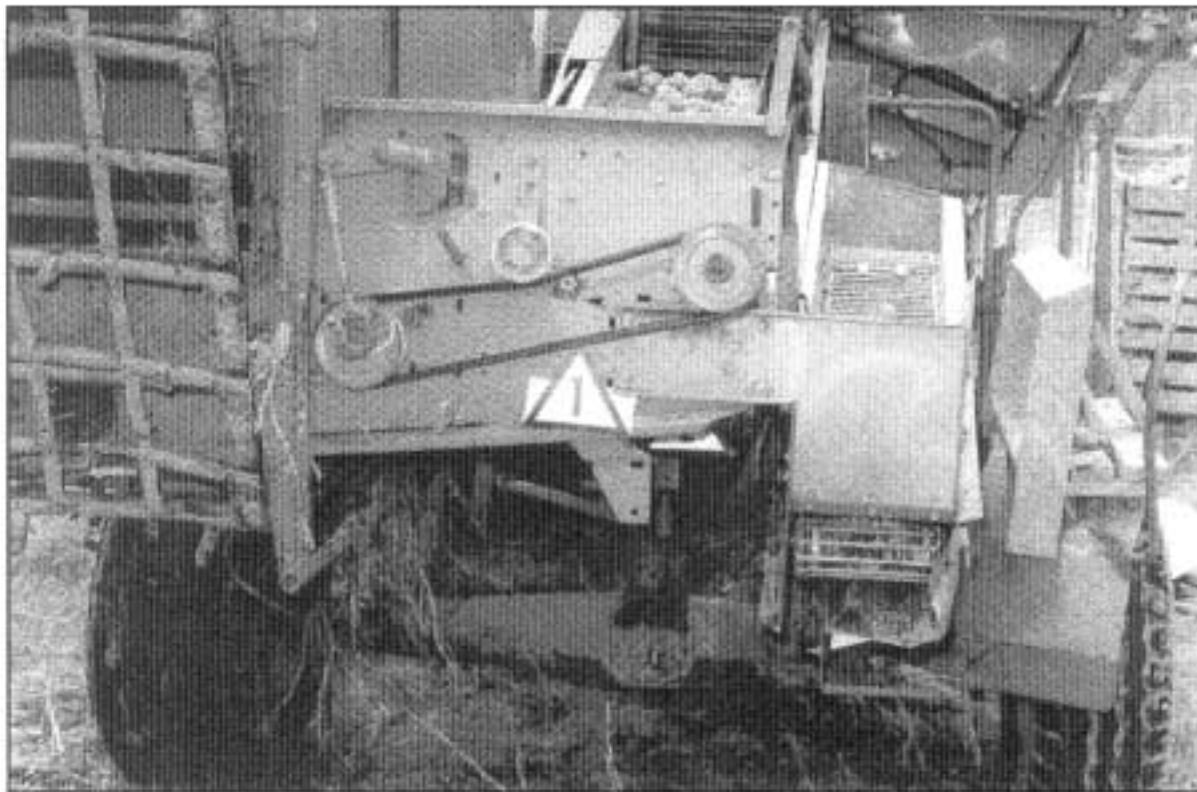
Perunannostokoneen takaa oli löytynyt 84 cm pitkä keppi. NN oli nähtävästi kulkenut perunannostokoneen takana ja kepillä puhdistanut liikkuvan perunannostokoneen takaosassa olevaa kuljetinmattoa tai astinlautaa (kuvat 3 ja 4).

Kerrotun mukaan NN otti osaa innokkaasti nostotyöhön ja pyrki koko ajan aktiivisesti työsuorituksiin. NN:ää oli toistuvasti kielletty mm. puhdistamasta perunannostokoneen takaosaa sen liikkeessä.

Kuvat 3 ja 4. Perunannostokoneen takaosa, mahdollisia puhdistettavia paikkoja.

Traktorin tai siihen kytketyn työkoneen takana ei saa tehdä puhdistustöitä niiden ollessa liikkeessa. Huolto-työt tehdään aina työkoneen ollessa pysähdyksissä.
