TOIMITUSJOHTAJA JÄI KIVIMURSKAUSASEMALLA PYÖRÄKUORMAAJAN ALLE

1. TAPAHTUMIEN KULKU JA TAUSTA

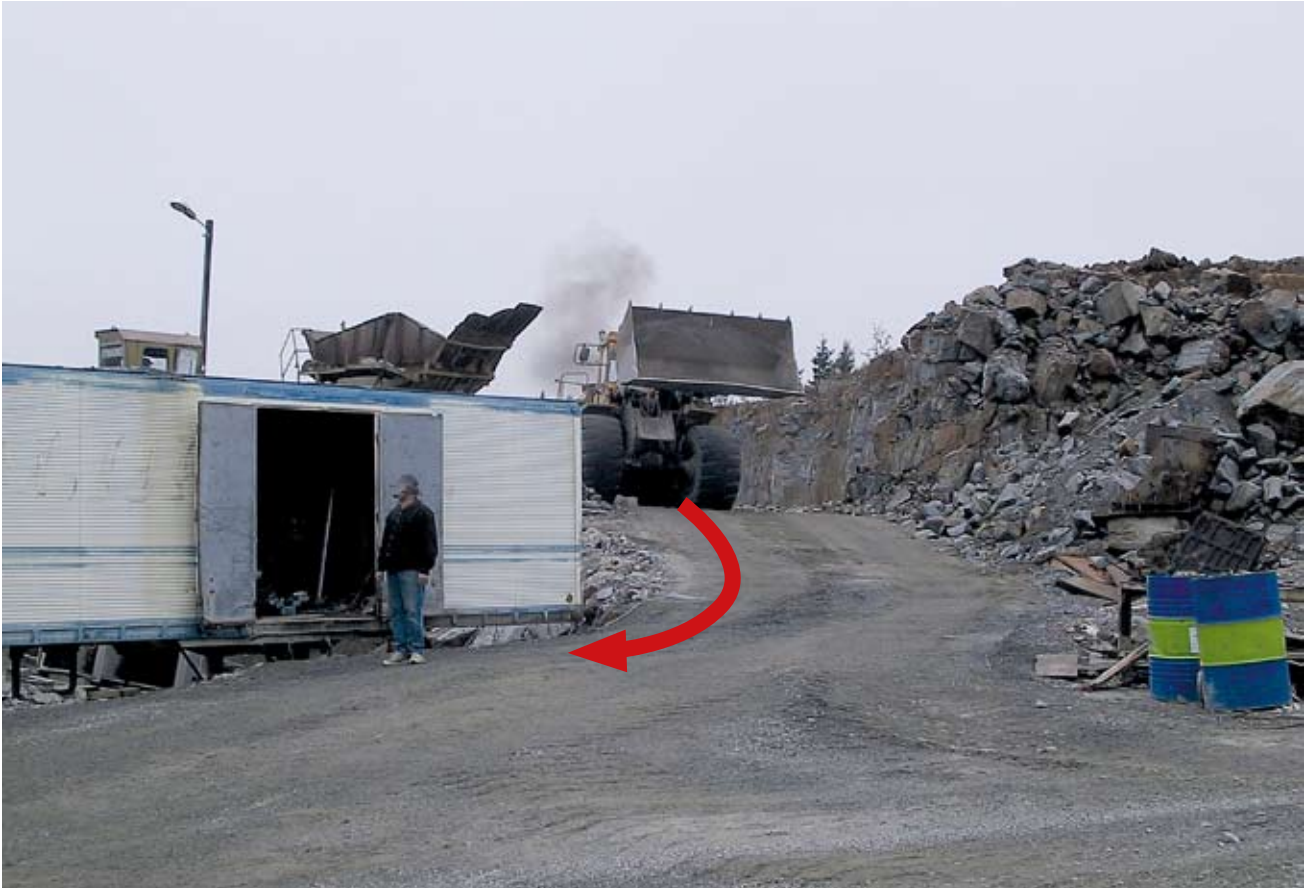
Kuva 1. NN tuli varastokontin takaa pyöräkuormaajan ajoreitille ilmeisesti siinä vaiheessa kun pyöräkuormaaja lähti tulemaan kuvassa näkyvää alamäkeä alaspäin (lavastettu tilanne).

NN lopetti työvuoronsa klo 10.40 aikaan ja lähti kävelemään tauolle n. 100 m päässä olleeseen taukotilaan. NN nousi pyöräkuormaajan kulkureitille murskaimen vieressä olleen varastokontin päädyn kohdalta (Kuva 1). Tämän jälkeen NN jatkoi kävelemistä n. 2 m:n etäisyydellä varastokontin etuseinästä ja puhui samanaikaisesti matkapuhelimeen sorakuopalle juuri saapuvalla kuorma-autoa kuljettaneelle MM:lle.

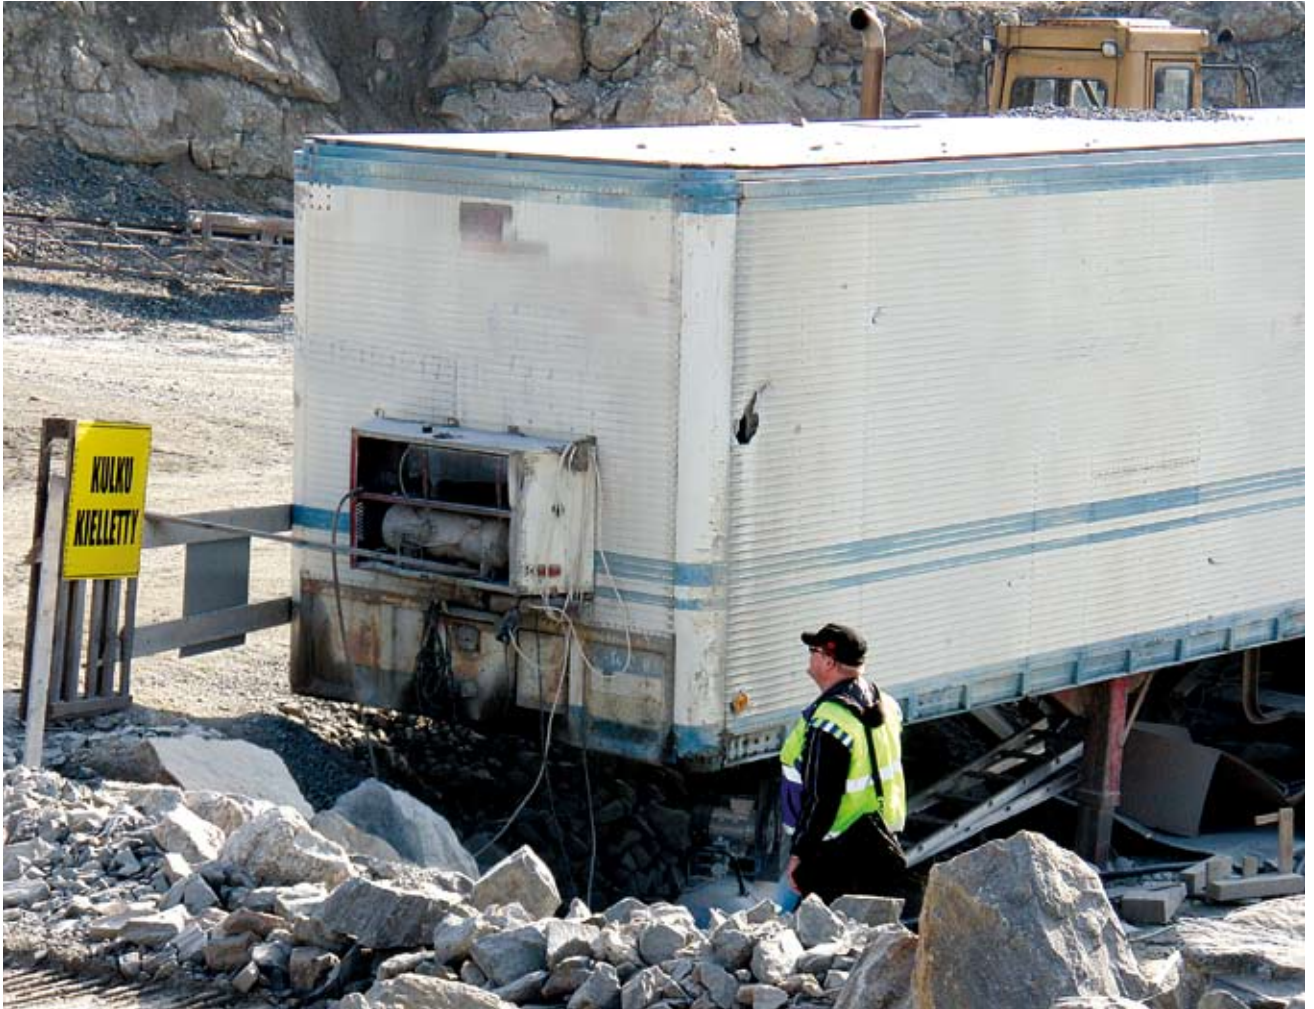
Kuva 2. Varastokontin pääty, jonka vierestä NN nousi pyöräkuormaajan ajoreitille (lavastettu tilanne). Kuvan vasemmassa reunassa näkyvä kulkueste on lisätty tapaturman jälkeen.

NN:n kulkema reitti taukotilalle kulki osittain samalla reittiä, mitä kuorma-autoja lastannut pyöräkuormaaja kulki.

Sorakuopan alueella tapahtuva henkilöliikenne tulee erottaa ajoneuvoliikenteestä. Henkilöliikennettä varten tulee olla omat kulkuväylät. Jos henkilöliikennettä varten rakennetaan omat kulkuväylät, tulee niitä myös käyttää. Työntekijöiden on noudatettava erityistä varovaisuutta, joutuessaan kulkemaan liikkuvien ajoneuvojen läheisyydessä.

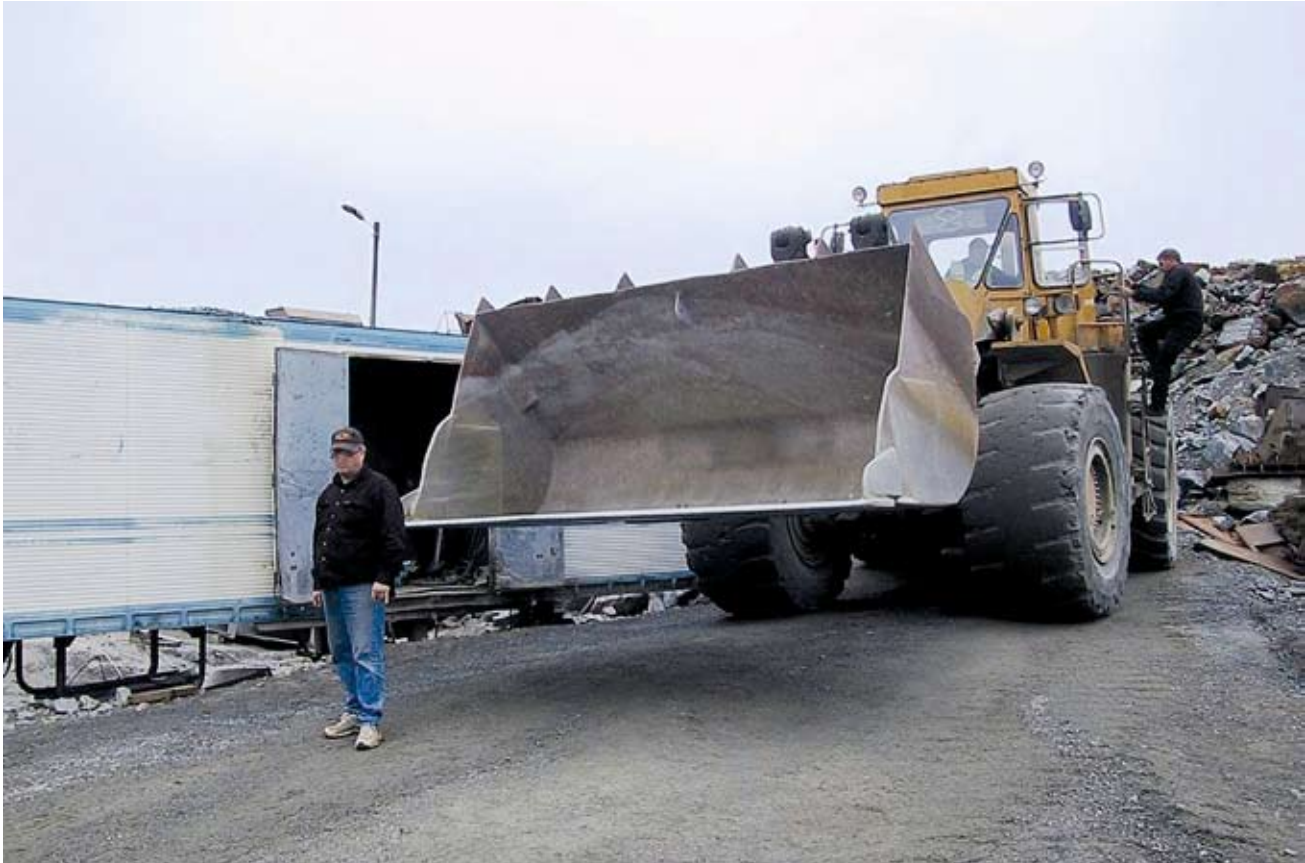
Kuva 3. Kuvaan on lavastettu tilanne juuri ennen pyöräkuormaajan törmäämistä NN:ää (silminnäköijän kertoman mukaan lavastettu).

Tapaturman silminnäkijä MM oli tapaturmapaikasta n. 70 m päässä auton ohjauksessa ja oli puhelinyhteydessä NN:ään ennen tapaturmahetkeä ja myös sen aikana. MM:n kertoman mukaan NN käveli pyöräkuormaajan edessä selin kuormaajaan nähden, kun pyöräkuormaajan kauha oli törmännyt kävelevään NN:ään keskiselkään. Törmäyksen seurauksena NN kaatui maahan ja jäi pyöräkuormaajan renkaiden yliajaksi, menehtyen välittömästi. KK ei ollut lainkaan havainnut NN:ää ajoreitillä.

Pyöräkuormaajan suurikokoisessa kauhassa oli mursketta, joten kauhaa piti pitää n. yhden metrin korkeudella maasta. Kauha peitti tapaturmahetkellä KK:n näkyvyyden siinä määrin ja KK:lla ei ollut mahdollisuutta havaita edessä kävellyttä NN:ää. Havaitsemista vaikeutti ilmeisesti myös se, että ennen tapaturmaa pyöräkuormaajan ajoreitillä oli pieni mäennyppylä.
