TVL
TOT-TUTKINTA

TOT 5/08

BETONIASEMAN TEHDASESIMIES PUTOSI KIVIAINESKULJETTIMEN HIHNAA SIIRTÄESSÄÄN

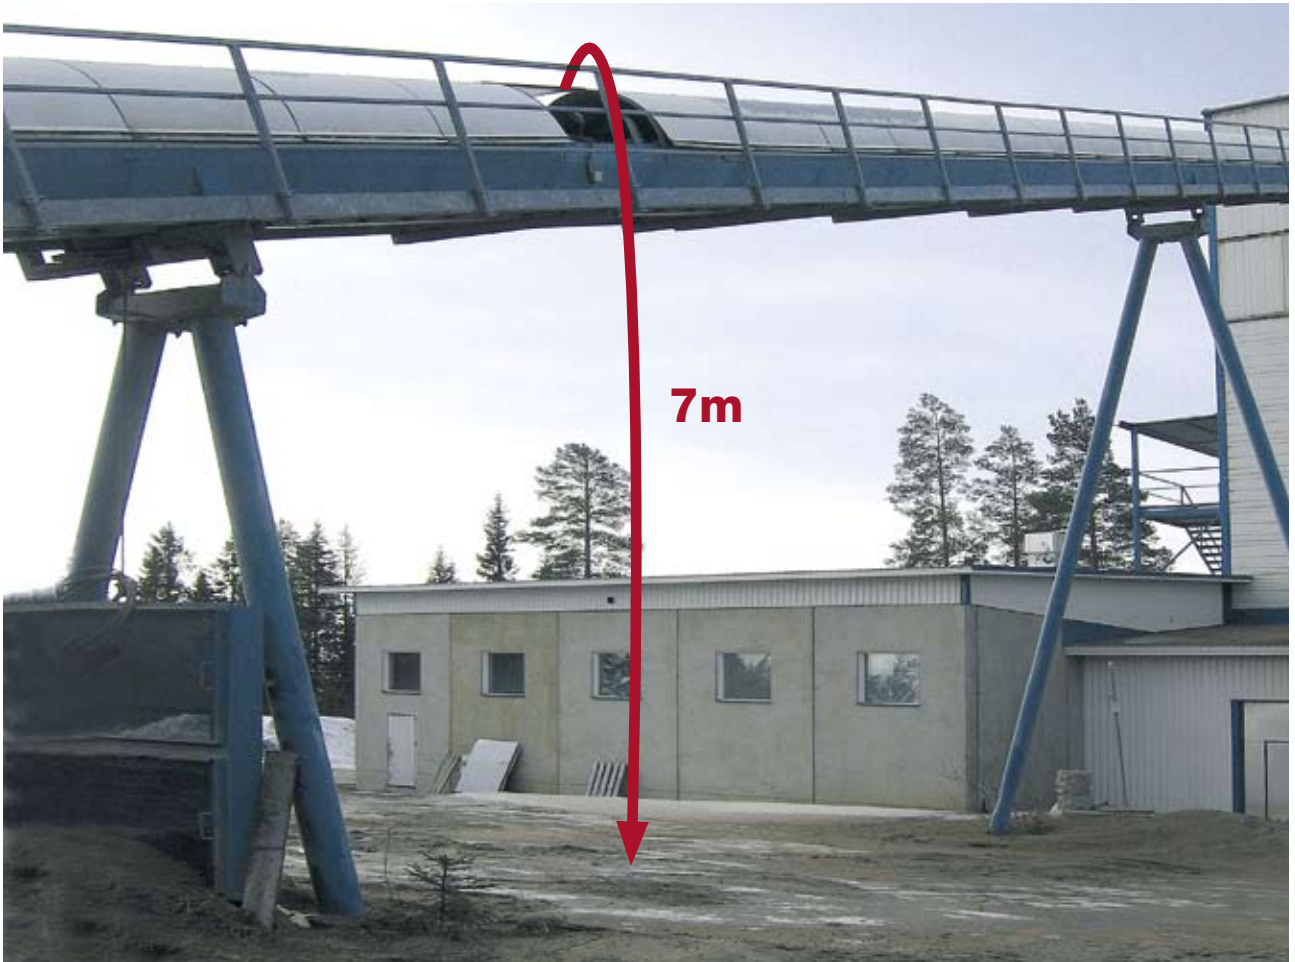
NN putosi kuljettimen aukon kohdalta maahan 7 metrin matkan.

Kiviainekuljetin oli pysähtynyt sivurajakytkimen laukeamiseen. Lastattu kuljettimen matto oli ajautunut radan sivuun. Tehdasesimies NN (56 v.) meni kuljettimelle korjaamaan tilannetta. NN veti kuljettimen mattoa sivutain käyttäen apunaan kudottua nauhaa. Käytetty nauha oli pakkausmateriaalia ja se katkesi. NN lennähti taaksepäin kaidetta vasten, horjahti kaitteen yli ja putosi 7 metrin korkeudelta maahan menehtyen välittömästi.

Nauhan katkettua NN lennähti taaksepäin kaidetta vasten, pyörähti kaitteen yli, putosi maahan ja menehtyi.

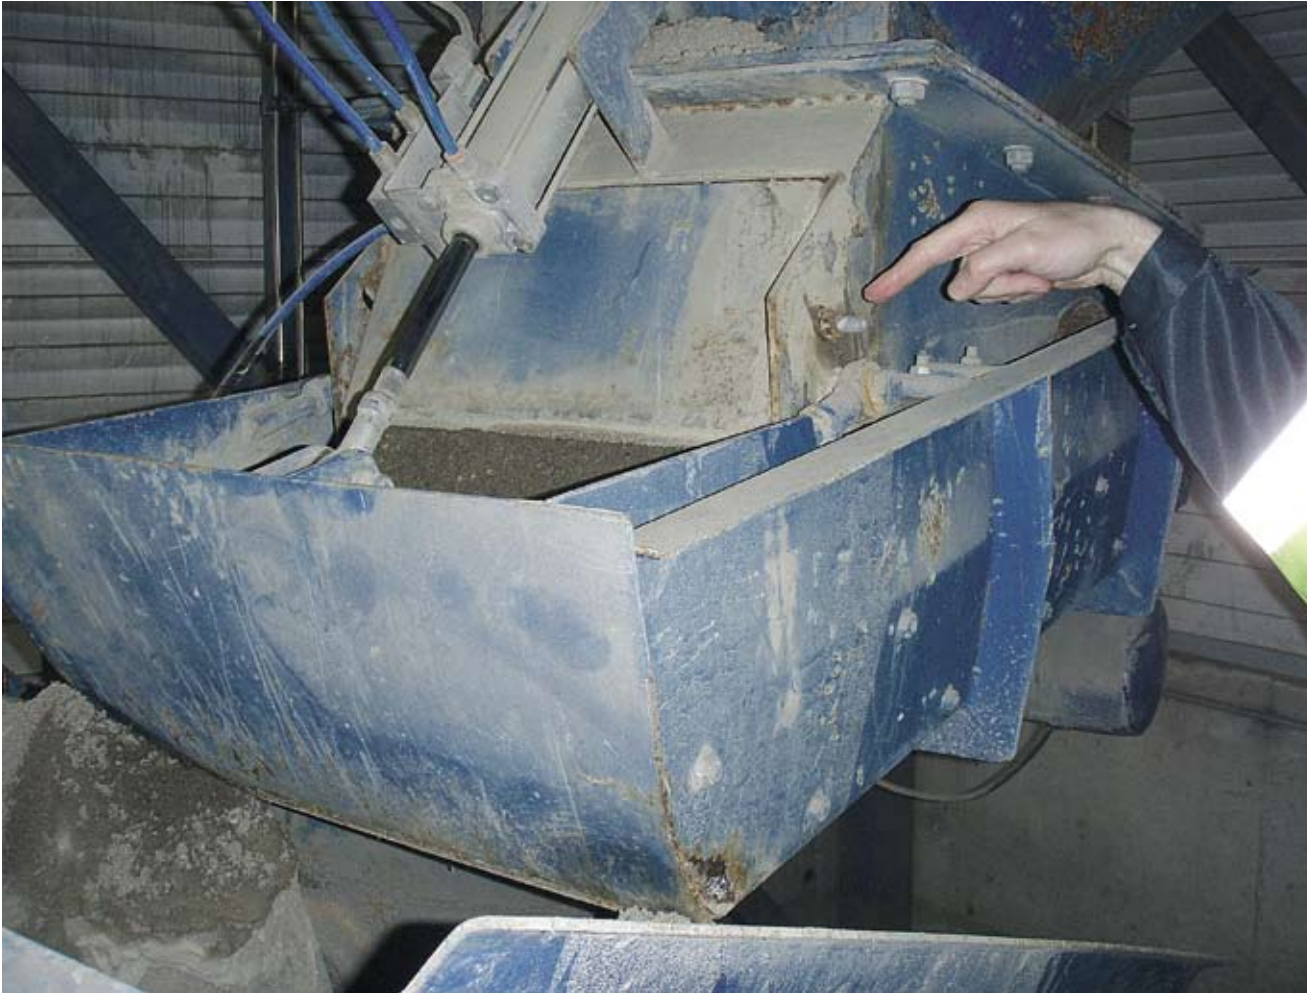
Kuva 1 Sormi osoittaa säätöruuvia, jolla säädettiin kuljettimen tehoa.

Valmisbetoniasemalla työskenteli alle kymmenen työntekijää. Betoniaseman esimies NN oli ollut asemalla työssä yli 20 vuotta. Betoniaseman kiviaineskuljettimen hihnan toiminnassa oli satunnaisesti häiriöitä. Jäätynneiden kiviainepaakkujen läpimeno oli vaatinut normaalia suurempaa kiviaineksen syöttöä, josta seurauksena kuljettimen matto ajautui radan sivuun tai kuljettimen moottorin lämpörele laukesi. Hihnan syöttöä pystyttiin säätämään kuljettimen alapäässä olevalla säätimellä (Kuva 1).

Kiviaineskuljettimen hihnan toiminnassa oli ollut satunnaisesti häiriöitä mm. jäätyneiden kiviainespaakkujen takia, jolloin hihnaa oli jouduttu kuormittamaan liikaa. Tästä syystä kuljettimen matto ajautui radan sivuun tai kuljettimen moottorin lämpörele laukesi.

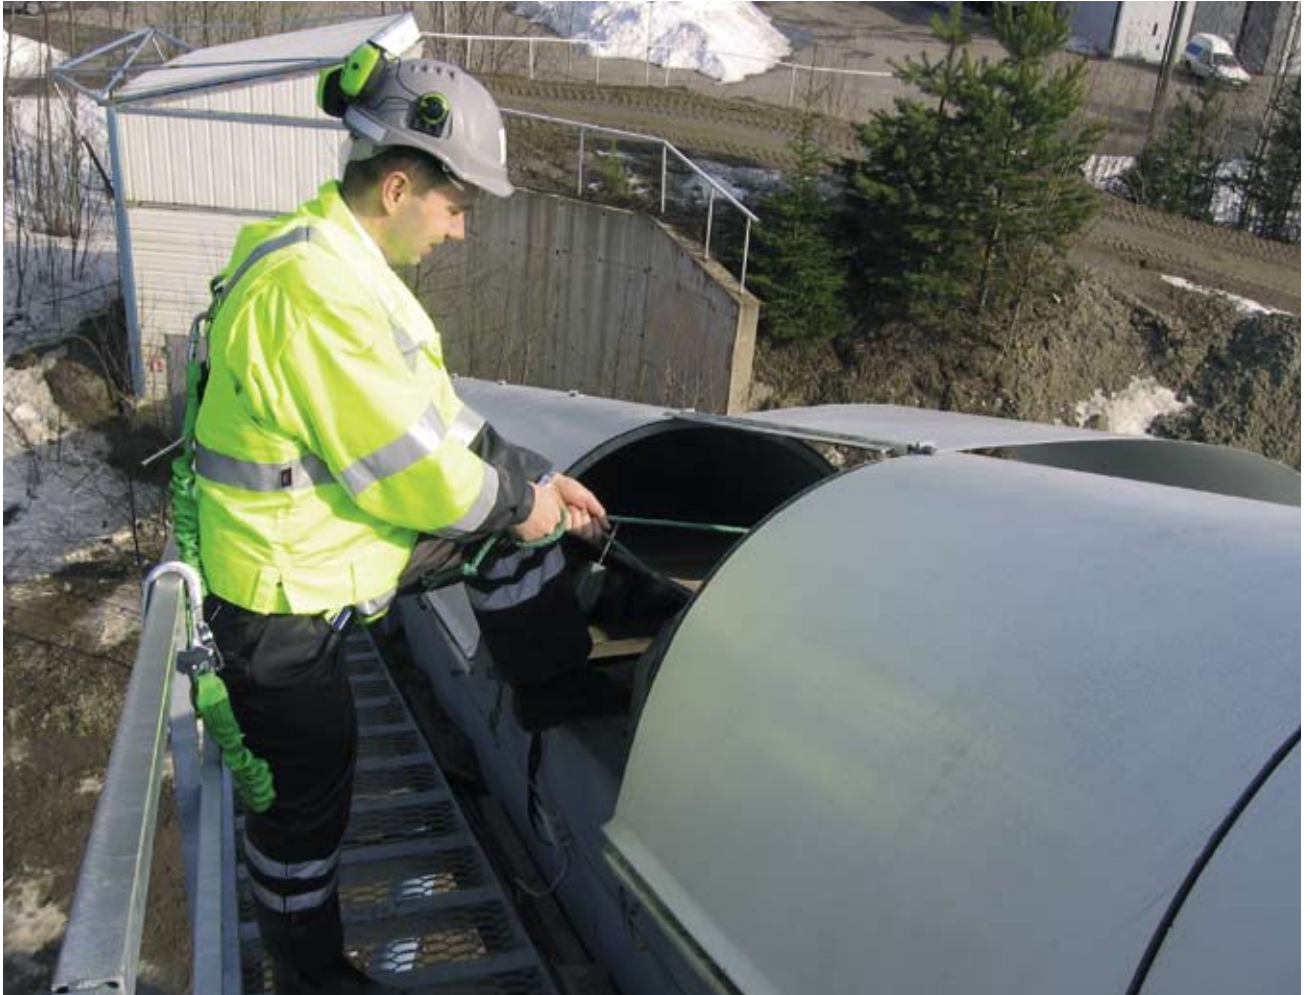
Kuva 2 Lavastettu kuva NN:n käyttämästä vaarallisesta työtavasta.

NN meni kuljettimen huoltosillalle ja avasi sen suojakannen. Tällä kohtaa mahaan oli matkaa 7 metriä. Hänellä oli ottanut mukaansa suursäkkien mukana tulleen nauhan, jota hän oli jo aiemmin käyttänyt vastaavassa häiriön poistossa. NN kiinnitti nauhan kuljettimen maton ympäri vetääkseen hihnan takaisin radan keskikohtaan

(Kuva 2). Käytetty nauha oli tähän työhön heikko ja se meni vedon aikana poikki (Kuva 3). NN lennähti taaksepäin kaidetta vasten ja putosi sen yli maahan ja menehtyi (Kansikuva).

NN käytti väärää työmenetelmää, jota hän oli ennenkin käyttänyt. Työmenetelmä vaati suurta fyysistä ponnistusta ja sisälsi putoamisvaaran.

Ensisijaisesti pois paikaltaan mennyt hihna tulee ajaa paikoilleen.

Kaikki työkohteet, joissa portaat, kulku- tai työtaso on korkeammalla kuin 2 m, on arvioitava putoamisriskin osalta. Putoamiseen liittyvistä vaaroista ja paikoista voidaan tarvittaessa varoittaa mm. kilvillä. Yksintyöskentelyä vapaan reunan läheisyydessä tulee myös välttää.

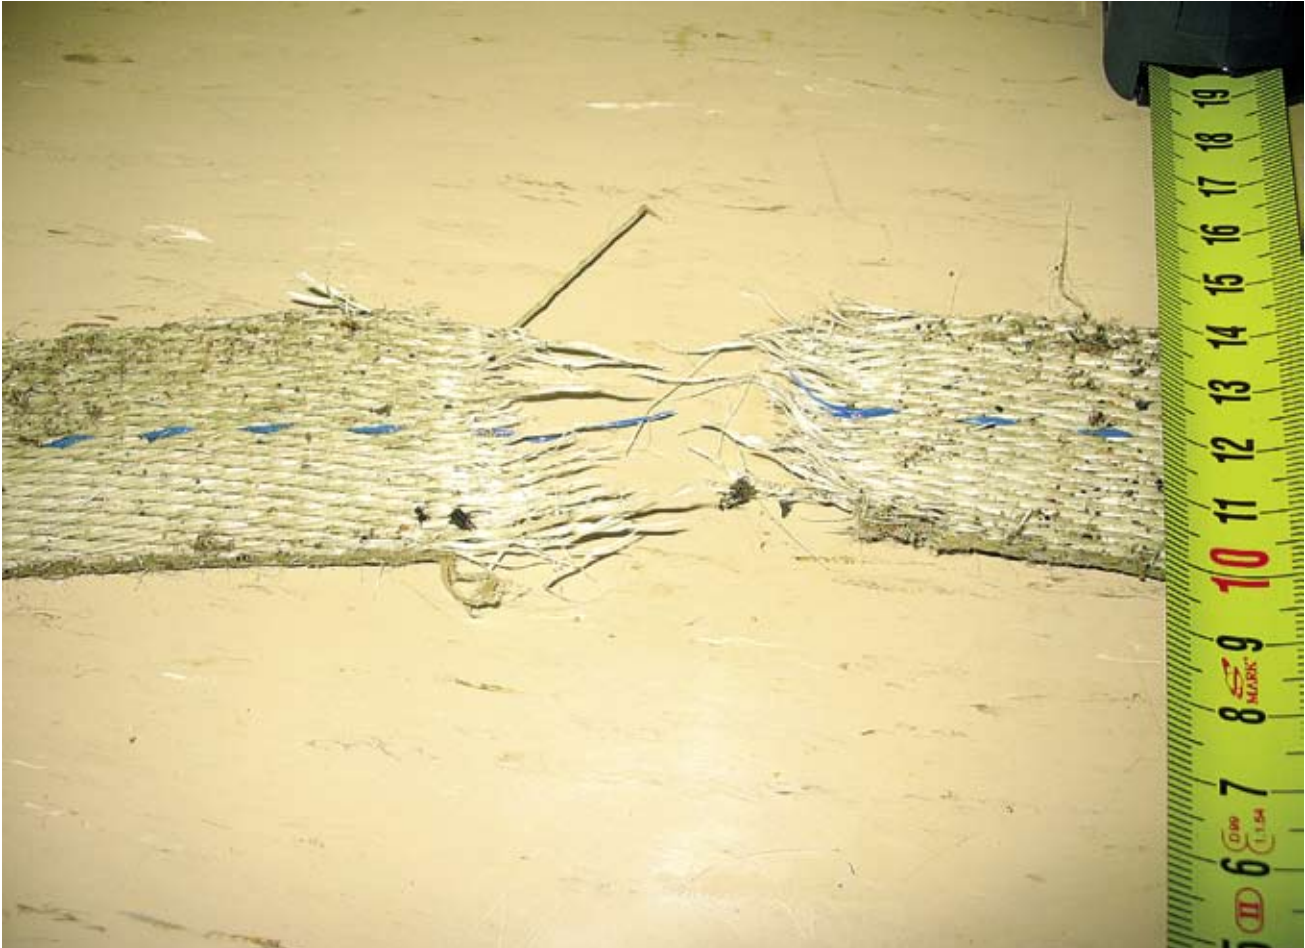
Kuva 3 NN:n käyttämä vetohihna tapaturman jälkeen.

NN kiersi nauhan hihnan ympärille ja veti sitä ilmeisesti käyttäen hyväksi voimakkaasti myös jalkojaan. Suursäkkien sitomiseen käytetty nauha katkesi yllättäen. Suursäkkien sitomiseen käytettävä nauha oli kertakäyttöön tarkoitettu sidontatarvike ja muuhun tarkoitukseen sopimaton.

Tuotantoa hidastaviin häiriöihin on suhtauduttava suunnitelmallisesti. Toimintahäiriön poistamisen kriittiset pisteet on tunnistettava ja poikkeustilanteen toiminta on kuvattava ja toiminta on varmistettava sekä ohjeilla ja työnopastuksella että teknisillä ratkaisulla. Tässä tapauksessa eräs tekninen ratkaisu on käyttää ns. hihnanohjausrullia, jotka asennetaan jo kuljettimen käyttöönottoaiheessa.
