KESÄTYÖNTEKIJÄ PUTOSI PYÖRÄKUORMAAJAN KAUHASTA

Kaksi kesätyöntekijää oli keräämässä kiviä pellolla pyöräkuormaajan kauhaan. NN (15-v.) istui kauhassa MM:n ajaessa konetta alaspäin viettävää rinnettä MM:n kertoman mukaan ”juoksuvauhtia”. NN putosi kauhasta ja jäi ainakin osittain kuormaajan renkaan alle saaden kuolemaan johtaneet vammat.

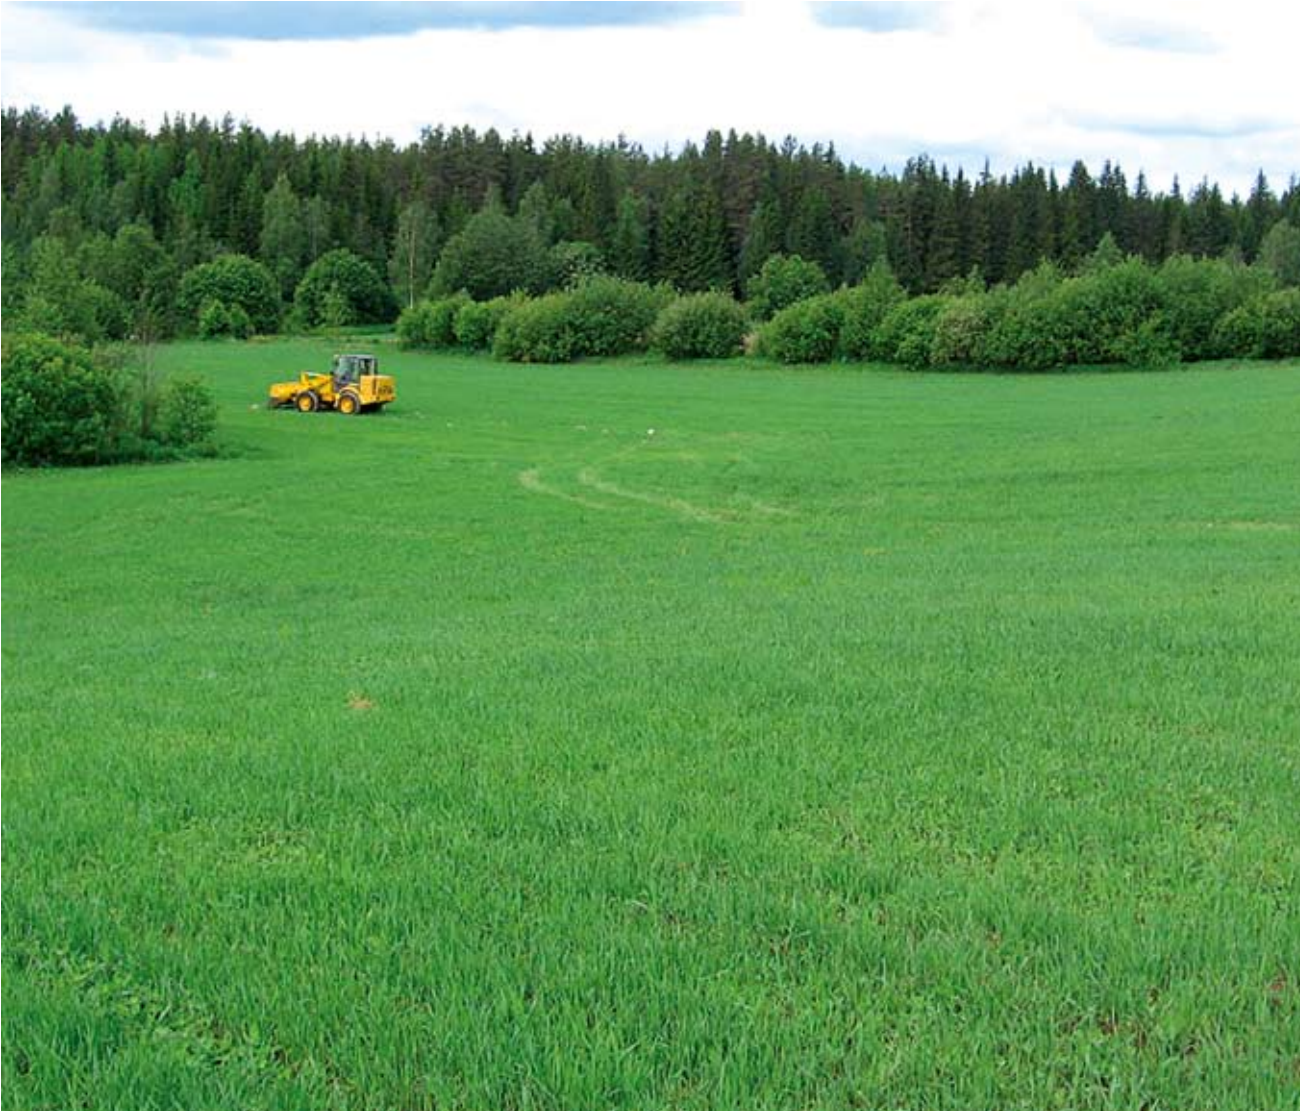
Kuva 1. Yleiskuva tapahtumapaikalta. Kaksi kesätyöntekijää oli keräämässä kiviä pellolla traktorin kauhaan. NN (15-v.) istui kauhassa MM:n ajaessa traktoria alaspäin viettävää rinteä.

Kerättyään kivet heille osoitetulta pellolta vain n. 2 ha:n alueelta NN ja MM jättivät heille osoitetun työkohteen ja siirtyivät jatkamaan kivien keräämistä toiselle pellolle. Pellolla pyöräkuormaajaa ohjasi aluksi NN, jolloin MM:n istui koneen hieman alle metrin korkeudella maasta olleessa kauhassa ajosuuntaan nähden sen vasemmassa reunassa. Tämän jälkeen he vaihtoivat keskenään paikkaansa. He ajoivat alas n. 100 kaltevaa rinnettä, kun NN:n oikea saapas osui maahan pudottaen samalla hänet pois kauhasta. MM ei nähnyt tapahtumaa. Pyöräkuormaajan vasen eturengas kulki NN:n yli aiheuttaen hänelle kuolemaan johtaneet vammat.

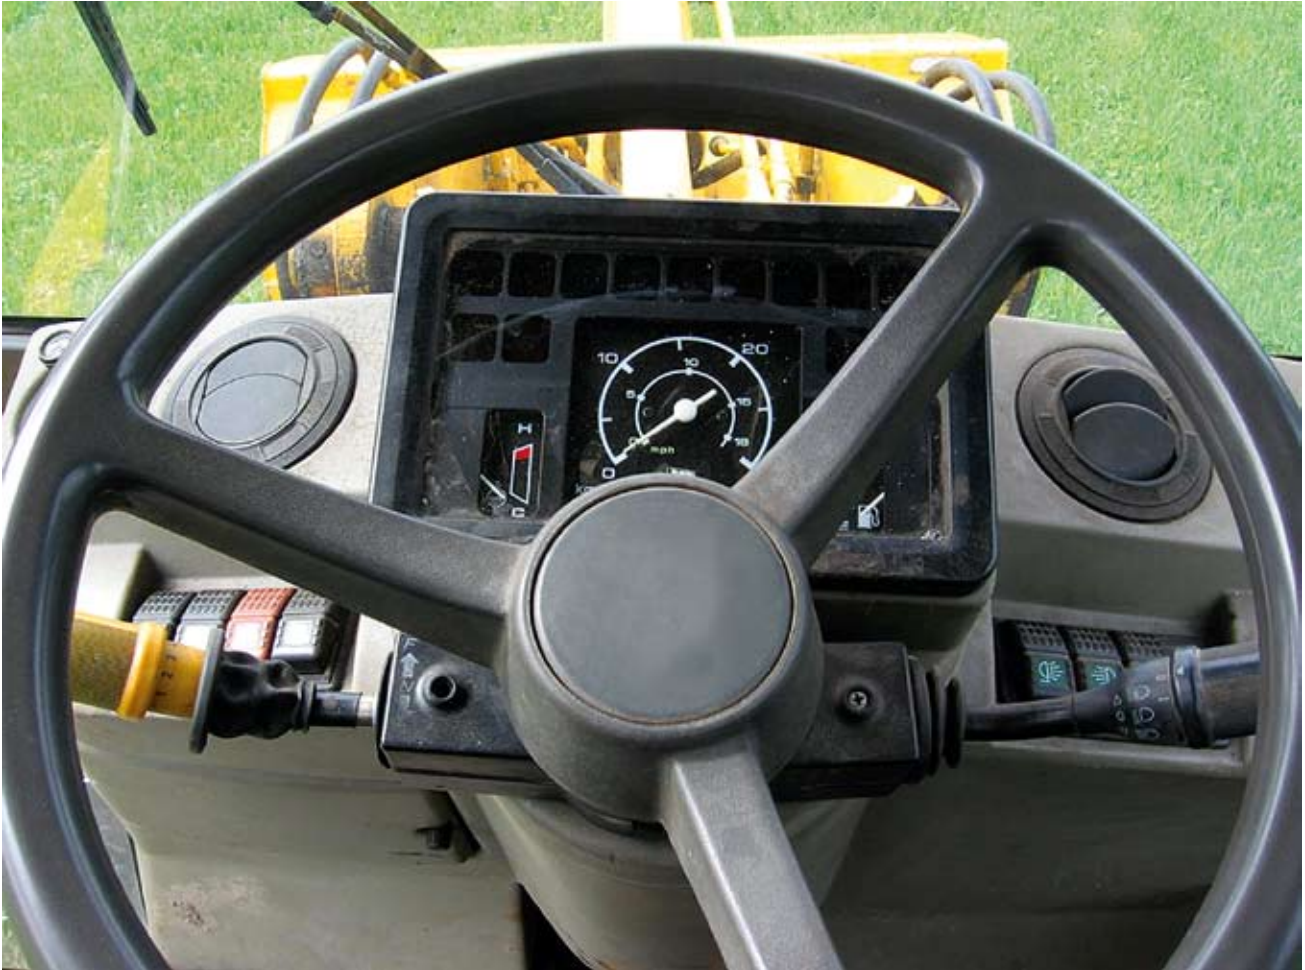
Kuva 2. Pyöräkoneen kauhaa ei ole tarkoitettu henkilönkuljetukseen. Epätasaisella alustalla (pellolla) ajettaessa etukuormaaja alkaa helposti keinua, mikä saattaa puolestaan johtaa kauhasta putoamiseen. Ohjaamosta ei näe kauhassa istuvaa henkilöä eikä mahdollista putoamista.

MM kuljetti NN:ää koneen kauhassa, ts. menosuunnassa koneen edellä. Tällöin NN altistui vaaralle jäädä ja ruhjoutua pudotessaan koneen alle. Kyse oli siis erittäin vaarallisesta työtavasta. Pyöräkoneen kauhaa ei ole tarkoitettu henkilönkuljetukseen. Epätasaisella alustalla (pellolla) ajettaessa etukuormaaja alkaa helposti keinua, mikä saattaa puolestaan johtaa kauhasta putoamiseen. Koneen ohjaamosta ei voi nähdä tällaista vaarallista tilannetta, minkä vuoksi koneen pysäyttäminenkin vahingon välttämiseksi ei ole mahdollista.

NN:llä ja MM:llä ei ollut riittävää kokemusta käyttämästään pyöräkuormaajasta. On mahdollista, että konetta tapaturmahetkellä ajanut MM ei täysin hallinnut automaattivaihteistolla varustettua, yli 5000 kg:n työpainoista pyöräkuormaajaa. He olivat käyttäneet konetta koko ajan automaattivaihteella. Tällöin koneen vauhti saattaa kasvaa yllättäen alamäissä, sillä vauhdin kasvaessa kone vaihtaa aina isommalle vaihteelle, eikä jarruta kovin voimakkaasti moottorilla.

Työnantajan on ohjeistettava työntekijöilleen heille osoitetut työtehtävät ja varmistuttava siitä, että ohjeistus on myös ymmärretty ja että työntekijät hallitsevat turvalliset työmenetelmät. Ohjeistuksessa on myös huomioitava ja kiellettävä ennakoitavissa olevat vaaralliset työtavat. Esimerkiksi henkilöiden kuljettaminen pyöräkuormaajan kauhassa on kiellettävä yksiselitteisesti.
