## **PYÖRÄKUORMAAJANKULJETTAJA PUTOSI TYÖPUKILTA PESTESSÄÄN KONEEN JÄÄHDYTTÄJÄÄ**

**Pyöräkoneenkuljettaja NN (60-v.) pesi pyöräkuormaan jähdyttäjää painepesurilla. Käytössään hänellä oli alumiininen työpukki. Ilmeisesti NN putosi työpukilta asfalttipihalle. Hän kuoli tapaturman aiheuttamiin kaularankavammoihin.**

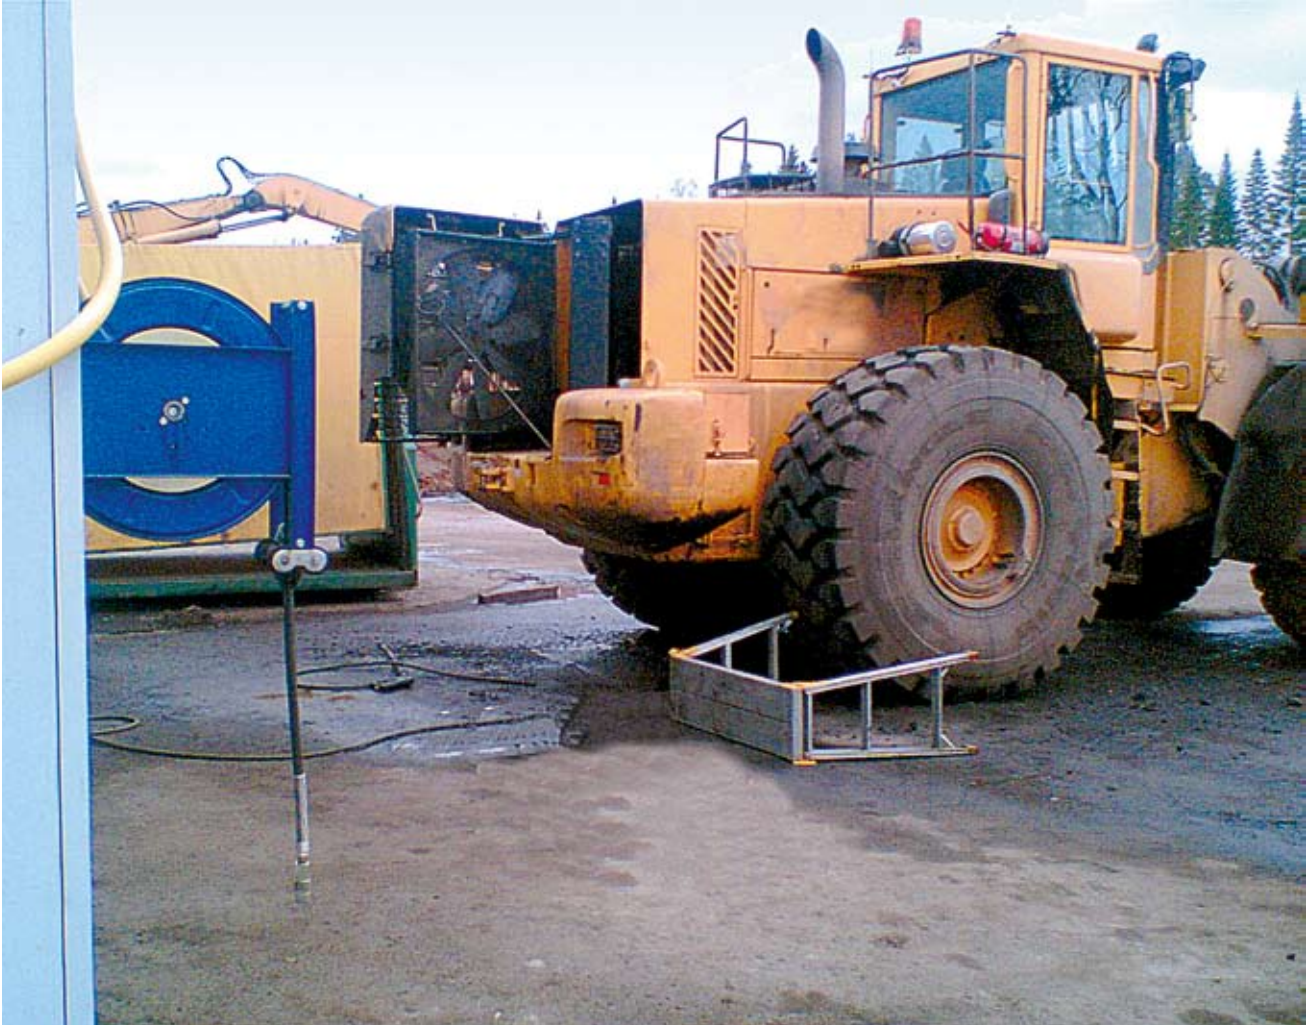
*Kuva 1. Todennäköisesti NN putosi käyttämältään alumiinipukilta kaataen sen samalla pudotessaan tai sitten pukki kaatui tasapainonsa menettäneen NN:n alta, jolloin myös NN putosi asfaltille.*

Todennäköisesti NN putosi käyttämältään alumiinipukilta kaataen sen samalla pudotessaan tai sitten pukki kaatui tasapainonsa menettäneen NN:n alta, jolloin myös NN putosi asfaltille. On myös mahdollista, mutta epätodennäköistä, että NN putosi kentälle työkoneneen päältä osuen ja kaataen samalla työpukin.

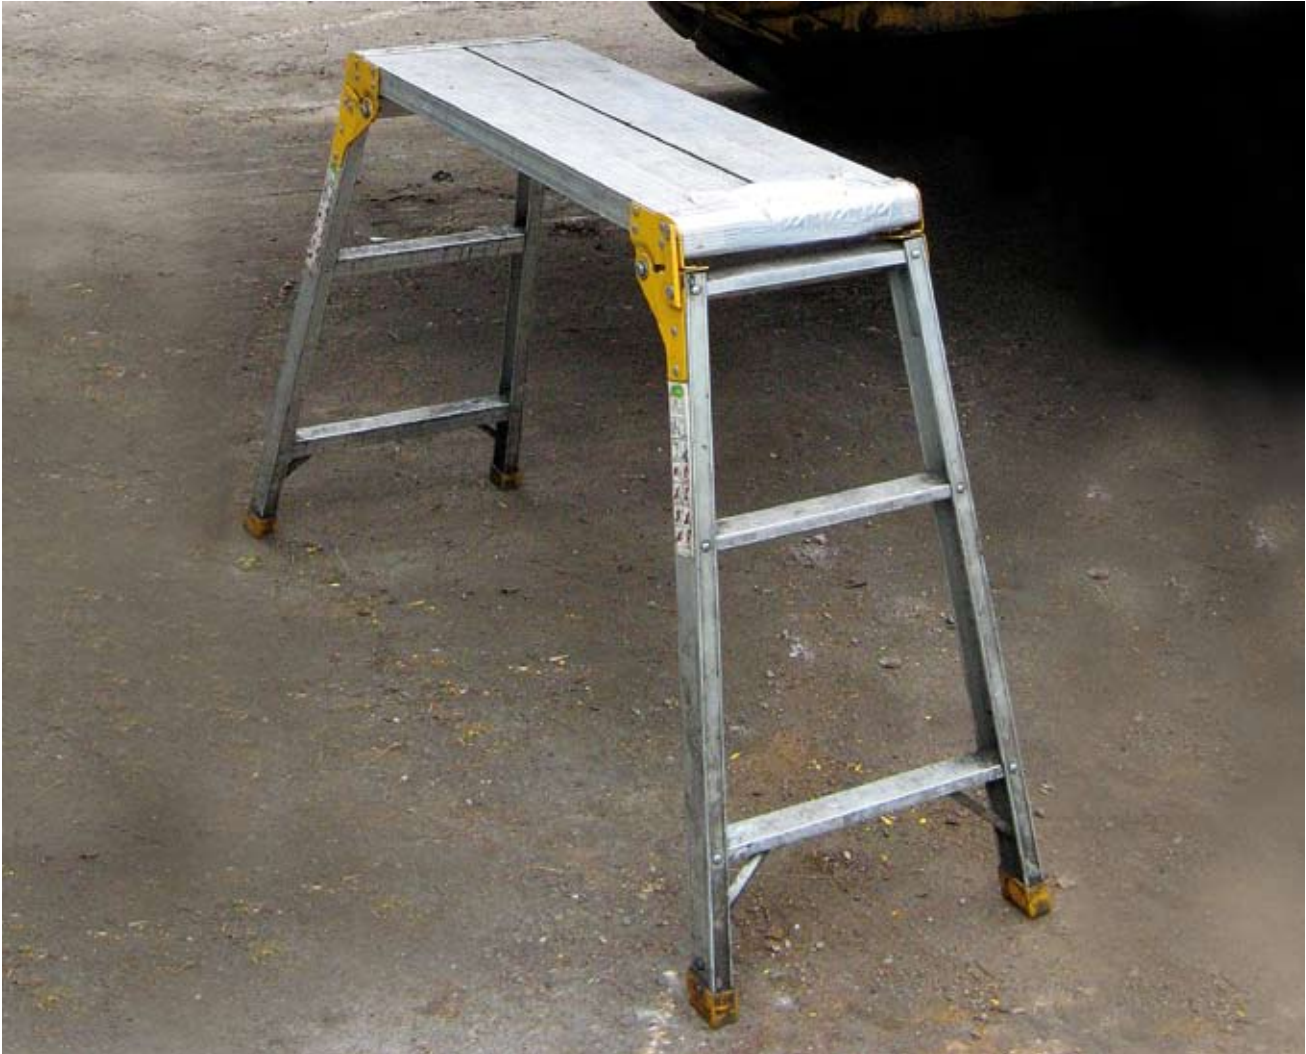
NN käytti työtasonaan työhön huonosti soveltuvaa ja vaarallista alumiinista työpukkia. Lähinnä sisäkäyttöön ja tilapäiseksi kulkutiekseksi tarkoitettun pukin korkeus on 840 mm ja tason leveys vain 300 mm. Pukin vakavuus ja työtason leveys eivät olleet riittäviä ammattikäyttöön tarkoitettulla painepesurilla työskentelyyn. Lisäksi pukin pinta on sileä ja kastuessaan liukas.

**Kuva 2. NN käytti työtasonaan ammattikäyttöön tarkoitetulla painepesurilla työskentelyyn huonosti soveltuvaa ja vaarallista alumiinipukkia.**

Työpaikoilla koneiden huollettavuuden turvallisuutta voidaan kehittää hankkimalla huoltopisteisiin kiinteitä tai liikuteltavia työtasoja, joilta käsin huoltotoimien suorittaminen on paitsi turvallista, myös ergonomisesti helpompaa. Pelkästään koneiden pesun turvallisuutta ja ergonomiaa voidaan kehittää hankkimalla käyttöön pesuri, jonka rakenne mahdollistaa vaivattoman työskentelyn myös ilman erillisiä työtasoja.
