Teematutkinta

SAKSILAVANOSTIMILLA SATTUNEET TYÖPAIKKAKUOLEMANTAPAUKSET

**Kuolemantapausten taustat, keskeiset syyt ja
vastaavien tapaturmien torjuntakeinot.**

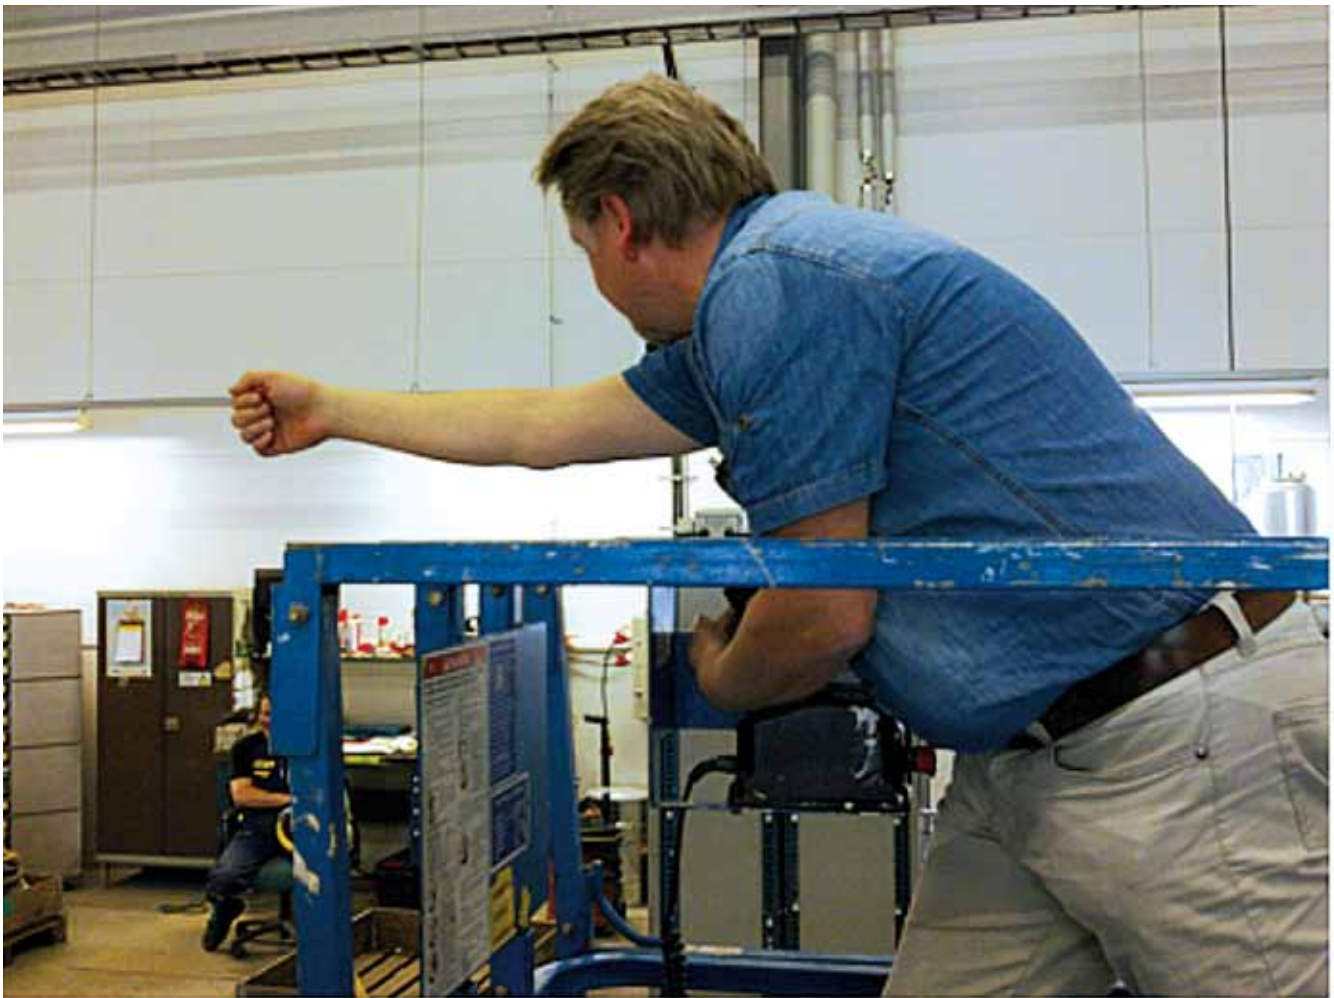
Kuva 1. Lavastettu todennäköisin tilanne tapaturmahetkellä, miten NN kurkotti vasaralla naulaa ja yritti samanaikaisesti siirtää saksilavaa eteenpäin.

Jälkikäteen tehdyn lisätutkinnan perusteella NN:n on päätelty tehneen alentuneesta huomiokyvystä johtuen ohjausvirheen, saksilavan korin ollessa lähellä laapiota. NN:ltä oli pudonnut vasara lattialle, jolla hän on ilmeisesti yrittänyt lyödä kauempana katossa olevaan ruuviin/naulaan. NN:n on täytynyt kurottua ylettyäkseen kohteeseen. (Kuva 1). Korissa oli liukuva lava, jolla NN olisi päässyt helposti työkohteen alapuolelle.

On päätelty, että NN ei ylettynyt lyömään vasaralla ruuvia/naulaa, jolloin hän on päättänyt ajaa saksilavaa eteenpäin. Tällöin NN ei ole huomannut vaihtaa valintakytkimen asentoa ajoasentoon nostoliikeasennosta, jolloin saksilava on tehnyt lähellä laapiota ajoliikkeen sijasta nostoliikkeen (Kuva 2).

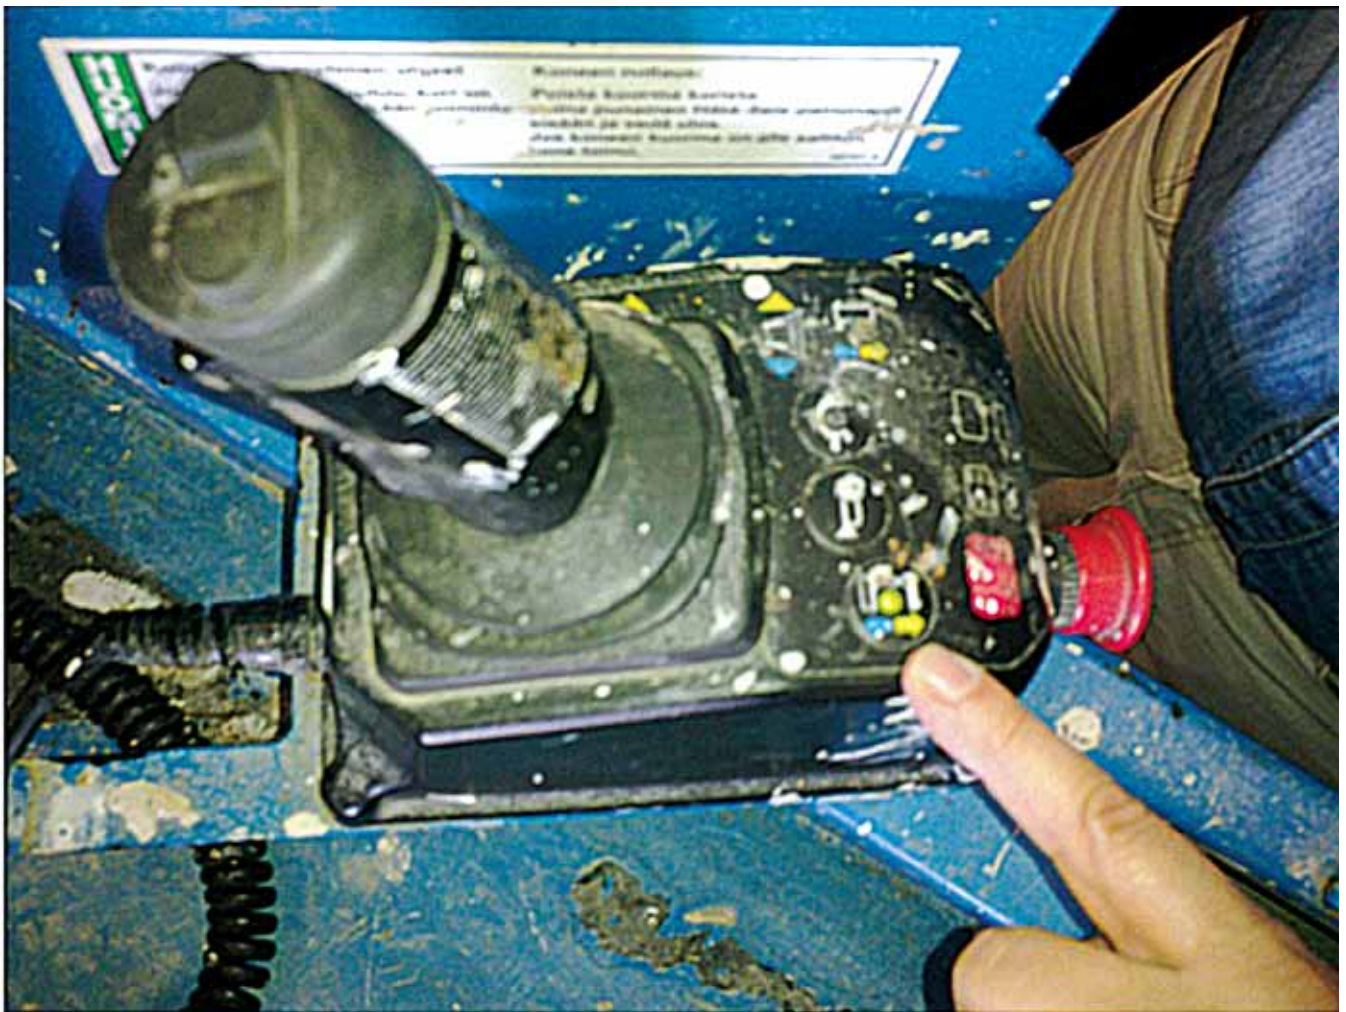
Kuva 2. Saksilavan hallintalaite ja painokytkin (sormi osoittaa), jolla ajoliike ja nostoliike vaihdettiin.

NN puristui laapiota vasten, eikä pystynyt laskemaan saksilavaa alaspäin, koska hänen kehonsa oli painanut hallintaelintä nostamaan saksilavaa ylöspäin. NN sairasti diabetesta, käytti insuliinia ja hänen verensokerinsa oli alhainen (2,2 mmol/l). Tämä on mahdollisesti vaikuttanut NN:n toimintakykyyn tapaturmahetkellä.

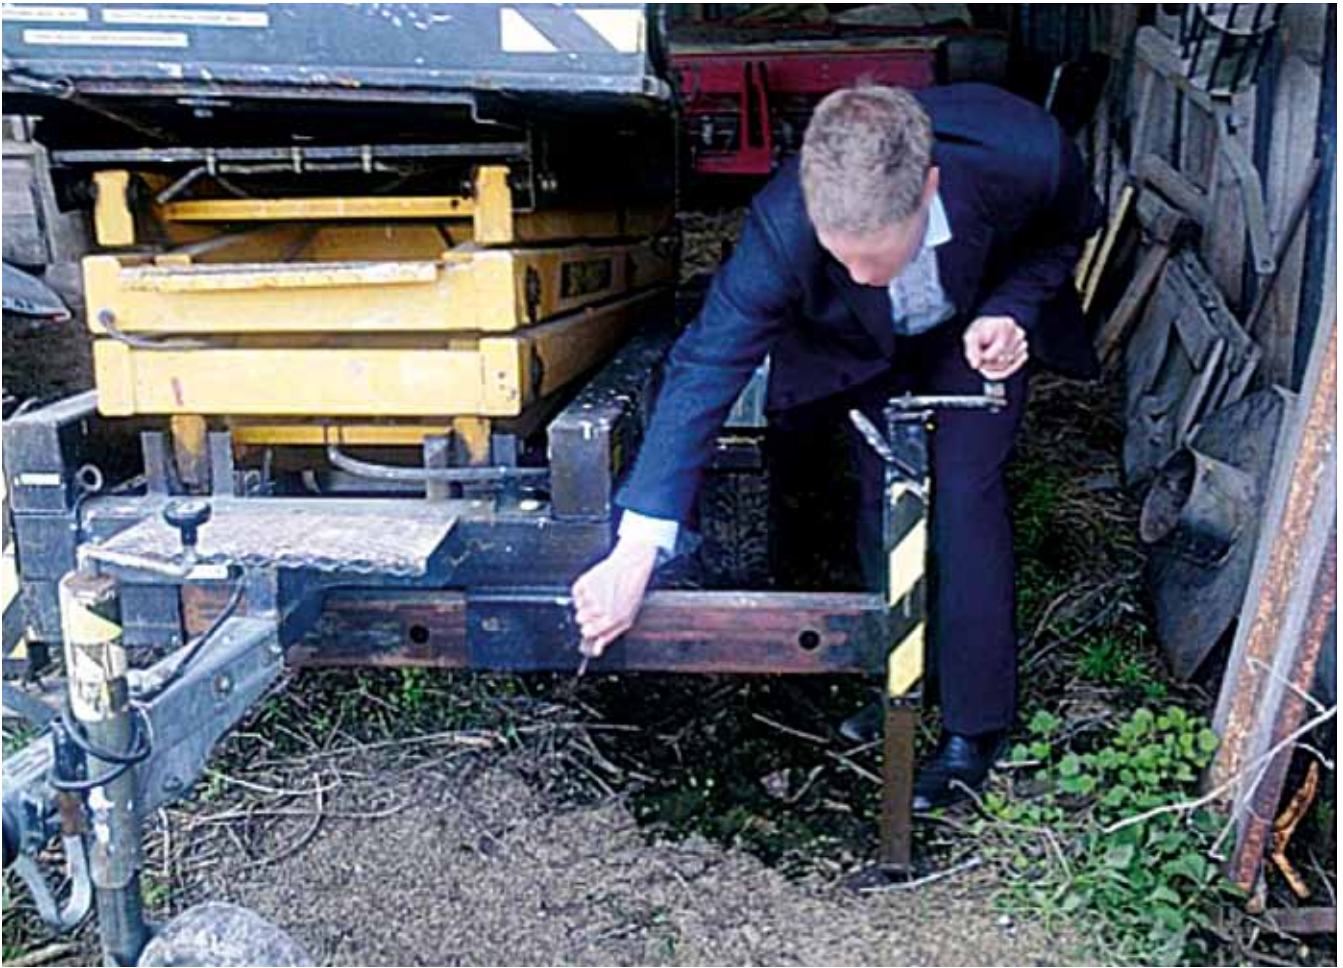
Kuva 1. lavastettu tilanne tukijalkojen asentamistavasta.

nuskaltevuuteen jne. sekä lisäksi muistutus tukijalkojen ja ylimääräisten aluslaattojen käytöstä. Kahdesta nostimen tukijalasta puuttuivat maata vasten olevat osat.

Aluksi NN nosti aluslaudoituksessa käytetyt lankut (2”x 3”, 4m) varaston sisäpuolelta harjalla työskennelleille henkilöille, jolloin NN ei ilmeisesti käyttänyt lainkaan saksilavan tukijalkoja. NN on mahdollisesti pitänyt tukijalkojen käyttöä tarpeettomana muutaman metrin nostoon vaakasuoralla alustalla. Kun rakennustyö eteni katteen osalta lähelle räystästä, NN päätti nostaa lankut varaston ulkopuolelta käsin. NN ajoi traktorin ulos varastosta ja peruutti traktorissa kiinnitettynä olevan saksilavan tiukasti seinän vierustalla olevaa hiekkapenkkää vasten (Kuva 2). Tällöin saksilavan vakavuus on saattanut NN:stä tuntua hyvältä, eikä hän asentanut tukijalkoja maahan. On myös mahdollista, että NN:lle samaan aikaan tullut työpuhelu aiheutti sen, että hän epähuomiossa jätti tukijalat asentamatta tai ajatteli työssä olevan kiire MM:n ja LL:n odottaessa lankkuja. Koska saksilavan etupää oli kiinni traktorin nostovarsiin kiinnitetyssä pallomaisessa vetokoukussa, se ei antanut mitään sivuttaista tukea saksilavan kallistuessa. Päivä oli lievästi tuulinen ja varasto oli keskellä aukeaa paikkaa.

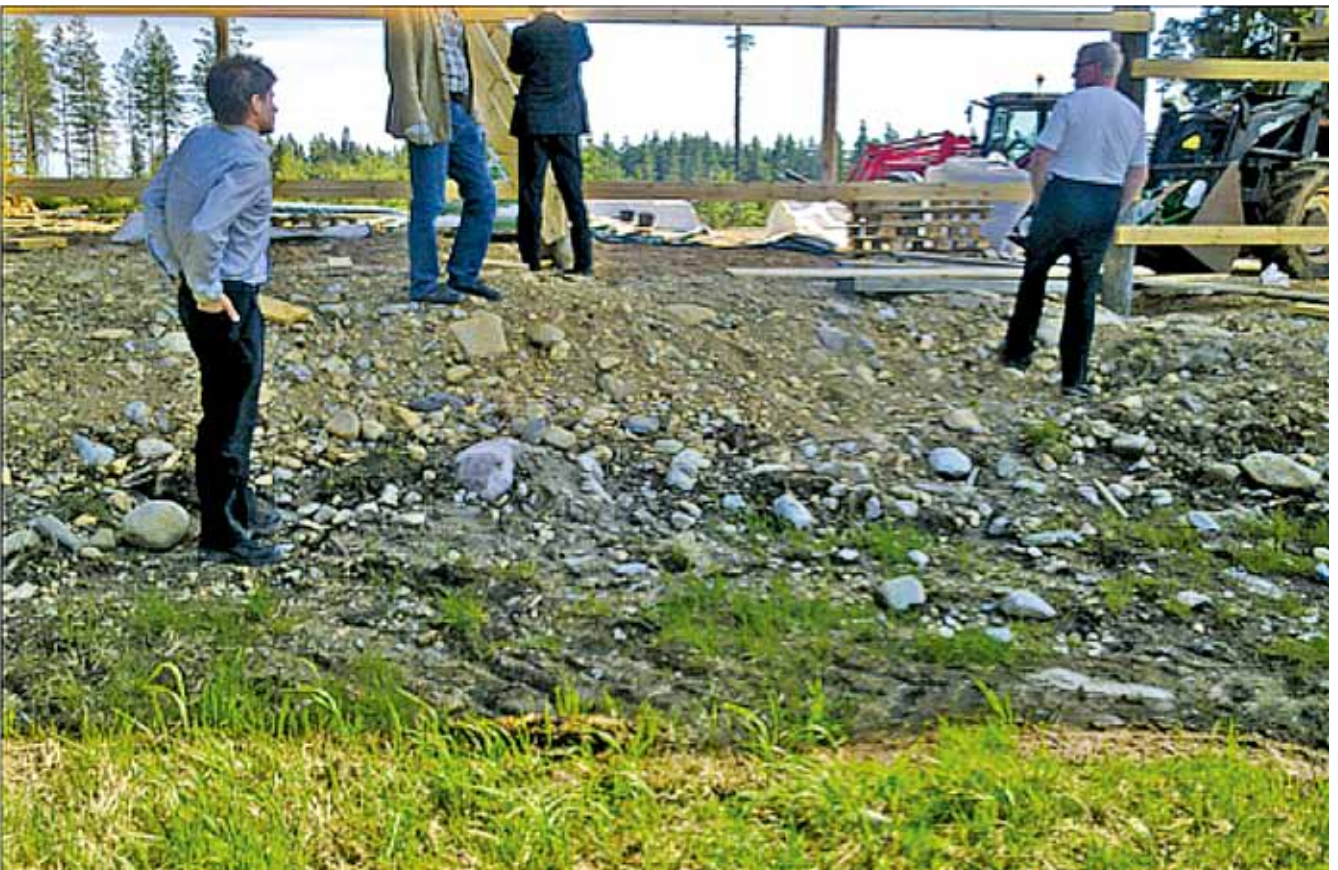
Kuva 2. Hiekkapenkkä jota vasten NN peruutti saksilavan. Taustalla varaston hiekkapohjaista lattiaa.
