## SÄHKÖ- JA SÄÄTÖTEKNIKKA-ASENTAJA PURISTUI PAKKAUSLINJASTOLLA

Asentaja NN:n (56-v.) tehtävänä oli korjata pakkausaseman häiriö vaihtamalla rullansiirtolaitteisiin valokenno ja kaapeli. Tehtävän suorittuaan NN käynnisti linjan jo ennen työn viimeistelyä. Myöhemmin NN meni pakkauslinjaston alle niputtaakseen asentamansa johdot jotta ne eivät sotkeutuisi liikkuvien koneen osien väliin. Tällöin hän jäi puristuksiin koneen alla rullasiirtimen ja vastaanottimen runkorakenteiden väliin.

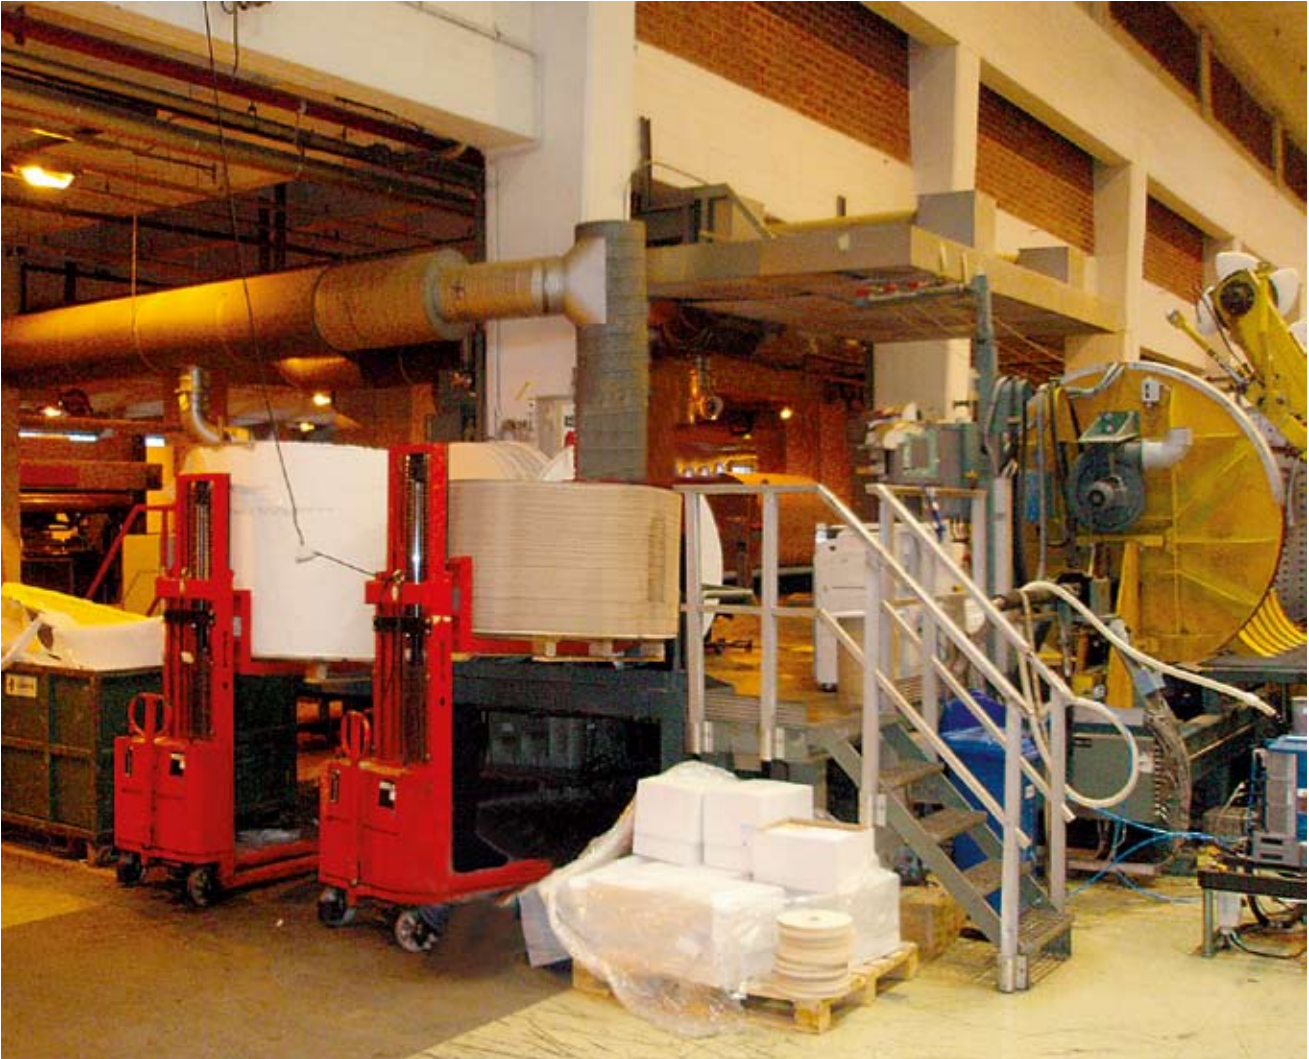
*Kuva 1. Yleiskuva kartonkikoneen pakkausasemalta.*

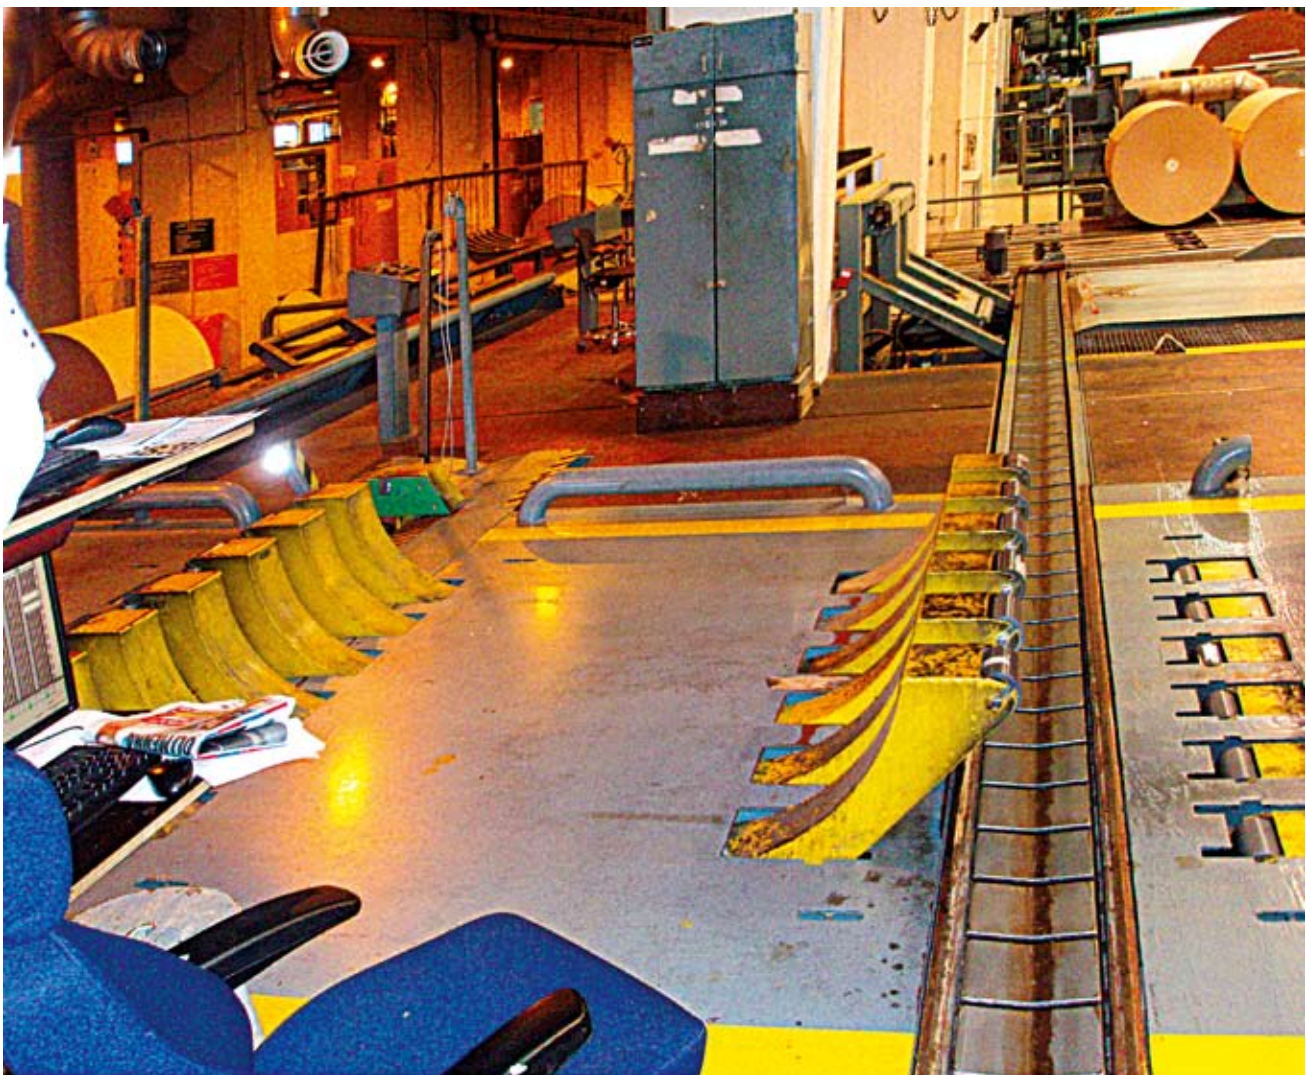
**Kuva 4. Tapahtumapaikka koneenkäyttäjän ohjauspaikalta kuvattuna. NN:n työskenteli tapahtumahetkellä pakkausconeen keskitysaseman rullasiirtimen ja odotusaseman vastaanottimen välissä. NN:n mennessä tähän väliin ne olivat yläasennossa kuten kuvassa.**

NN meni pakkauskoneen alle rullasiirtimen ja vastaanottimen runkorakenteiden väliin niputtaakseen hieman aiemmin asentamansa kaapelit. Päästäkseen huoltokohteeseen hänen täytyi kulkea (kumarassa tai kontaten) ahtaassa ja huonosti valaistussa tilassa. Puristumisvaaralliseen kohtaan ei siis voinut joutua tai kulkea epähuomiossa. Pääsyä alueelle ei ollut kuitenkaan mitenkään estetty.

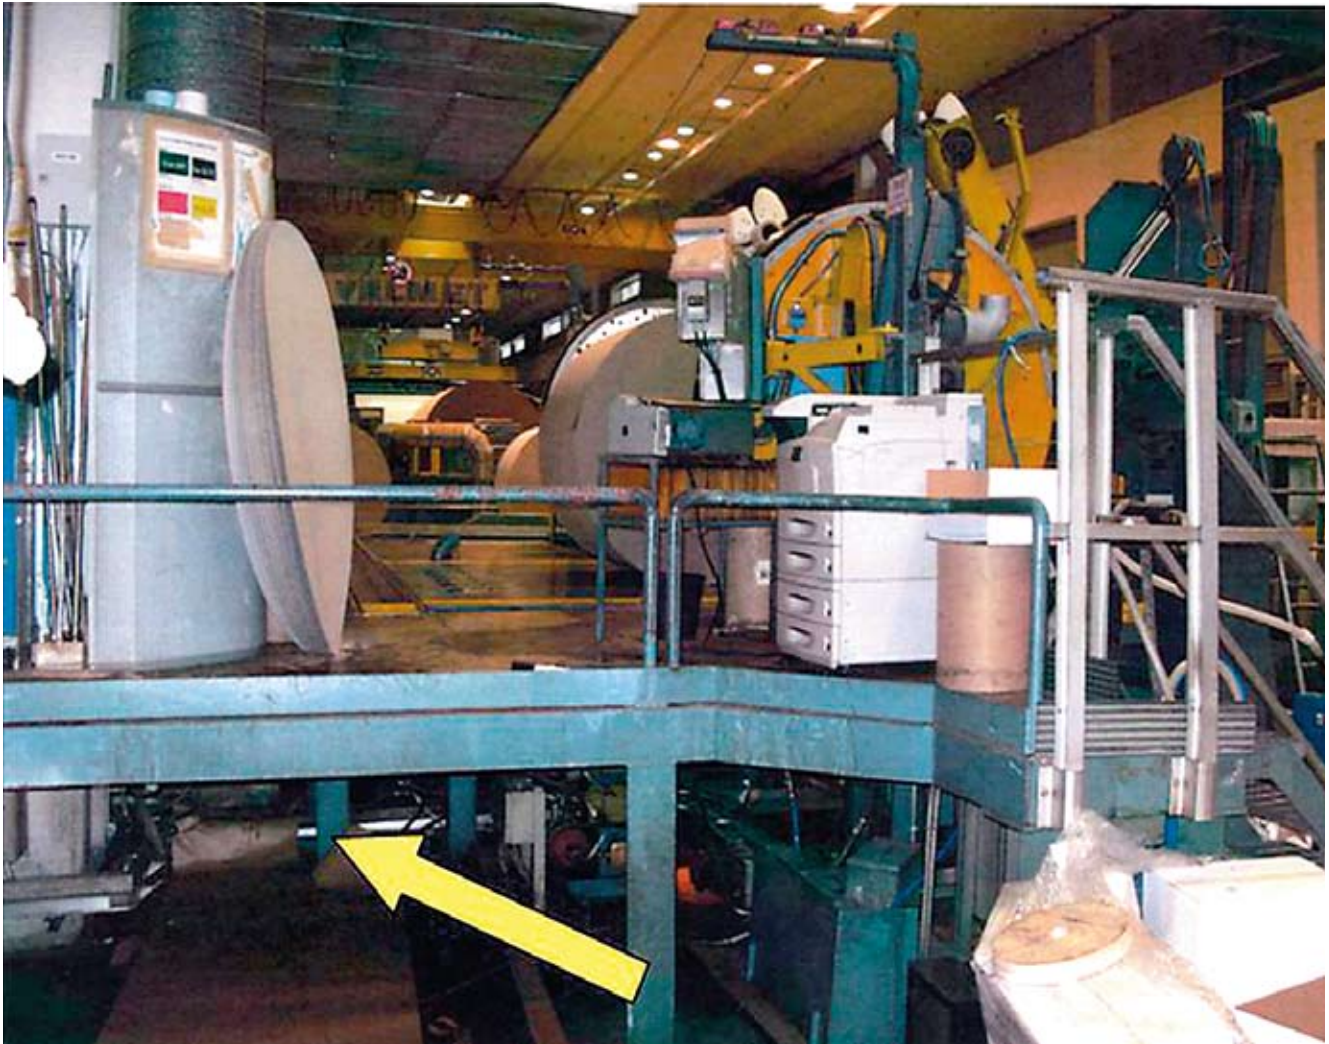
Koneen toiminta ei pysähtynyt siitä huolimatta, että NN meni vaara-alueelle. Koneen toimintaan ei siis ollut liitetty turvalaitetta, joka olisi pysäyttänyt koneen toiminnot ihmisen jouduttua vaara-alueelle. Pakkauskoneen toiminta jatkui ohjelman mukaisesti kartonkirullan tultua pituusleikkurilta siitä huolimatta, että NN oli rullasiirtimen ja vastaanottimen runkorakenteiden välissä.

**Kuva 5. NN meni koneen alle viimeistelläkseen korjaustyöt. Pääsyä vaara-alueelle ei ollut mitenkään estetty.**

Pakkaus koneen osalta linjaston alapuolista tilaa ei käytännössä voida täysin eristää, sillä huolto- ja kunnossapitotöiden takia sinne on joka tapauksessa päästävä. Tässä tapauksessa on siis varmistuttava siitä, että koneen toiminnot pysähtyvät aina, kun ihminen menee vaara-alueelle. Pelkkä ohjeistukseen liittyvä turvatoimi ei riitä, vaan koneen liikkeet pitää estää teknisesti turvalaitteiden avulla.

Koneen suunnittelun ja ominaisuuksien pitää myös tukea turvallisten työmenetelmien noudattamista. Mikäli turvallisuuden varmistaminen riippuu turvallisten työmenetelmien noudattamisesta, pitää niiden suorittaminen tehdä mahdollisimman yksinkertaiseksi ja helpoksi. Tarvittavat turvatoiminnot pitää pystyä suorittamaan työkohteen välittömästä läheisyydestä.
