ERISTÄJÄ PURISTUI SAKSILAVANOSTIMEN KAITEEN JA LOHKON VÄLIIN

Kaksi alihankkijan ulkomaalaista eristäjää olivat eristämässä laivan lohkoa alapuolelta saksinostinta käyttäen. Saksinostimen nostokorilla työskennellyt eristäjä NN oli ilmeisesti siirtänyt nostinta nostokori ylhäällä eteenpäin. Jostain syystä saksinostimen ohjauslaitteet olivat siinä asennossa, että nostokori nousikin ylöspäin. NN puristui saksinostimen kaiteen ja lohkon palkin väliin. NN menehtyi tapaturmapaikalla.

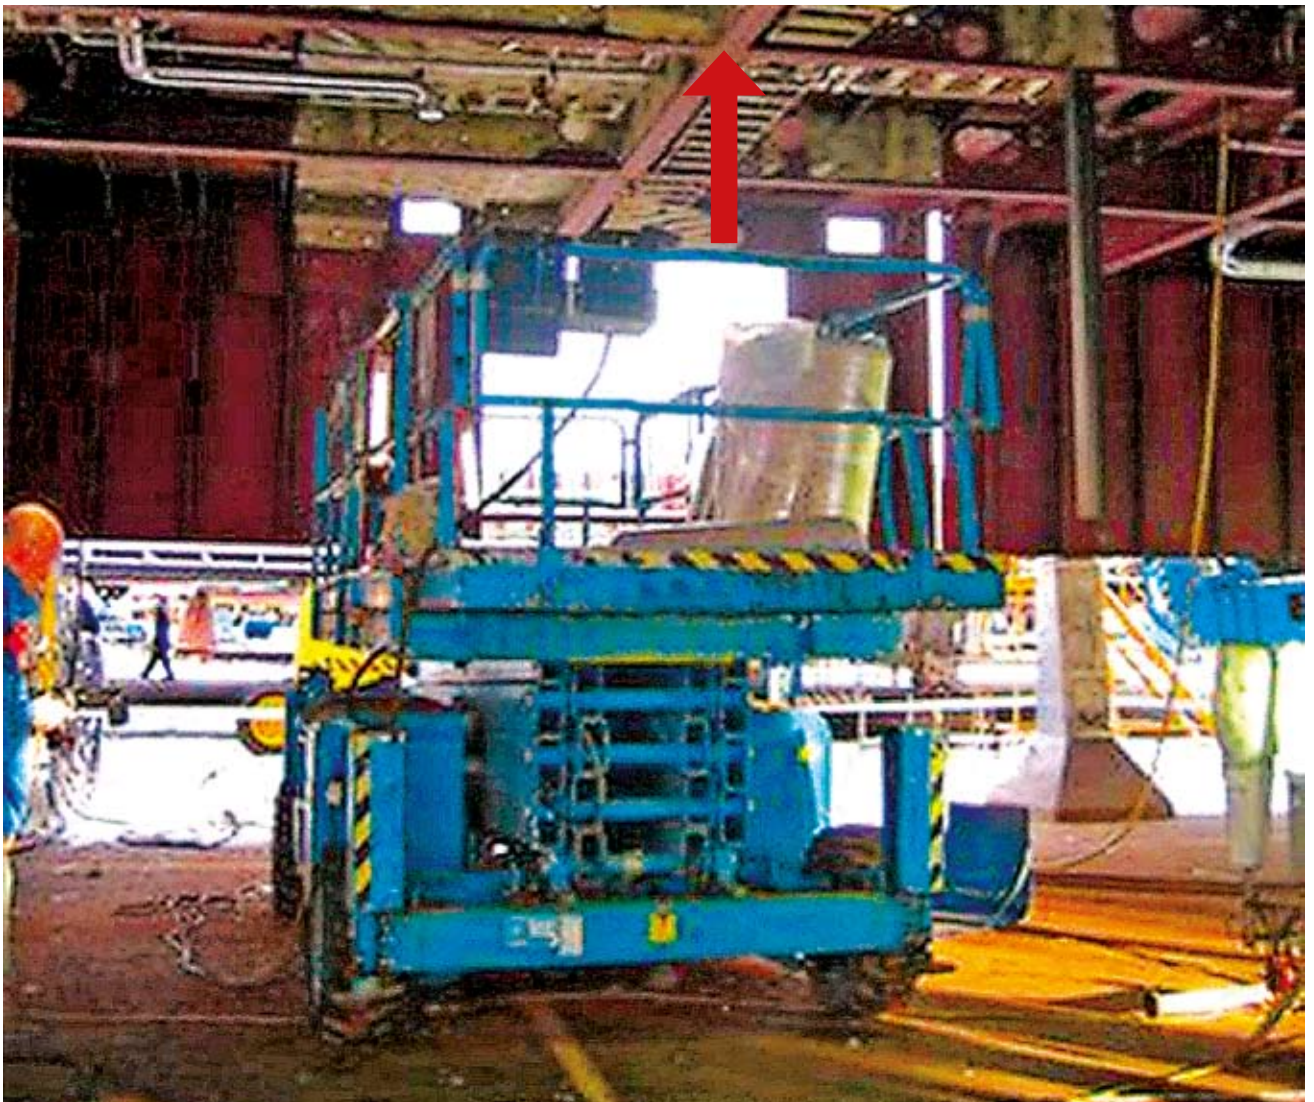
Yritys A oli vuokrannut yritys C:ltä yritys B:lle polttomoottorikäyttöisen saksilavanostimen. Nostimen paino oli 6300 kg, nostokyky 500 kg ja nostokorin suurin nostokorkeus 13 m (Kansikuva). Nostin oli valmistettu v. 2000 ja määräaikaistarkastettu kahdeksan kuukautta ennen tapaturmaa. JJ oli perehdyttänyt NN:n nostimen käyttöön. NN oli ehtinyt käyttää nostinta kuukauden ajan. Nostimen mukana oli suomenkieliset käyttö- ja huolto-ohjeet.

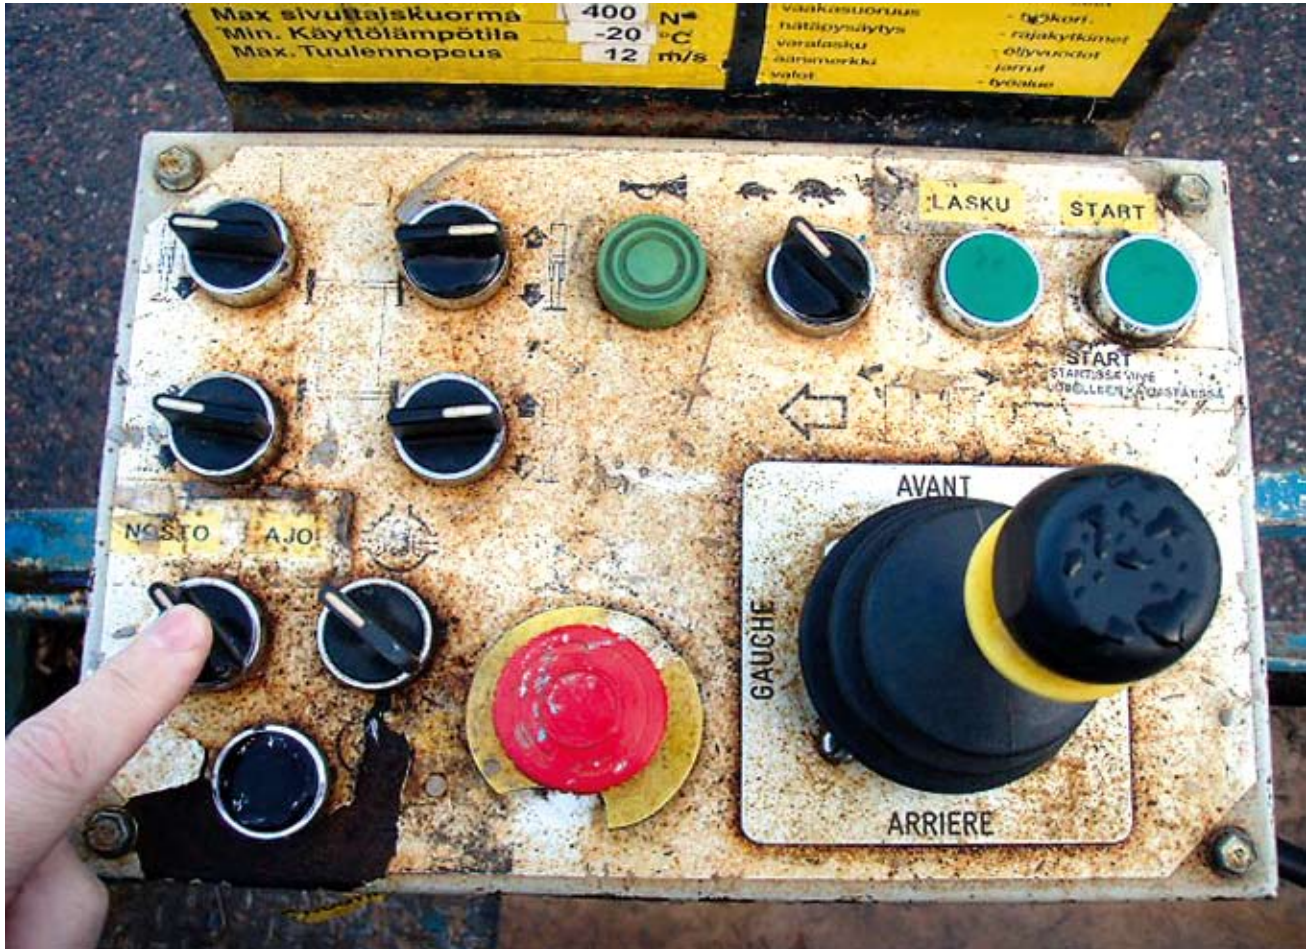
Kuva 1. Ohjauspaneelin vaihtokytkimen asento tapaturmahetkellä. Sormi osoittaa vaihtokytkintä. Oikeassa reunassa nosto- ja ajoliikkeen hallintaelin (joystick). Kuvan asennossa nostokoria voidaan nostaa tai laskea. Kun vaihtokytkintä käännetään myötäpäivään, nostinta voidaan siirtää lattiatasolla.

Kyseisessä nostinmallissa nostokorin pystyliike ja nostimen ajoliike lattialla tehdään samalla hallintaelimellä (joystick). Pystyliikettä ja ajoliikettä ei voi tehdä samanaikaisesti. Nostimessa on myös joystickissä tahattoman käynnistämisen estämiseksi sormilla nostettava vipu. Ohjauspaneelissa olevasta vaihtokytkimestä on erikseen valittava, kumpi ohjaustoiminto kulloinkin valitaan (Kuva 1). Alusta tapaturmakohdassa oli tasaista asfalttia. Maassa oli letkuja ja kaapeleita.

Tehdyn tutkimuksen perusteella on päätelty, että NN oli ilmeisesti tehnyt inhimillisen käyttövirheen nostinta käyttäessään. Hän oli yrittänyt ajaa eteenpäin, mutta vaihtokytkin oli ollut edelleen nosto- eikä ajoasennossa. NN kurkotti tapaturmahetkellä kaiteen yli katsoakseen

NN oli tehnyt ilmeisesti käyttövirheen nostinta käyttäessään. Hän oli yrittänyt ajaa eteenpäin, mutta vaihtokytkin oli ollut nosto- eikä ajoasennossa. Molemmissa toiminnoissa ohjausliike tehdään samalla hallintaelimellä eteenpäin, mikä osaltaan mahdollisti tapaturmaan johtaneen inhimillisen käyttövirheen.

3.2 Hallintaelinten toimintojen kehittäminen

Henkilönostimen hallintaelinten rakenteen, toimintatavan ja -suunnan tulisi ottaa mahdollisimman hyvin huomioon loogiset, luontaiset ergonomian periaatteet. Hallintaelinten liikkeen tulisi olla samansuuntainen (looginen) kuin se liike tai toiminto on, mitä hallintaelimen liikkeellä kulloinkin tavoitellaan.

Henkilönostimen nostokorin nostotoimintoon ja nostimen ajamiseen tulisi olla erilliset hallintaelimet, esim. toinen oikealle ja toinen vasemmalle kädelle. Henkilönostimen nostokorin looginen hallintaelin on ylösalaisin liikkuva vipu. Ajamiseen käytettävän hallintaelimen looginen hallintaelin on eteen – taakse liikkuva vipu, johon on hyvä kytkeä myös oikealle tai vasemmalle kääntymisen mahdollisuus (vivun liike vasemmalle oikealle).

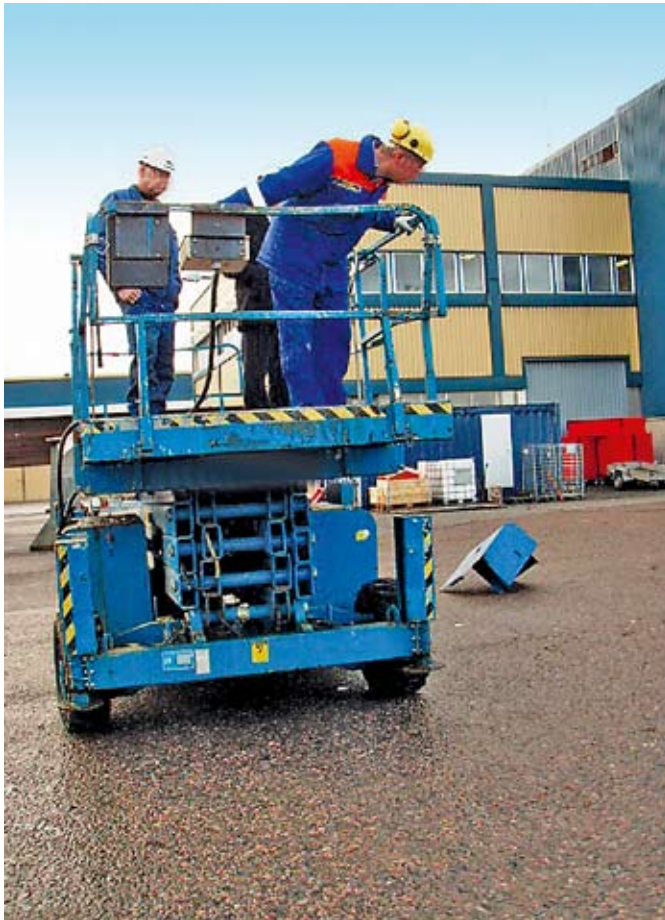
Kuva 2. Lavastettu tilanne tapaturmatilanteesta ja NN:n työasennosta. Huom. NN työskenteli yksin tapaturmahetkellä nostokorissa!

NN ja MM työskentelivät tapaturmapäivänä parina saksilavanostimen korissa (Kuva 2). Juuri ennen tapaturmaa saksialavanostin laskettiin alas ja MM poistui nostimesta lähteäkseen syömään. MM:n kertoman mukaan NN jäi vielä koriin siirtäkseen nostinta vielä metrin verran siihen paikkaan, josta työtä jatkettaisiin syönnin jälkeen.

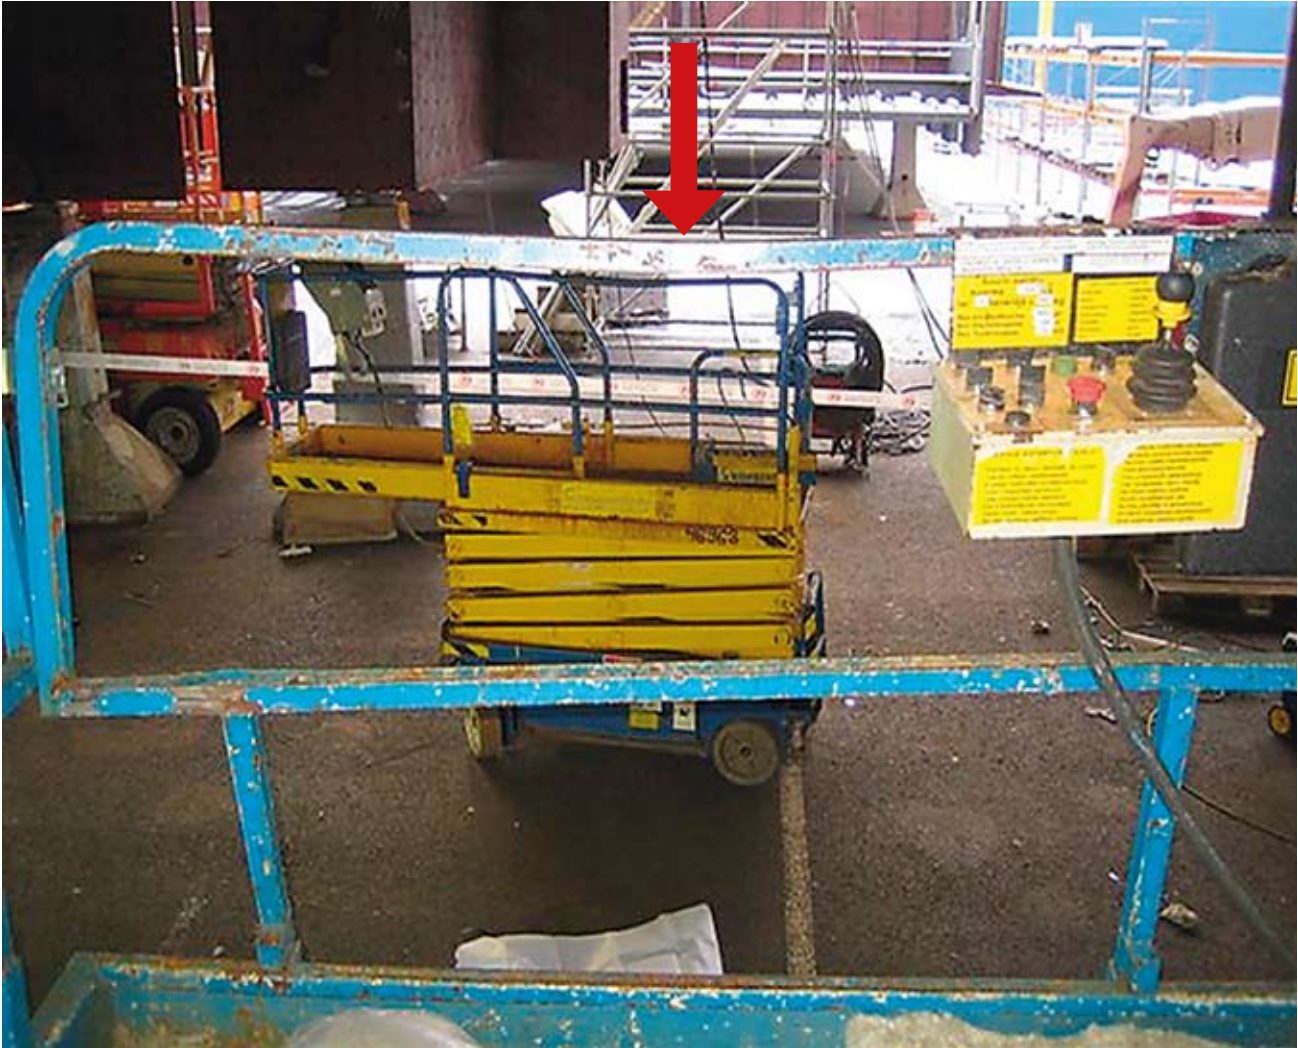
Kuva 3. Kaiteen kohta (nuoli) johon NN puristui. Kuvan oikeassa reunassa on ohjauspaneeli.

Poistuttuaan nostimesta MM huomasi NN:n ajavan nostokoria ylöspäin. MM ei havainnut itse tapaturmaa. Kun NN oli ilmeisesti yrittänyt siirtää nostokoria oikeaan kohtaan (eteenpäin metrin verran), nostokori nousikin ylös. NN puristui pään kohdalla nostokorin yläkaiteen (Kuva 3) ja lohkon kansijäykkäjäjän väliin (korkeus lattiasta 4,3m). NN menehtyi tapaturmapaikalla. NN:n työparina ollut MM oli tapaturman jälkeen shokissa. MM vietiin ambulanssilla terveyskeskukseen.

NN puristui nostokorin yläkaiteen ja lohkon kansijäykkäajan väliin ja menehtyi tapaturmapaikalla.

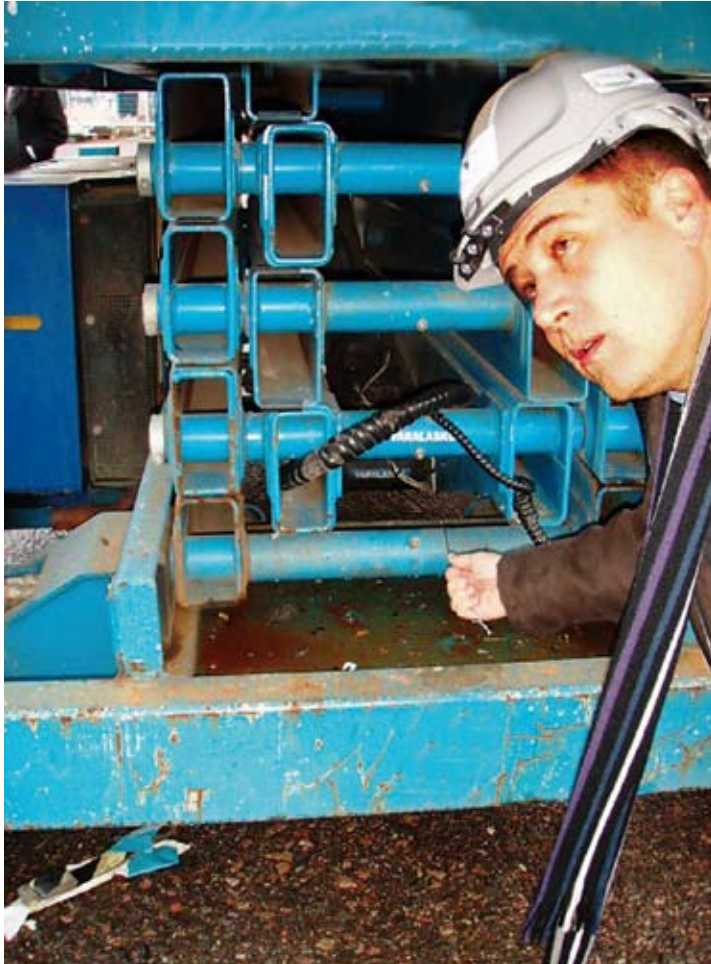
Kuva 4. Henkilö vetää nostokorin varalaskuvaijerista (lavastettu tilanne).

rin varalaskuvaijeri. MM pyysi paikalle tullutta työntekijä KK:ta auttamaan, jolloin KK soitti ensin hätäpuhelun. Tämän jälkeen KK yritti laskea nostokoria alas, mutta hänkään ei osannut tehdä sitä. Telakan palomiesten saapuessa NN oli ollut nostokorin ohjauspaneelin kohdalla puristuksissa. Palomiehet löysivät nostimen alaosasta ns. varalaskuvaijerin (Kuva 4). He laskivat nostokorin alas ja irrottivat NN:n nostimesta.

MM poistuminen paikalta nostinta käytettäessä oli valmistajan ohjeiden vastaista. MM ei osannut käyttää varalaskuvaijeria, minkä kokeilu kuuluu nostimen päivittäisiin tarkastustoimenpiteisiin. Varalaskuvaijeri oli huonosti merkitty ja sijainti vaikeasti havaittavissa.

Nostinta on voitava käyttää helposti alhaalta varalaskutilanteessa. Varalaskuvaijeri tulee olla merkitä selvästi ja se tulee helposti käytettävissä ja havaittavissa.
