Työpaikkaonnettomuuksien tutkinta (YTOT)

YTOT 3/99

Rakentaminen

Yrittäjä oli asentamassa paineilmaputkea teollisuushallin seinään nosto-oven yläpuolelle noin 5 metrin korkeuteen.

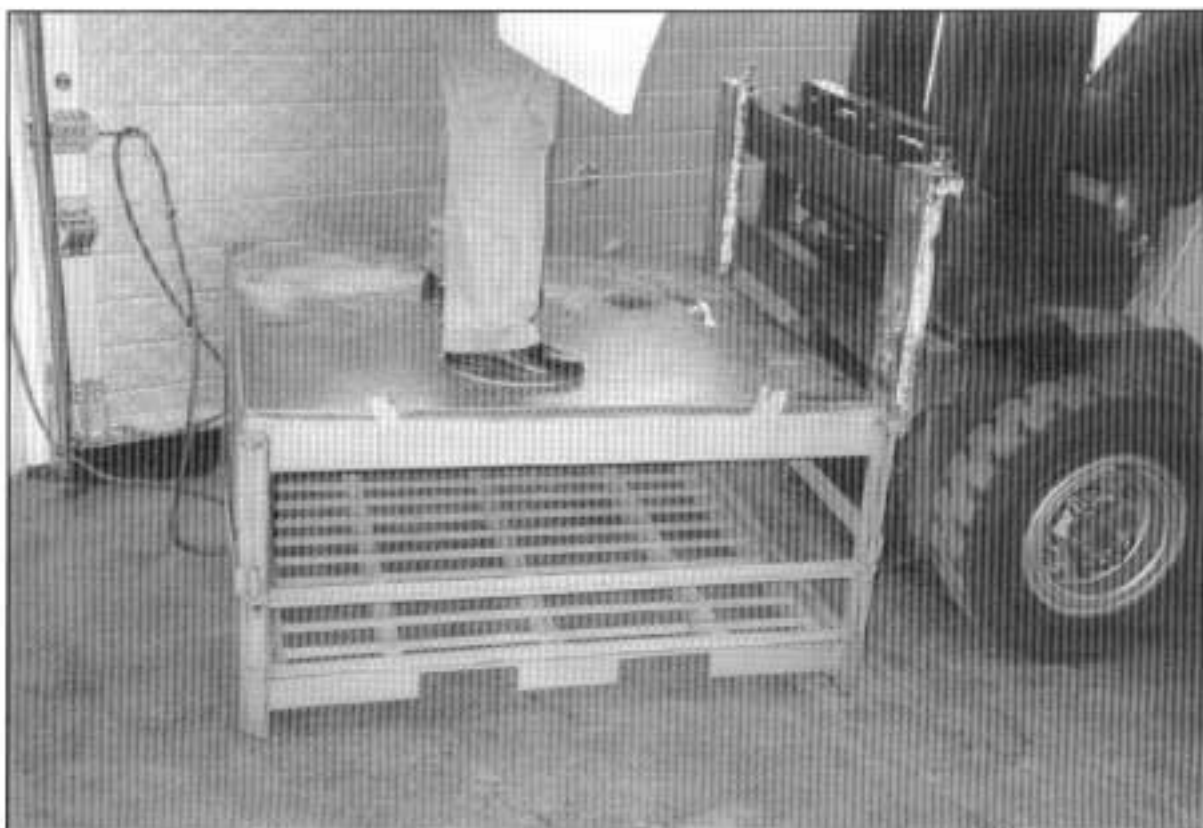
Kuva 1. Nostolava.

Henkilönostot suoritettiin sitten perjantaina pienempien kaasupullojen varastohäkillä. Häkissä oli ns. haarukkatunnelit, vanerilevy asetettiin häkin päälle (1,24 x 1,24 m², kuva 1).

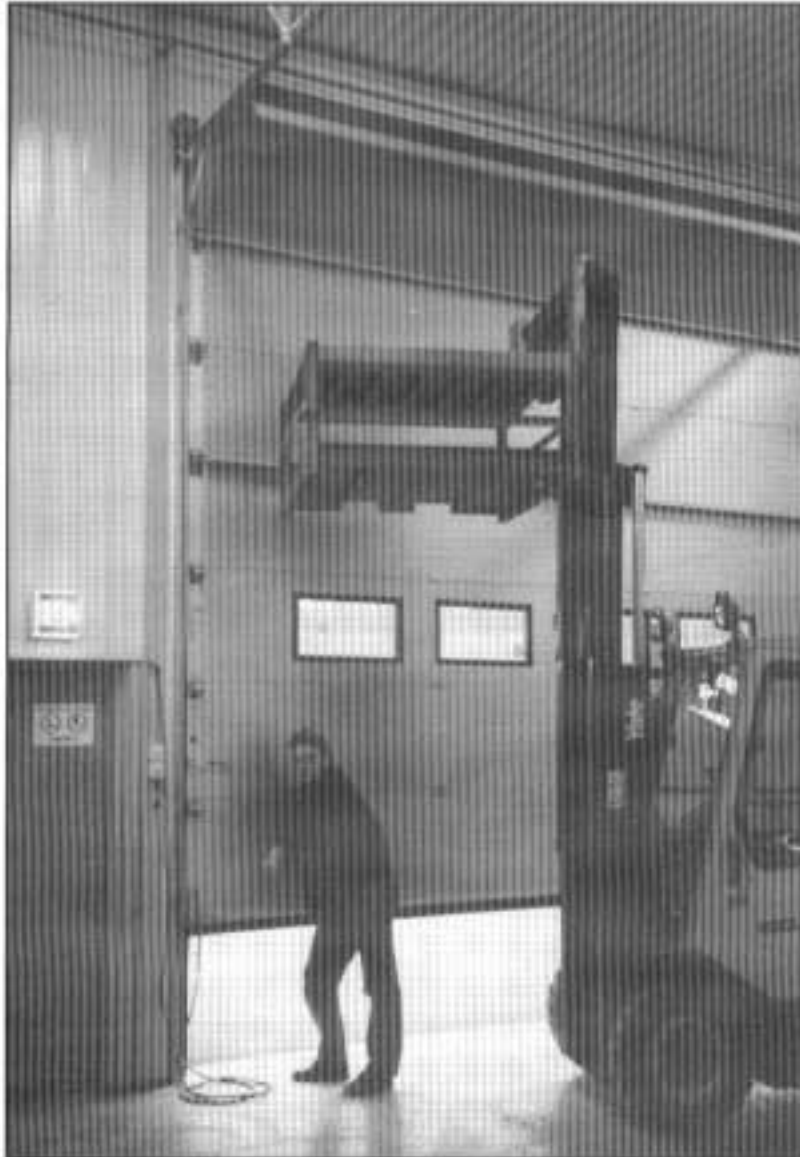
Kuva 3. Noste-ovi asemassa, jossa ylhäällä tönäisee työalustalla seisojaa.

Samanaikaisesti autoilija PP oli tulossa hakemaan hallista trukkia tehdäkseen kaasupullokuorman. Nähdessään nosto-oven ikkunaluukuista trukin olevan heti oven takana, PP nosti oven ylös. Tällöin nosto-ovi oli kulkenut johteillaan nostolavan ja hitsattavan putkilinjan välistä ja osunut NN:ään. Oven tönäisemänä NN putosi neljän metrin korkeudella olevalta työtasolta hallin betonilattialle päälleen. NN sai putoamisesta kuolemaan johtaneet vammat (kuvat 2 ja 3).

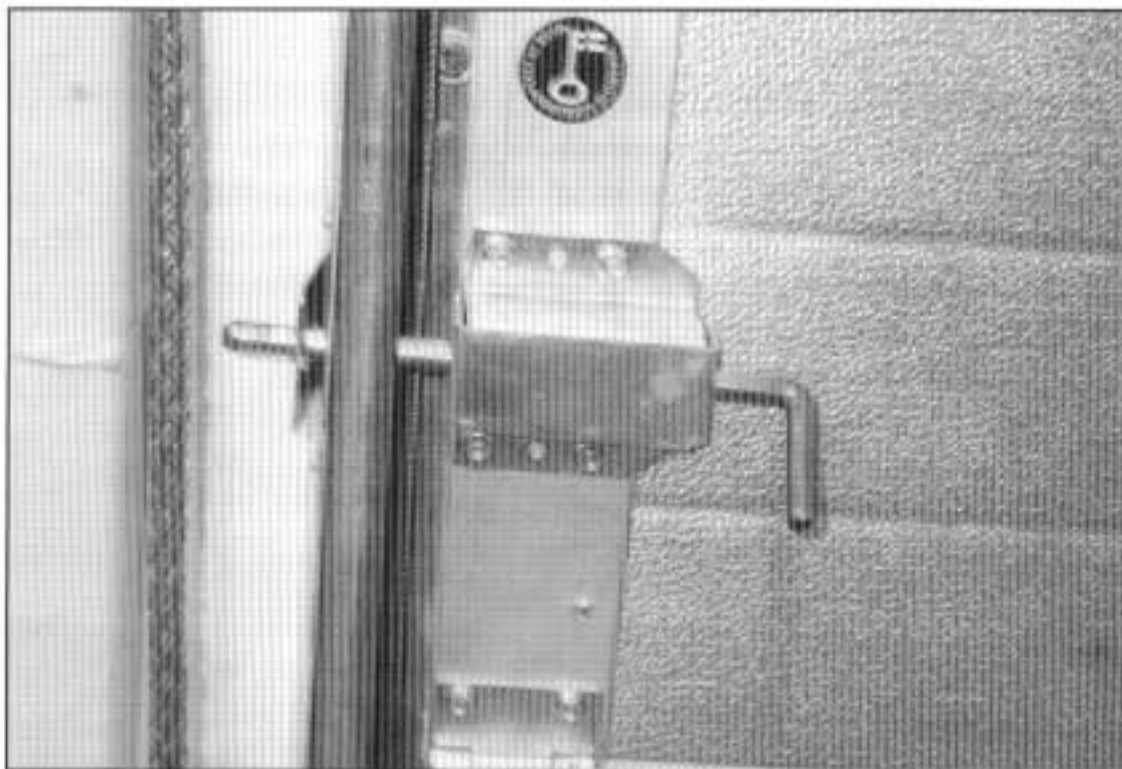
Kuva 5. Nosto-ovi lukitaan salvalla ala-asentoon.

Nosto suoritettiin nosto-oven edessä, mikä kääntyy johteillaan vaakatasoon lähelle kattoa. Kenellekään ei tullut mieleen ennen nostoa, että nosto-ovi olisi lukittu ja näin estetty sen käyttö työskentelyn ajaksi (kuva 5).
