TOT-RAPORTTI

18/04

Vaneritehtaan ulko-osaston työntekijä putosi kattilalaitoksen kattilan tulipesän tuhkasuppiloon

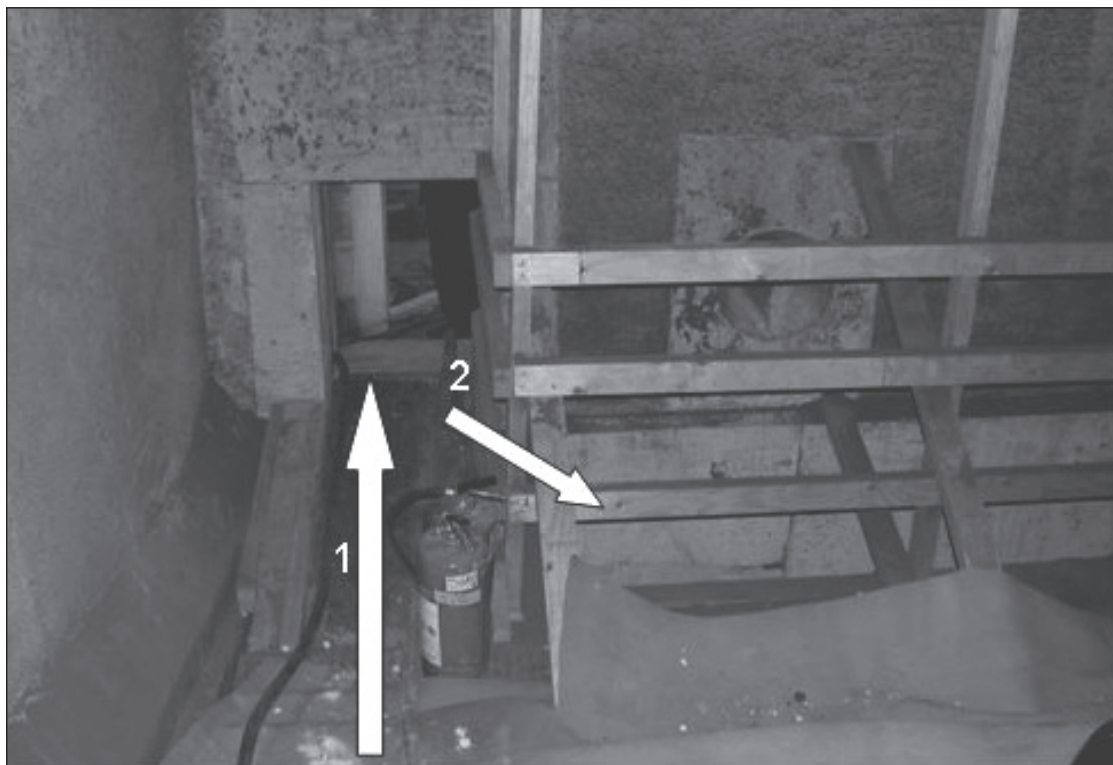
Kuva 1. NN oli konttaamassa huoltoluukun kautta ulos tulipesästä (nuoli 1), kun putosi suojaamattomaan kuiluun (nuoli 2). Kuvan kaiteet on asennettu tapaturman jälkeen.

Tulipesään kuljettiin huoltoluukun kautta, jonka eteen oli siirretty alumiininen porrastaso. Tulipesään kuljettiin ahtaasta luukusta kontaten huoltoluukun kynnyksen ja arinaportaan välille asennettua viirapintasiltavaneria pitkin. Sisäämentäessä välittömästi luukun vasemmalla puolella oli suojaamaton tuhkasuppilo, johon NN putosi ilmeisesti tullessaan tulipesästä huoltoluukulle.

pauksessa putoamisvaara olisi voitu välttää esimerkiksi suojakaiteella. Mikäli vaarojen poistaminen tai vaaratekijän ja ihmisten erottaminen toisistaan ei ole mahdollista, pitää ihmisiä varoittaa jäljellä olevista vaaroista esimerkiksi varoituskilvillä. On myös varmistuttava riittävästä valaistuksesta.

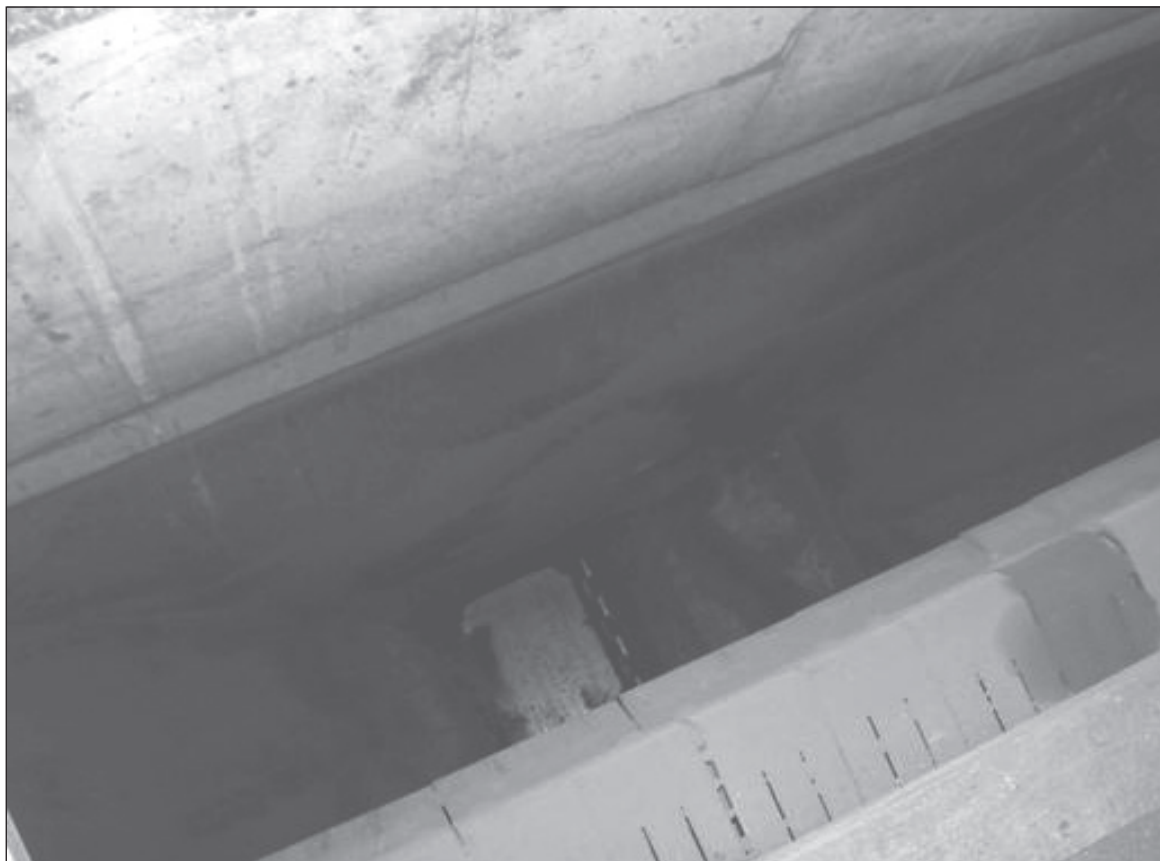
Kuva 2. Tuhkasuppilo ylhäältä päin kuvattuna.

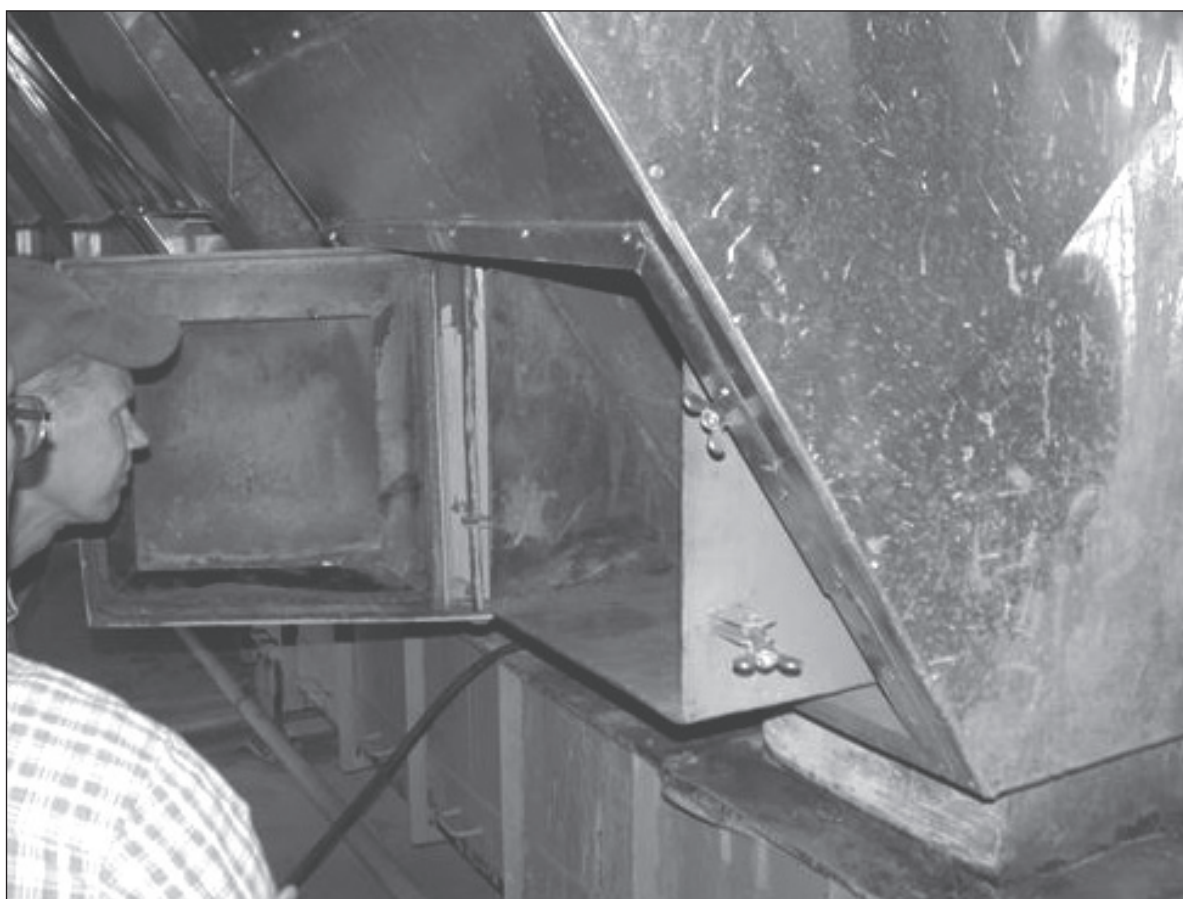
Kuva 3. Tuhkasuppilon alaosa.
