# Katastrofiluontoisten työtaturmien tutkintajärjestelmä Työpaikkaonnettomuuksien tutkinta

Tapaturmavakuutuslaitosten Liitto

## 36/89 TYÖPAIKKAKUOLEMANTAPAUS, JOSSA NÄYTTOMIEHENÄ TOIMINUT AHTAAJA JAI KONTIN JA SEN VIEREEN PERUUTETUN KASETTILAVAN VÄLIIN

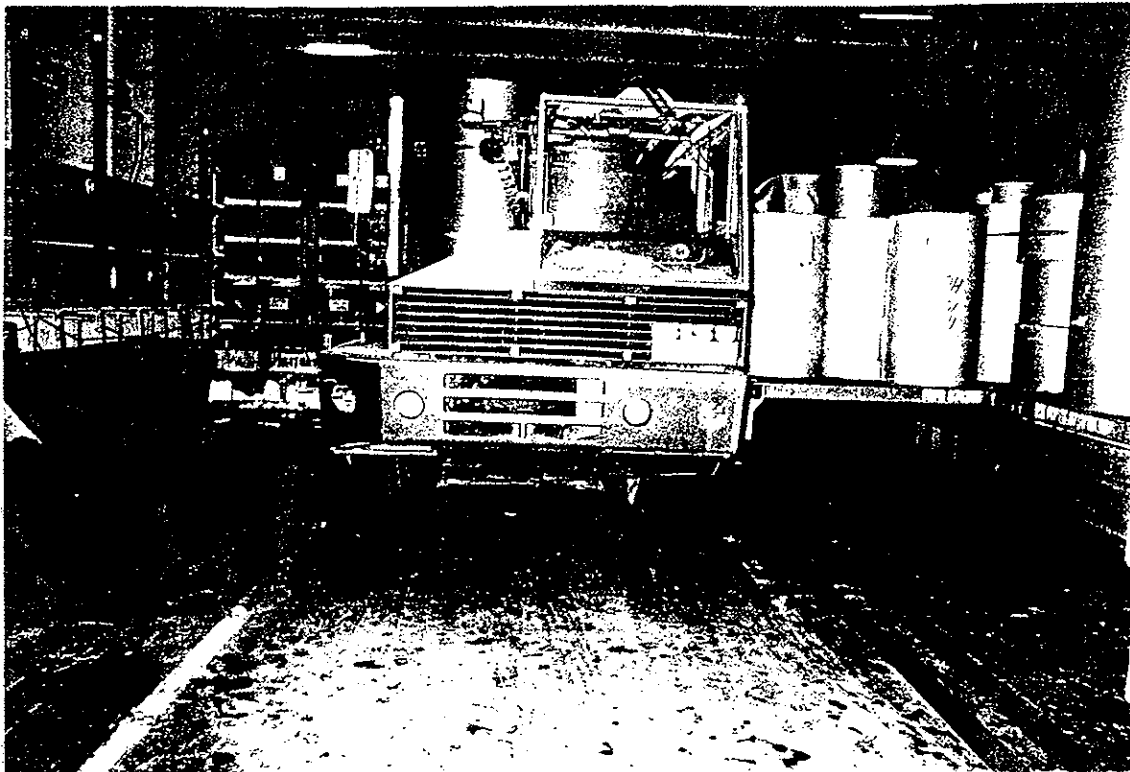
Kuva 2. Vetomestari 3:ssa rivissä

Työtaturman sattuessa peruutettiin vasemmalta katsoen kolmanteen riviin paperirullilla lastattua kasettilavaa. Se tuli vastaavan lavan (4. rivi) ja kontilla lastatun lauttavaunun (2. rivi) väliin. Kuljettaja K.K pyrki ajamaan kasettilavan liimasaumaan (so. kiinni) lauttavaunuun. Tämä ilmeisesti siitä syystä, että näin 3. rivi tuli linjaan ja käytävä 3. ja 4. rivin välissä säilyi (ks. piirros 1, kuvat 2 ja 3).

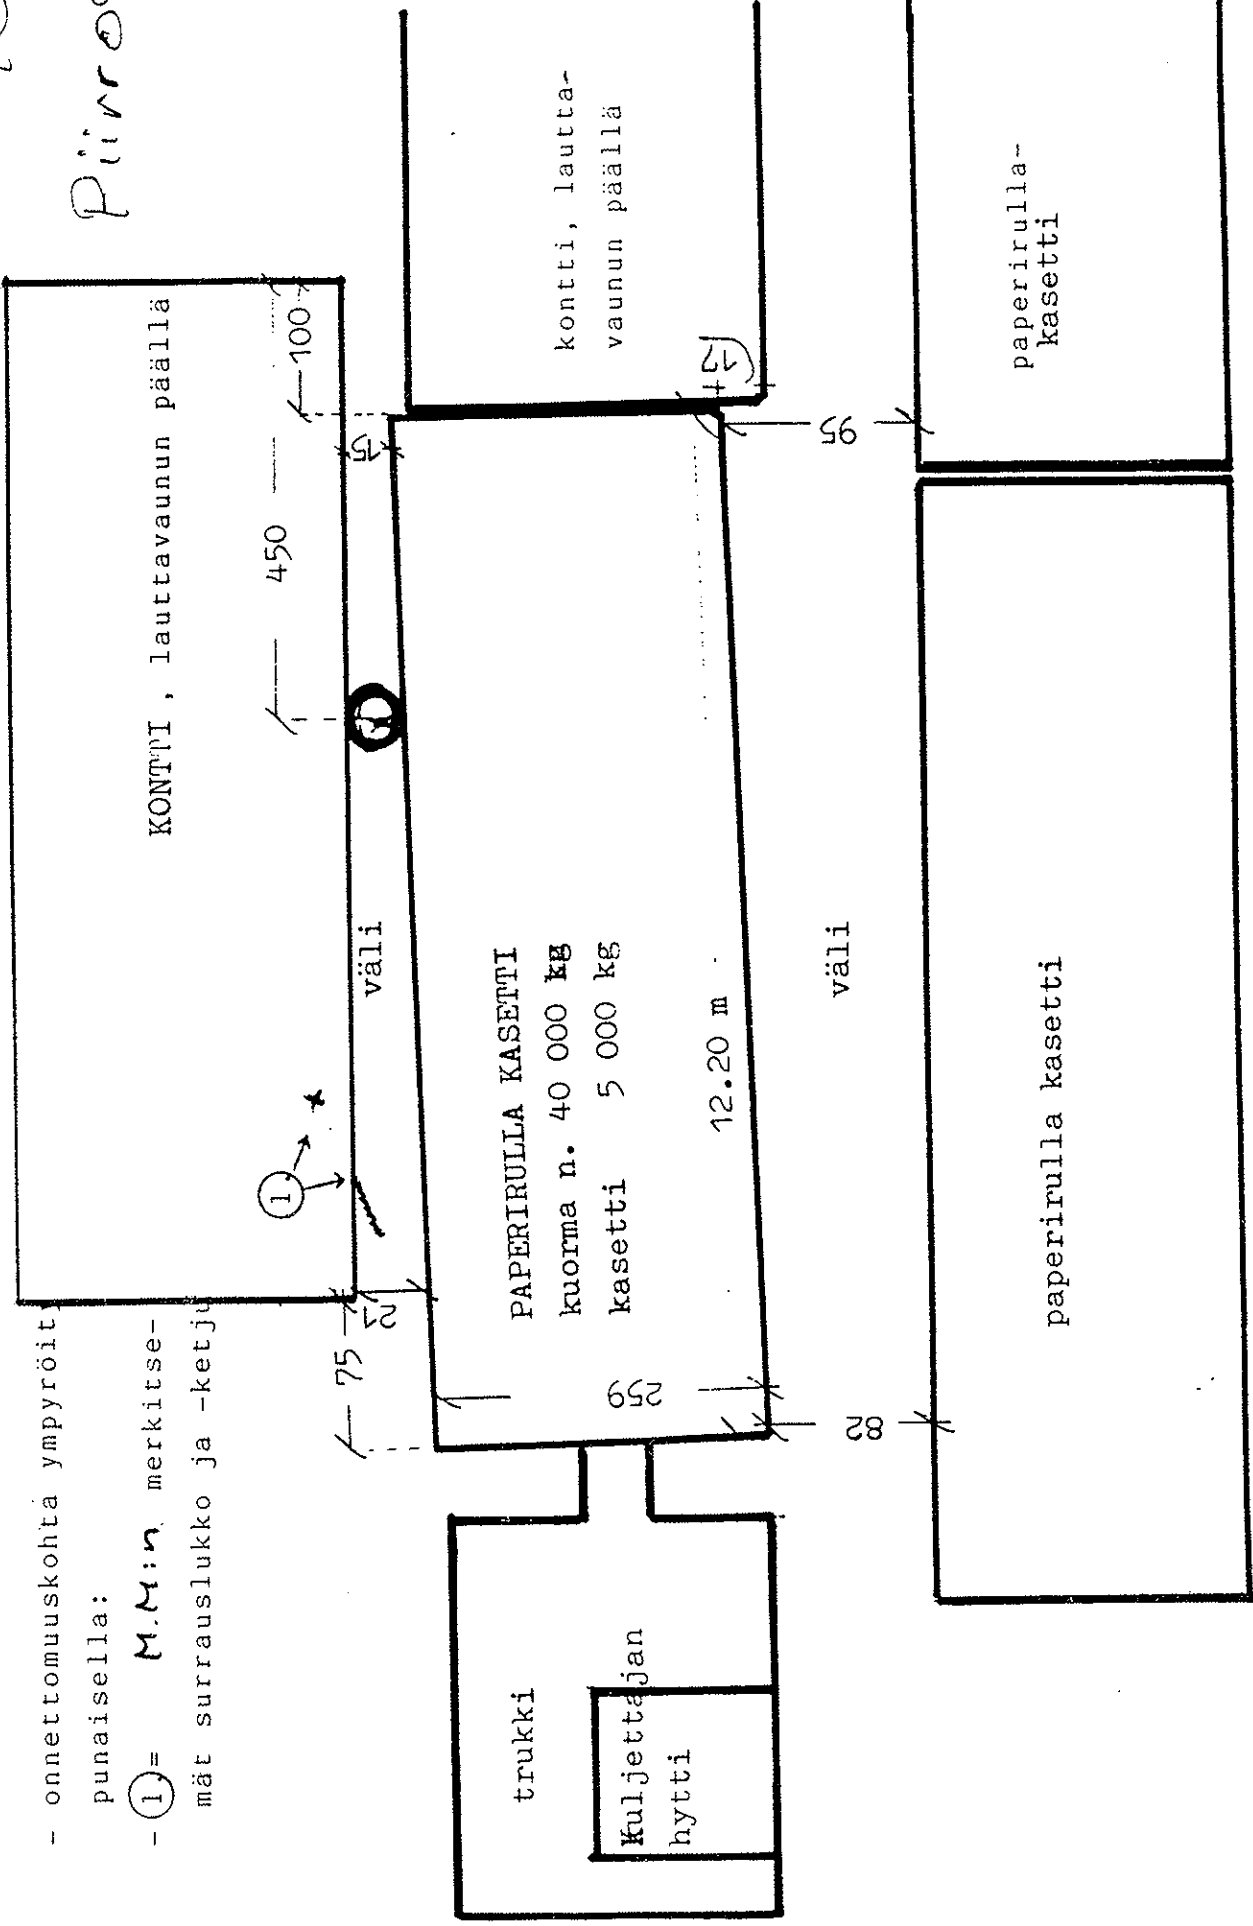
Piirros 1

Lauttavaunu kontteineen on surrattu (so. kiinnitetty ketjuilla) kanteen. Tämä aiheuttaa sen, että täydellistä liimasaumaa ei voi saavuttaa ilman ketjujen päälle ajoa. Tapaturmapaikkaa tutkittaessa löydettiin kontin etummainen surraus irronneena kannesta. Lukon ja ketjun paikka on merkitty piirroksen 1. Edelleen havaittiin, että kasettilava oli ajettu kiinni takimmaiseen surraukseen ja pysäytetty siihen.

Näyttäjänä toiminut ahtaja N.N löydettiin kasettilavan ja konttivaunun väliin puristuneena (ks. piirros.1). Paikka on vetomestarin hytin sijaintiin nähden vasemmalla, ns. pimeällä puolella.

K A A V I O K U V A LUONNOKSESTA

- onnettomuuskohta ympyröity punaisella:

- (1) = M.M:n merkitsemät surrauslukko ja -ketju

Lastin sijoitussuunnittelussa tulee huomioida, että liimasaumamat yksiköiden välillä ja käytävät on myös mahdollista tehdä esim. surrauksen olematta sitä estämässä.
