Katastrofiluontoisten työtapaturmien tutkintajärjestelmä
Työpaikkakuolemantapausten tutkinta

Tapaturmavakuutuslaitosten Liitto

9.6.1989

8/89 Kuolemaan johtanut työtapaturma työntekijän jouduttua tukin
töytäisemänä kuorimakoneen syöttöteloihin

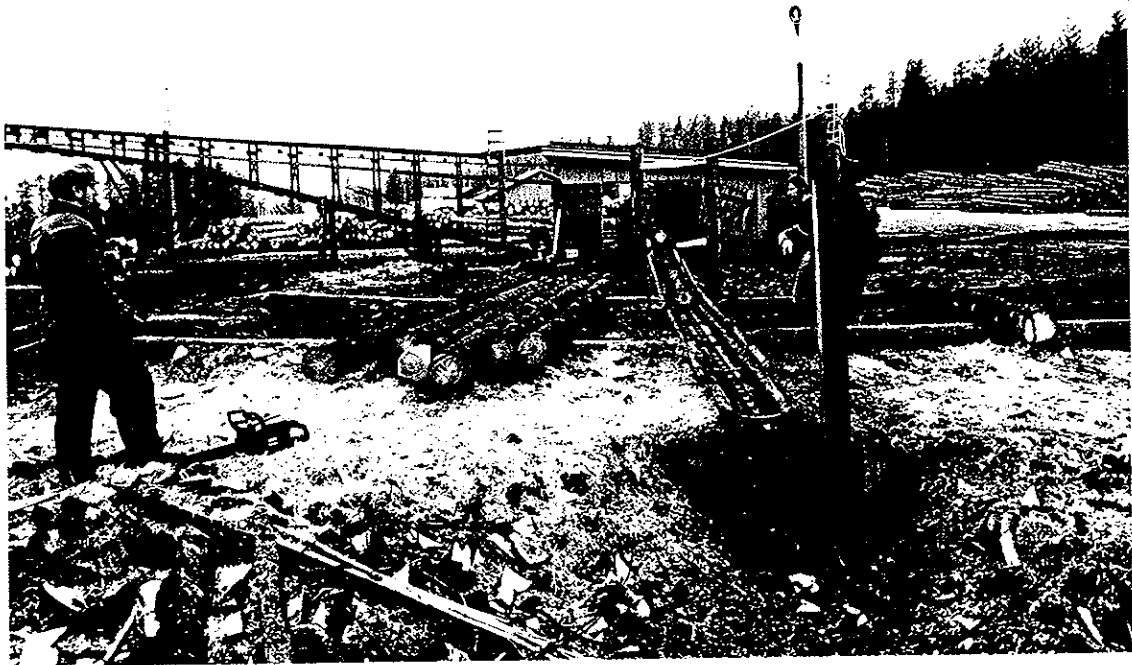
Kuva 1. Kuorimakoneen ympäristöä. Työntekijä pyöräyttelee tukit kuljettimelle. Tyvet ohennetaan moottorisahalla kuvan edustalla olevalla alueella, jossa myös uhri työskenteli. Konetta ei voinut pysäyttää eikä käynnistää työpisteistä.

Työntekijöiden K.K., L.L. ja N.N. työpaikkana oli sahalaitoksen kuorimakone. 23 vuotta käytössä ollut kuorimakone sijaitsee ulkoalueella erillisessä lautarakenteisessa kopissa. Työpisteet ovat ulkona noin 15 metrin etäisyydellä kopista (kuva 1). Tukkien koosta riippuen kuorimakoneella työskentelee 1 - 3 henkilöä, sekä lisäksi pyöräkuormaajan kuljettaja. Koneeseen voidaan syöttää halkaisijaltaan enintään 20 tuuman tukkeja.

Työntekijä K.K:n tehtävänä oli tukkien vierittäminen teräskoukulla kuorimakoneelle vievän kolakuljettimen kaukaloon (kuva 1). Muutaman metrin etäisyydellä työskentelivät L.L. ja N.N., jotka "siistivät" moottorisahalla ylipaksujen tukkien tyviä. Paksuus todettiin mittavanteella. Kyseinen työpäivä oli kiirastorstaita edeltävä ja viikon viimeinen työpäivä. Kuorimakoneella ajettiin 12" tukkeja. Klo 15.30 kuorittavaksi tarkoitetut tukit alkoivat loppua. Työntekijä L.L. totesi viimeisen tukin tyven olevan liian paksu. Hän siisti tyven ja ryhtyi välittömästi tuon jälkeen keräilemään työvälineitään. Työntekijä K.K. pyöräytti viimeisen tukin kuljettimelle ja siirtyi puhdistamaan kuljettimen alkupäässä olevaa kuoppaa kuorintajätteistä.

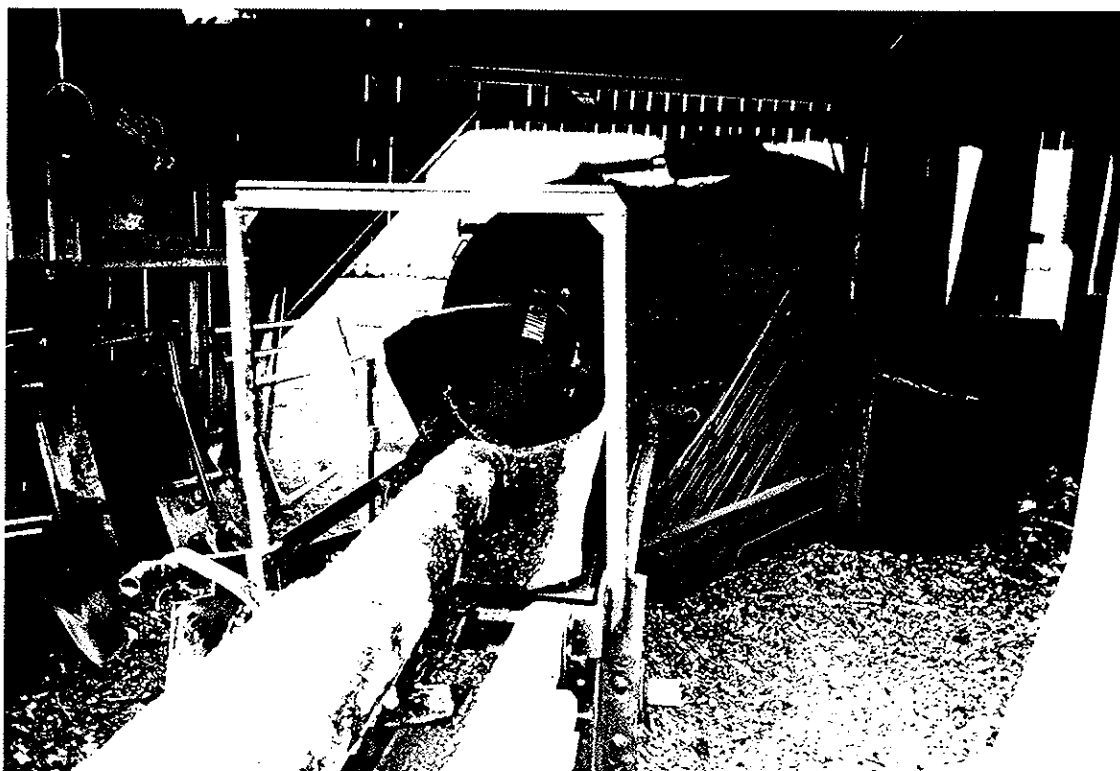
Lautarakenteisessa vajassa sijaitsevan kuorimakoneen karhennetut syöttötelat sekä telojen ja tukinkuljettimen välinen alue olivat kulkutien puolelta täysin suojaamattomia. Näin ollen N.N:n oli mahdollista puhdistaa kuorintajätettä koneen käydessä. Kuoria, sälöjä ja oksia saattaa kasaantua päivän mittaan runsaastikin kuorenkuljettimen aukon ympäristöön. Näin ollen alueen puhdistustyötä on ajoittain tarvinnut tehdä työpäivän kuluessakin. Sekä työnantajan että työntekijöiden kertoman mukaan on ollut ohjeena pysäyttää kone puhdistamisen ajaksi. Vajan seinällä on myös käynnissä olevan koneen puhdistamisen kieltävä varoituskilpi (kuva 5).

Kuva 4. Työntekijä N.N. puhdisti lapioidulla kuorintajätettä pyörivien telojen eteen kumartuneena, jolloin kuljettimen painama tukki työnsi hänet syöttöteloihin. Kohteeseen on täysin avoin pääsy koneen käydessä.

Koska työpäivän kuluessa esiintyy tarvetta puhdistaa kuorintajätettä kyseisestä vaarakohdasta, on suojuksien oltava helposti avattavia. Niissä on oltava luotettavasti koneen toimintaan kytketyt, pakkotoimiset rajakatkimet tai mekaaniset lukitukset. Turvalaitteet asennetaan siten, ettei suojusta saada avattua ennen kuin kone on pysähtynyt. Sähköiset komponentit valitaan niin, että ne kestävät hyvin kosteutta, pakkasta ja likaa. Koneen käynnissä tapahtuvia vähäisiä puhdistustoimenpiteitä voidaan tehdä kolaamalla, jos suojuksen alaosaan jätetään oikein mitoitettu aukko tätä varten.
