TOT-RAPORTTI

2/06

HIEKKAPUHALTAJA MENEHTYI KOMPRESSORIN SYTYTTYÄ PALAMAAN

TOT 2/06

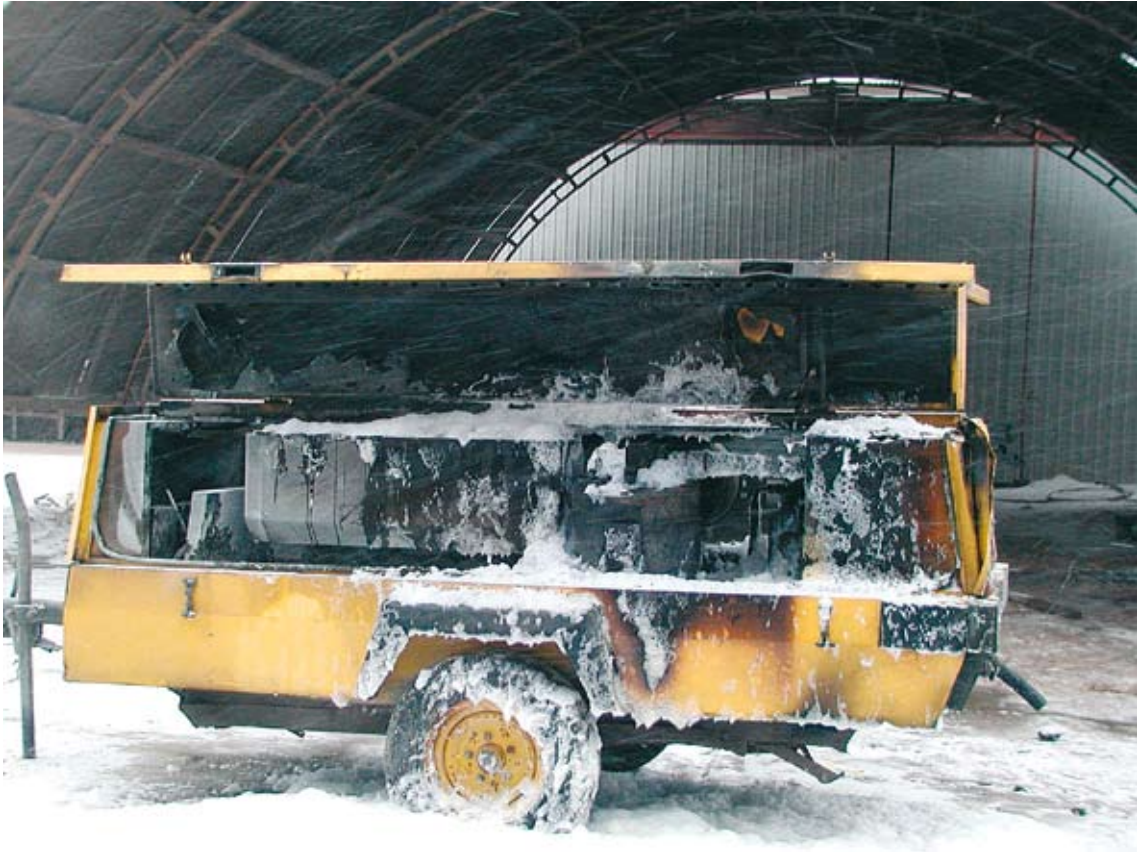
Klo 9.45 MM oli havainnut NN:n käyttämän kompressorin syttyneen palamaan. MM huusi viereiseen halliin JJ:lle, että kompressorin palaa (Kuva 1). MM ja JJ aloittivat tulipalon sammuttamisen jauhesammuttimella. Vasta tämän jälkeen MM huomasi NN:n makaavan maassa raitisilmamaski (Kuva 2) kasvoillaan.

Kuva 1. Kompressori tulipalon sammuttamisen jälkeen.

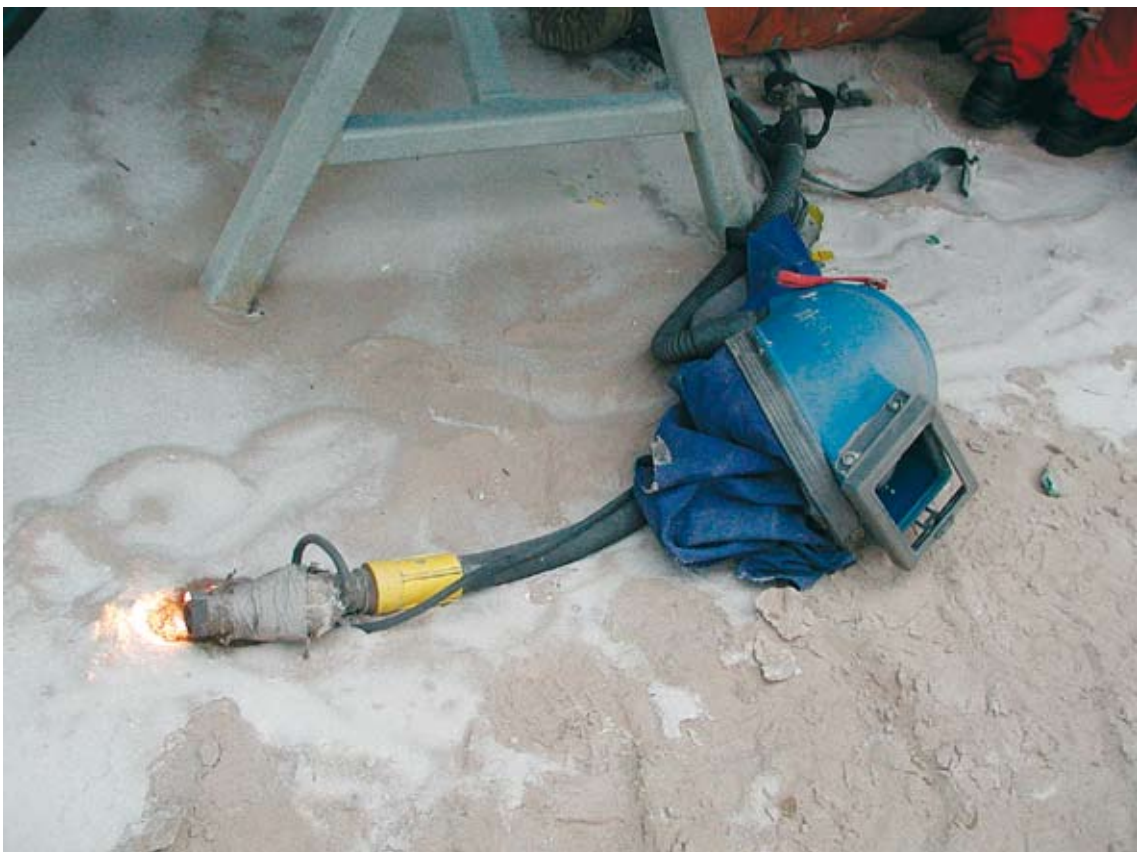
Palokaasut suodattuivat osittain NN:n maskin suodatinyksikössä, mutta ainakin hajuton ja myrkyllinen hiilimonoksidi (häkä) kulkeutui suodattimen läpi aiheuttaen NN:n nopean menehtymisen. MM kertoi jälkikäteen tunteneensa savun hajua juuri ennen kuin hän havaitsi itse tulipalon.

Kuva 2. NN:n käyttämä raitisilmamaski.

Tavanomaiset hengityssuojaimissa käytetyt kaasunsuodattimet eivät pysty suodattamaan ilmasta häkää. Häkää suodattavia yhdistelmäsuodattimia tai savuhappuja on markkinoilla, mutta niitä käytetään yleensä vain suurpalojen yhteydessä mm. öljynpora-autoilla.

mm. tulipalon yhteydessä. Jos vaaraa ei pystytä täysin poistamaan, tulee paineilmamaskin tuloilmaan asentaa häkä- tms. kaasun tunnistinanturi, joka hälyttää havaitusta vaarasta ja pysäyttää paineilman syötön. Myös typpikaasun käytöstä johtuvat vastaavat vaarat on otettava huomioon.

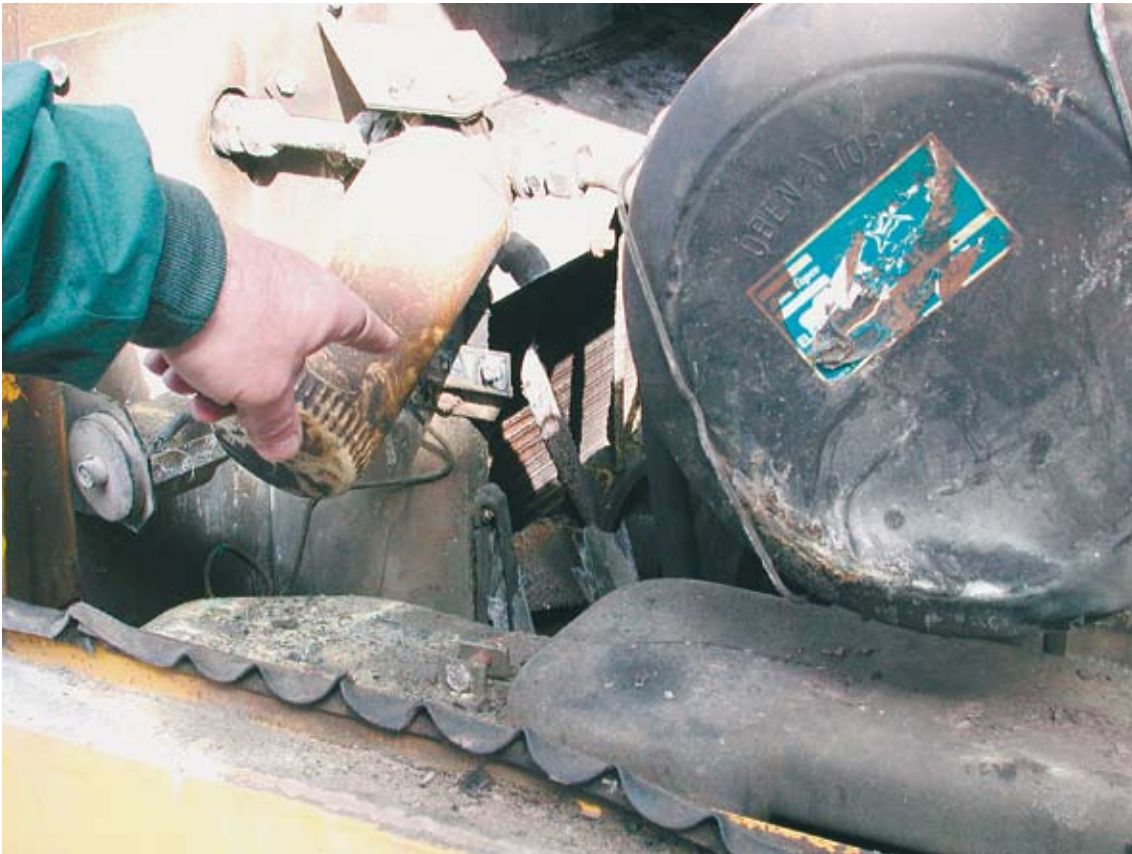
Tutkinnan perusteella on päätelty, että kompressorin oli syttynyt kytemällä palamaan ohjauspaneelissa olleen oikosulun seurauksena (Kuva 3). Palon alku levisi eristeissä puhaltimen voimasta ensin öljynjäähdyttimelle. Palo oli voimistunut, kun öljyletku oli palanut poikki ja öljy suihkunnut moottori- ja kompressoritilaan. Kompressorin suojakannessa olleet eristeet olivat syttyneet lopulta palamaan (Kuva 4).

Tutkinnassa havaittiin, että kompressorin ohjauspaneeliin tulleeeseen sähköjohtoon oli tullut oikosulku. Oikosulku johtui huonosta sähköjohdotiluksesta.

Kuva 3. Henkilö osoittaa sormellaan kohtaa, jossa todennäköisesti tapahtui tulipalon aiheuttanut oikosulku.

Työnantajan on huolehdittava, että koneiden sähköjohdot ja niiden liitokset ovat kunnollisia ja ettei niiden konetilaan ole kertynyt palavaa materiaalia. Määräajoin tehdyt puhdistus- tai pesutoimenpiteet ovat välttämättömiä, jotta voidaan ennalta estää mm. oikosulusta johtuvia tulipaloja.

Huollossa ja kunnossapidossa tulee noudattaa valmistajan antamia ohjeita. Valmistajan asentamien ylikuormasuojien (sulakkeiden) tulee olla valmistajan antamien ohjeiden mukaisia

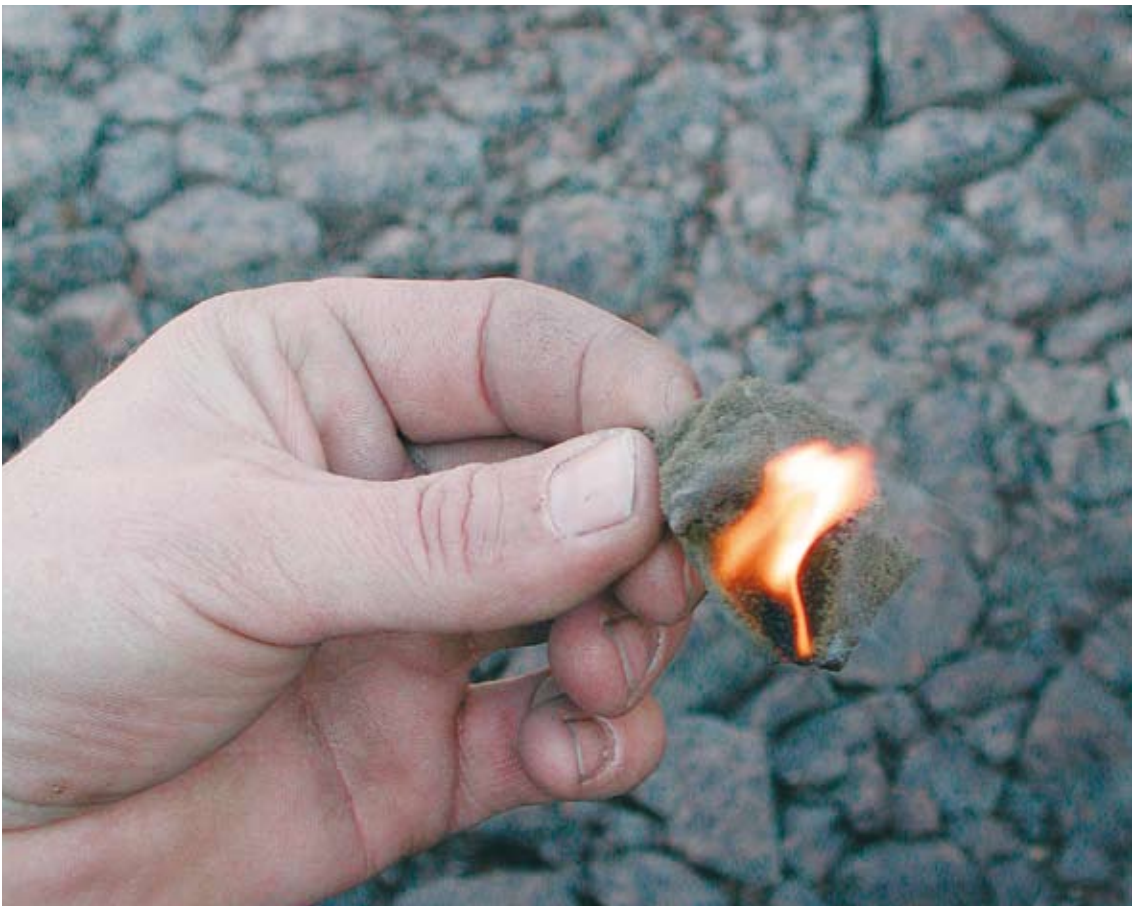
Oikosulusta syntynyt kyteminen ja tulipalo levisivät nopeasti jäähdytyspuhaltimen voimasta kompressorin suojakannen alla helposti palamaan syttyneiden eristeiden ja jäähdyttimen öljyn takia.

Kuva 4. Kompressorin konesuojan sisäpuolella ollut eriste syttyi helposti palamaan.
